## **OCENA STANU TECHNICZNEGO**

### **mostu przez rzekę Wisłę w ciągu ul. Nowohuckiej w Krakowie**

**Obiekt:** Most drogowy

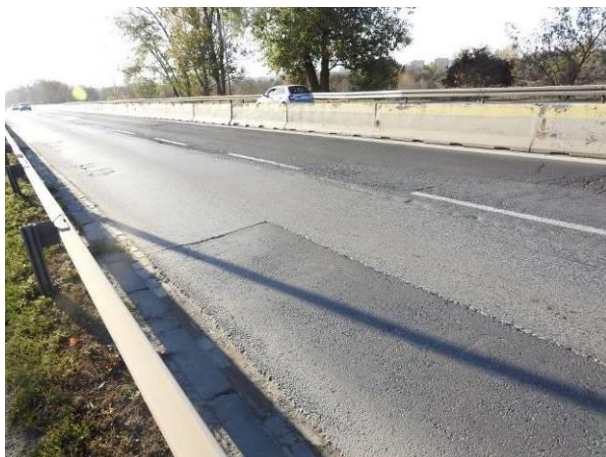
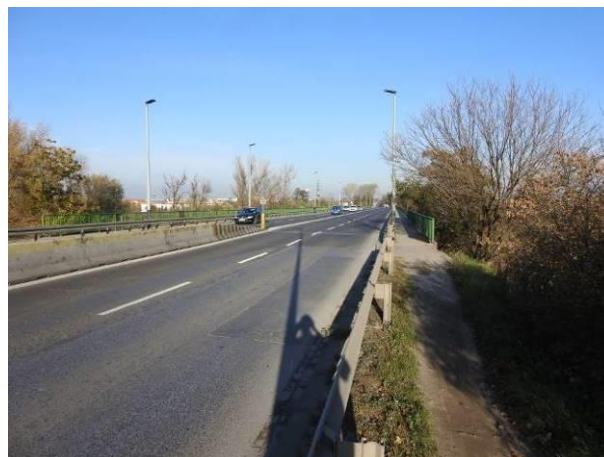
- deformacje nawierzchni jezdni w postaci skoleinowania spowodowane wieloletnią eksploatacją jezdni,
- wegetacja roślinności oraz nieznaczne zanieczyszczenia stref przykrawężnikowych materiałem ziemnym,
- spękania nawierzchni bitumicznej na dojazdach,
- lokalne ubytki asfaltu (wykruszenia), ślady napraw.

Fot. 3.1. Przykładowe fotografie przedstawiające stan techniczny nawierzchni jezdni na dojazdach.

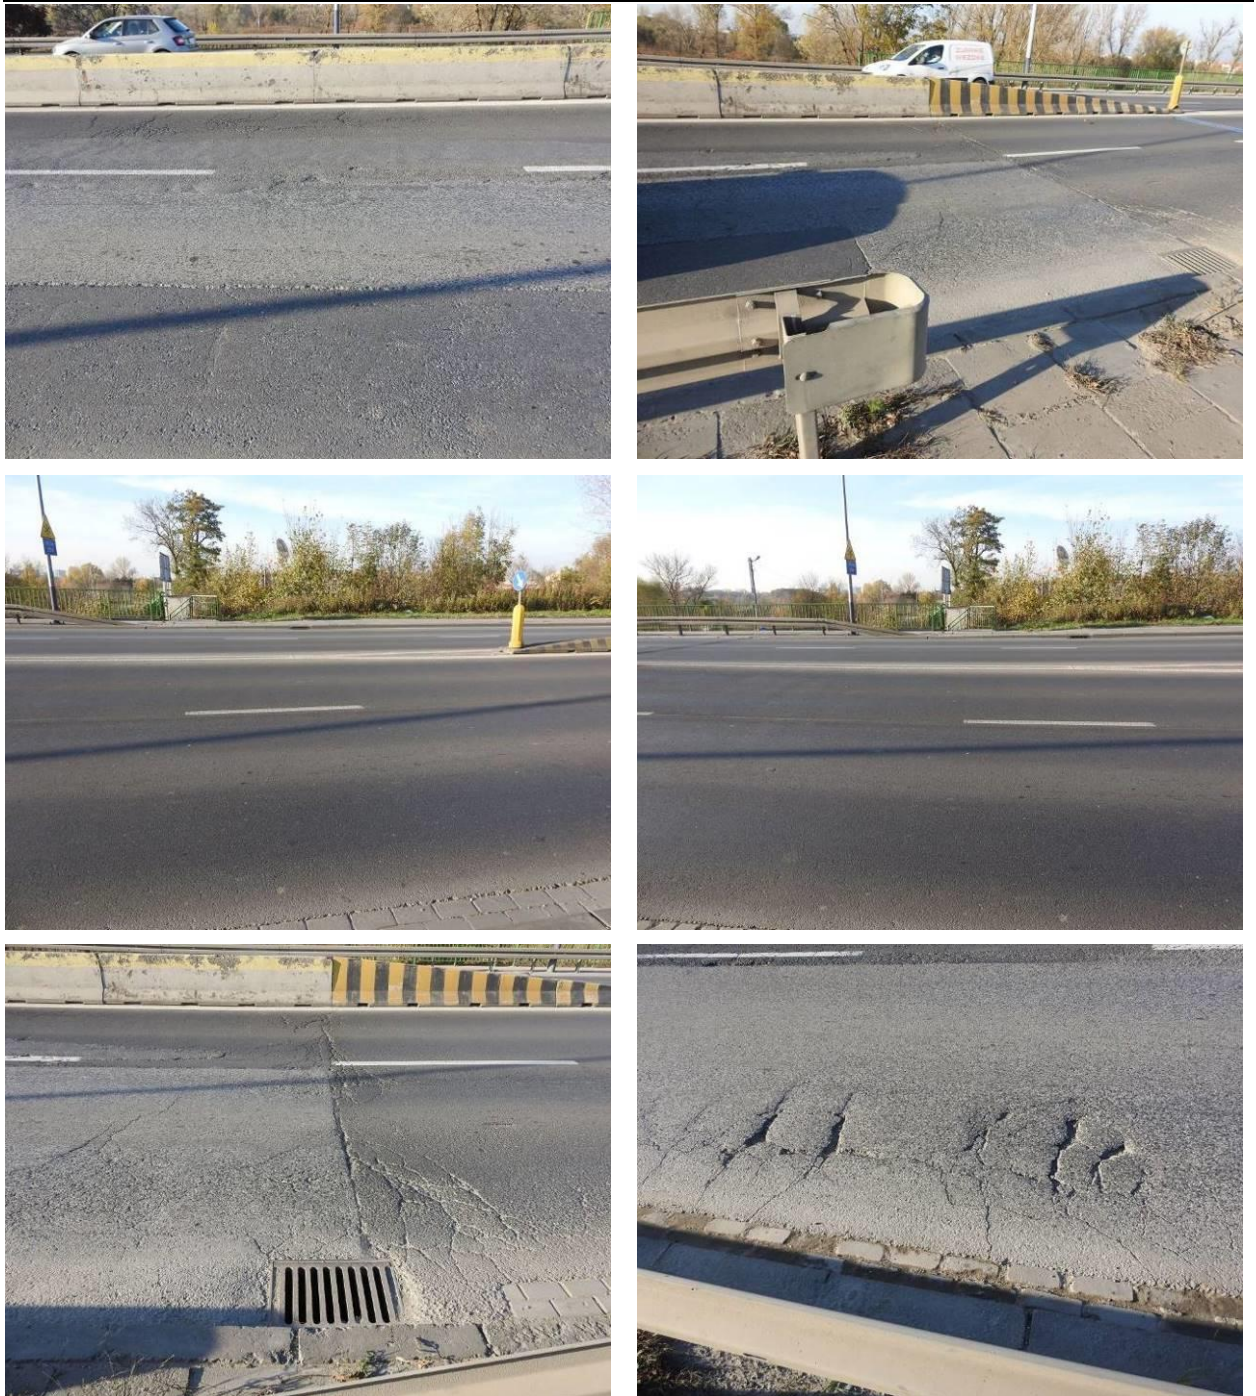
Fot. 3.2. Przykładowe fotografie przedstawiające stan techniczny nawierzchni jezdni na dojazdach – widoczne deformacje nawierzchni jezdni w postaci skoleinowania, wegetacja roślinności oraz nieznaczne zanieczyszczenia stref przykrawężnikowych materiałem ziemnym, spękania nawierzchni bitumicznej oraz lokalne ubytki asfaltu i ślady napraw.

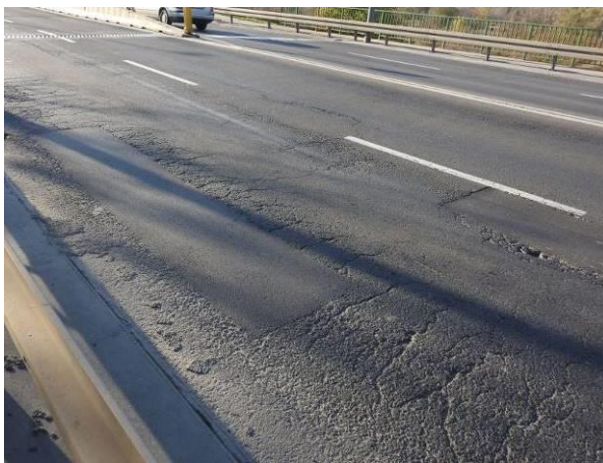
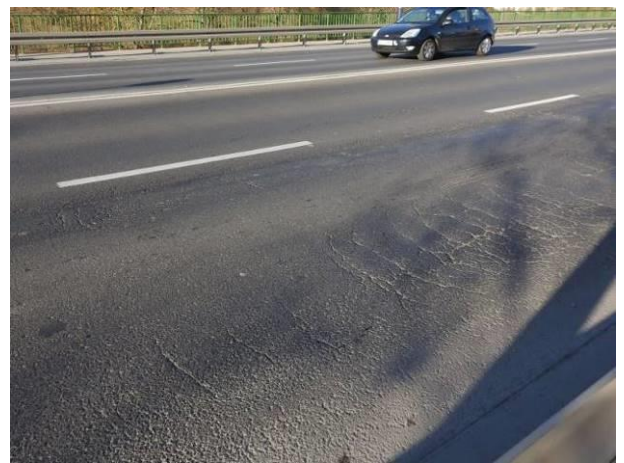
- liczne spękania bitumicznej nawierzchni jezdni na całej długości obiektu,
- deformacje nawierzchni w postaci podłużnych kolein,
- lokalne braki wypełnienia masą zalewową szczelin na łączeniach napraw i nawierzchni,
- widoczne ślady po wykonanych naprawach,
- lokalne ubytki asfaltu (wykruszenia) w obrębie spękań i napraw,
- miejscowe zanieczyszczenia materiałem ziemnym w obrębie stref przy krawężnikach.

Fot. 3.3. Przykładowe fotografie przedstawiające stan techniczny nawierzchni drogowej na obiekcie.

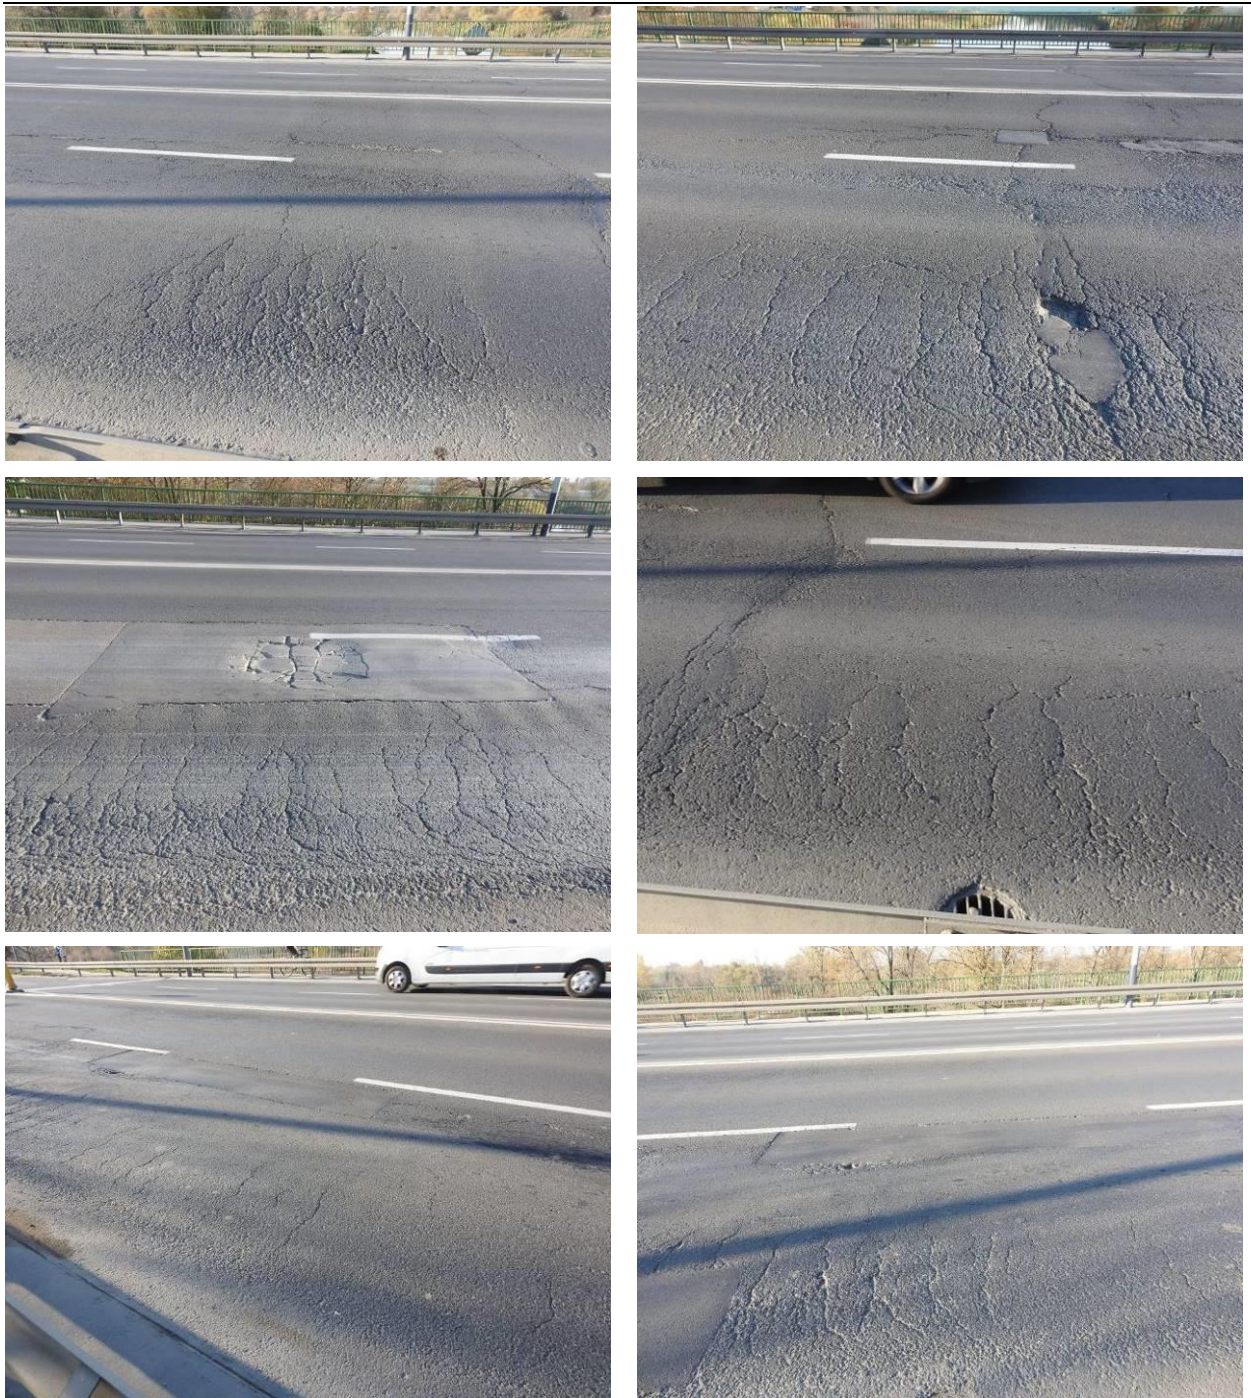
Fot. 3.4. Przykładowe fotografie przedstawiające stan techniczny nawierzchni drogowej na obiekcie – widoczne liczne spękania bitumicznej nawierzchni jezdni, deformacje nawierzchni w postaci podłużnych kolein, lokalne braki wypełnienia masą zalewową szczelin na łączeniach napraw i nawierzchni, ślady po wykonanych naprawach, lokalne ubytki asfaltu (wykruszenia) w obrębie spękań i napraw oraz miejscowe zanieczyszczenia materiałem ziemnym w obrębie stref przy krawężnikach.

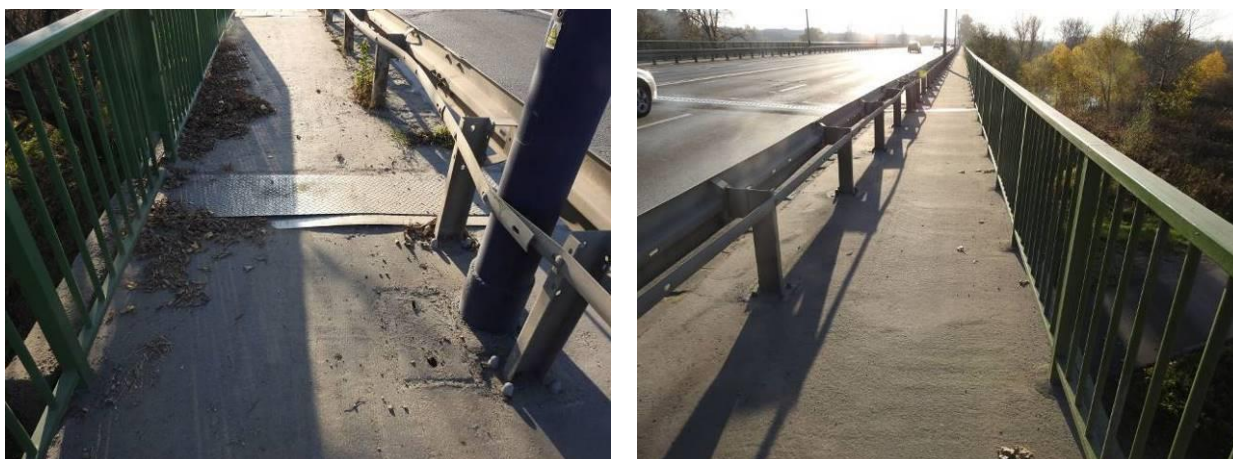
Stan techniczny chodników na obiekcie ocenia się jako **niepokojący (ocena 3)**.  
Podczas realizacji przedmiotowego zadania stwierdzono następujące uszkodzenia:

- lokalne spękania i odspojenia nawierzchni bitumicznej na chodnikach spowodowane wieloletnią eksploatacją,
- liczne ubytki i zarysowania nawierzchni asfaltowej chodnika,
- istniejące zdeformowania nawierzchni na chodniku od dolnej wody powodujące obniżenie komfortu poruszania się pieszych,
- widoczne ślady po wykonanych naprawach,
- nieznaczne zanieczyszczenia materiałem ziemnym i organicznym nawierzchni chodnika, głównie w strefie barier energochłonnych oraz balustrad,
- uszkodzenia powłok antykorozyjnych wraz z towarzyszącą korozją powierzchniową na belkach podłużnych i żebrach wsporników podchodnikowych.

Fot. 3.5. Przykładowe fotografie przedstawiające stan techniczny chodników na obiekcie.

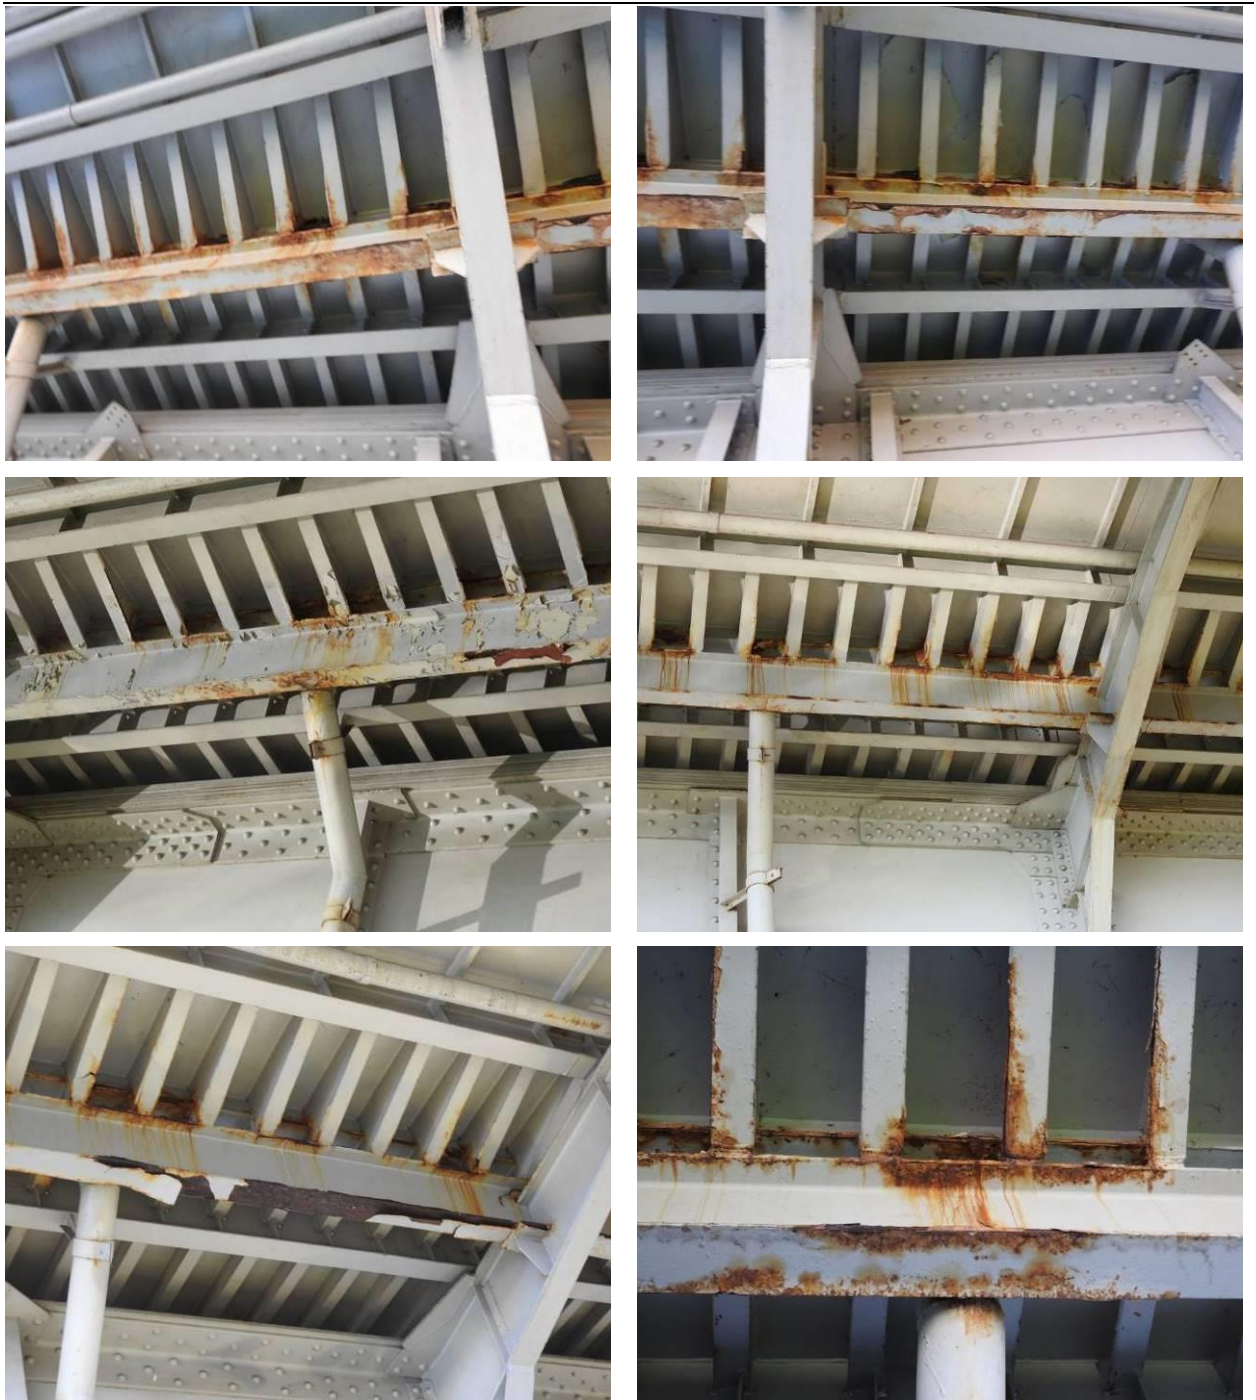
Fot. 3.7. Przykładowe fotografie przedstawiające stan techniczny nawierzchni drogowej na obiekcie – widoczna korozją powierzchniową na belkach podłużnych i żebrach wsporników podchodnikowych.

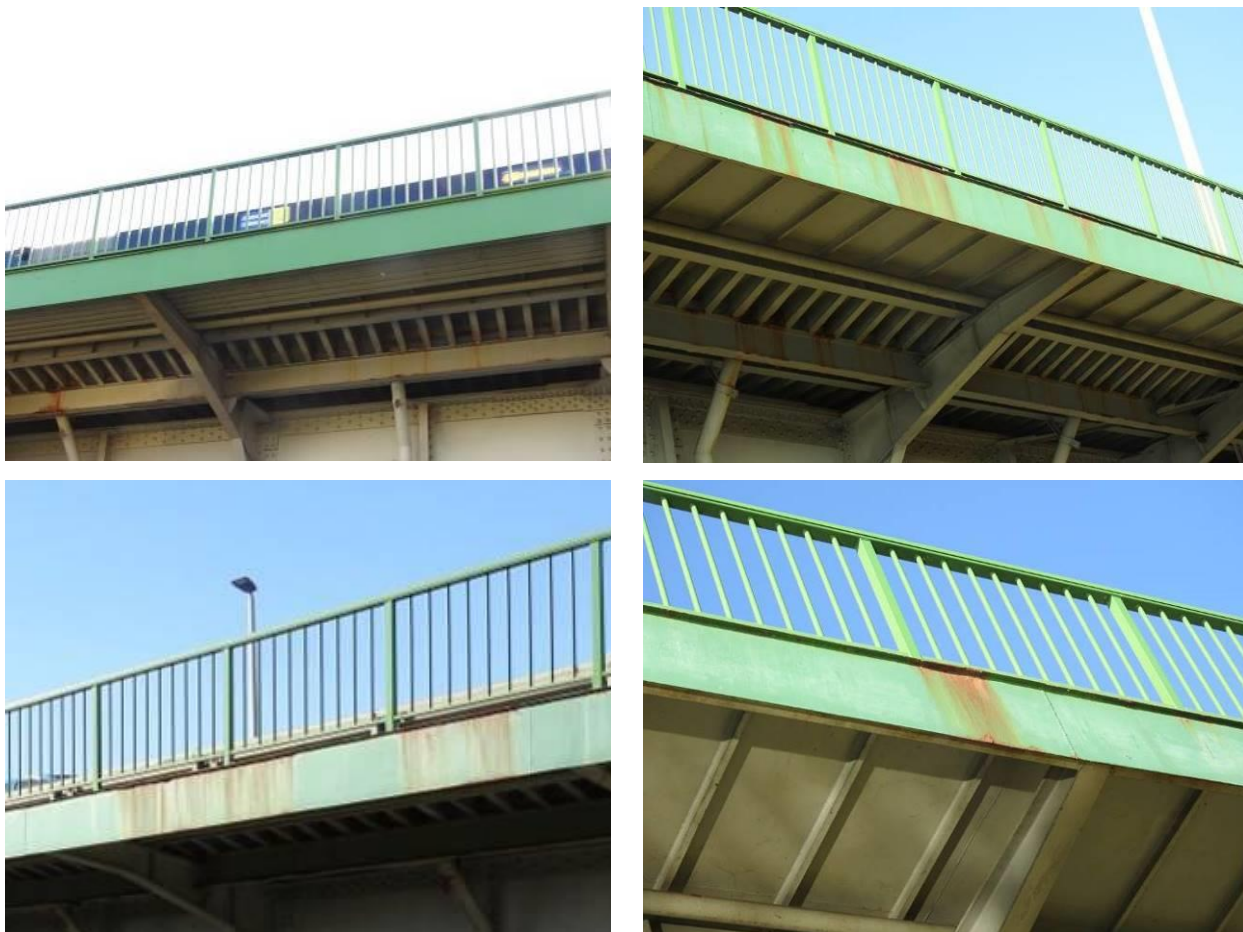
- zanieczyszczenia powierzchni gzysów obniżające walory estetyczne,
- na całej długości gzysów po obu stronach obiektu występują uszkodzenia zabezpieczeń antykorozyjnych oraz towarzysząca im korozja powierzchniowa, dodatkowo stwierdzono zanieczyszczenia w postaci zacieków pochodzące z nawierzchni chodników.

Fot. 3.8. Przykładowe fotografie przedstawiające stan techniczny gzysów.

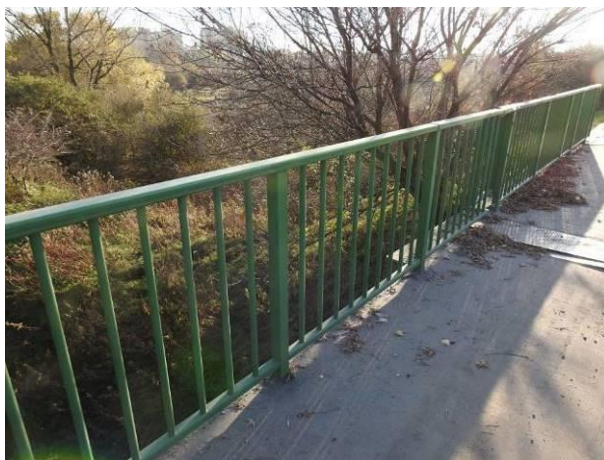
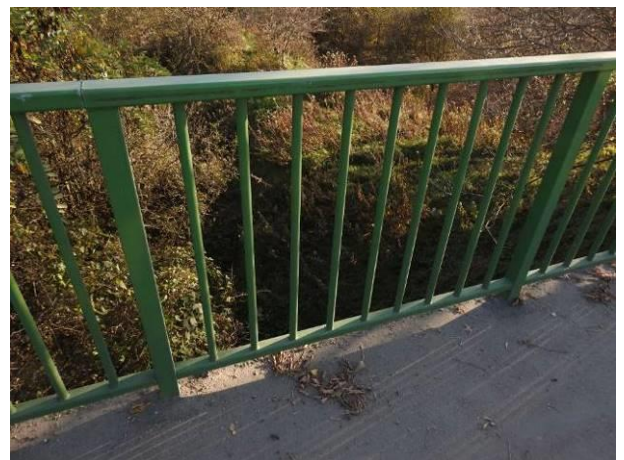
- drobne zanieczyszczenia powłok malarskich balustrad obniżające walory estetyczne,
- na całej długości balustrad po obu stronach obiektu występują niewielkie uszkodzenia zabezpieczeń antykorozyjnych oraz towarzysząca im korozja powierzchniowa,
- deformacje i zanieczyszczenia nawierzchni bitumicznej w miejscu kotwienia słupków bariery energochłonnej.

Fot. 3.9. Przykładowe fotografie przedstawiające stan techniczny balustrad.

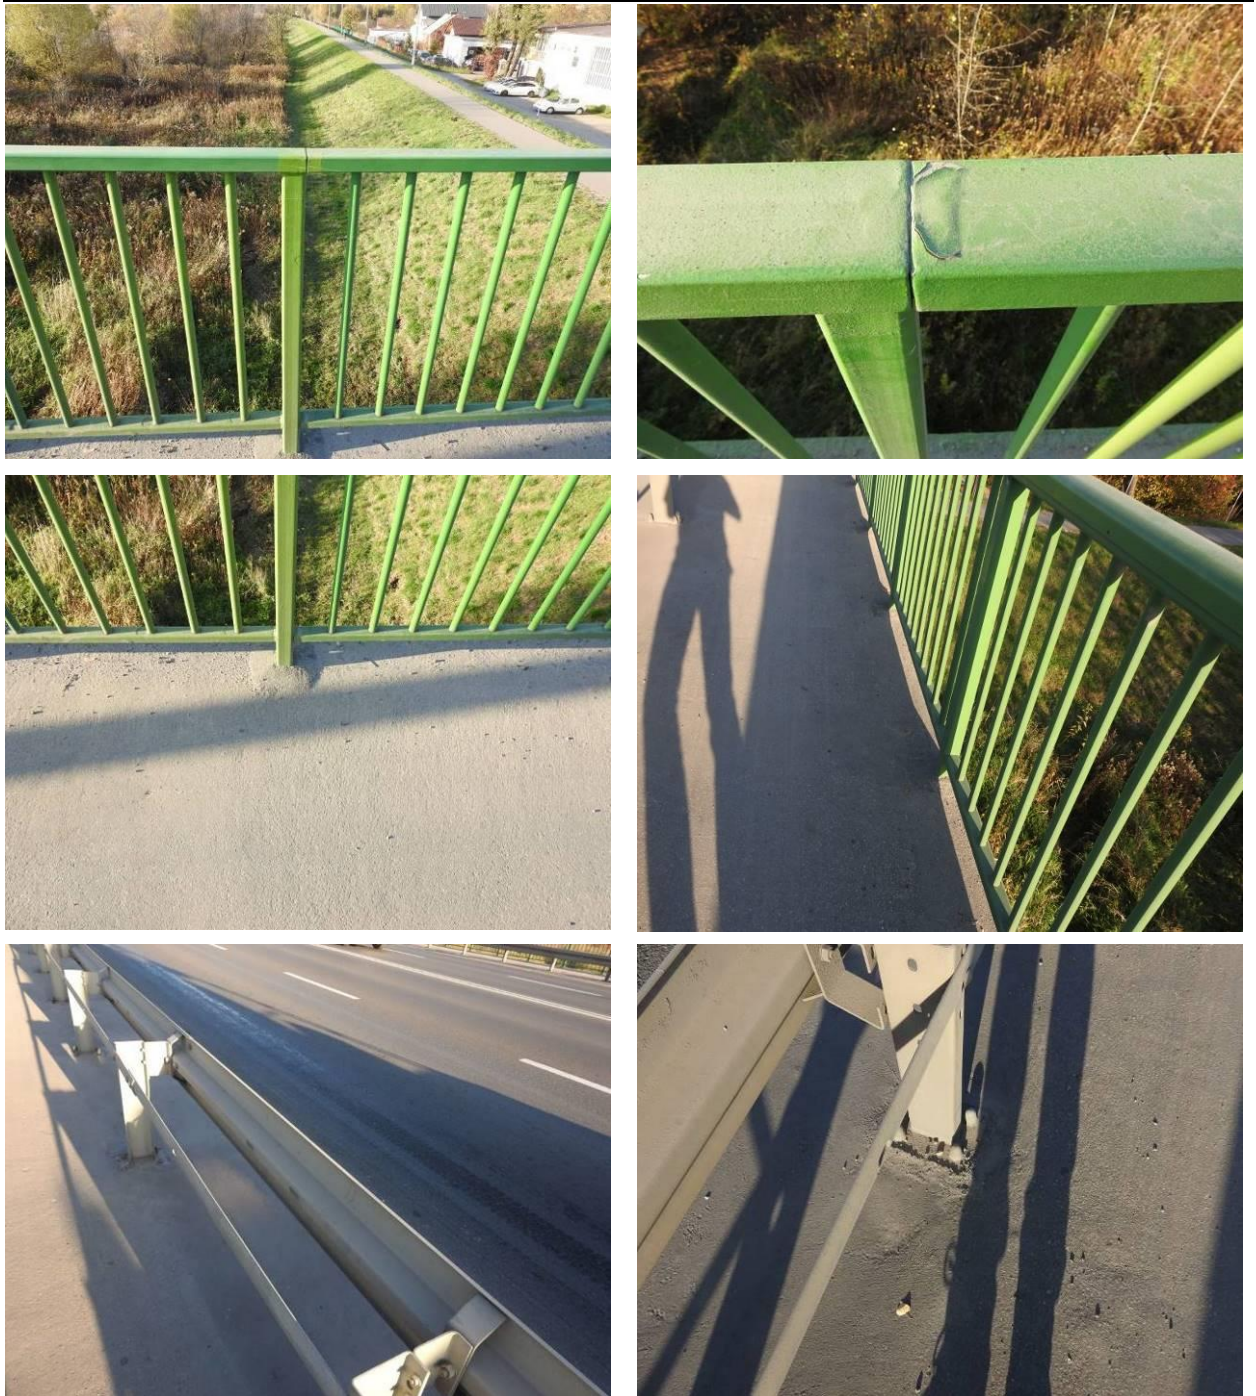
Fot. 3.10. Przykładowe fotografie przedstawiające stan techniczny balustrad i barier energochłonnej na obiekcie – widoczne drobne zanieczyszczenia powłok malarskich balustrad obniżające walory estetyczne, na całej długości balustrad po obu stronach obiektu występują niewielkie uszkodzenia zabezpieczeń antykorozyjnych oraz towarzysząca im korozja powierzchniowa oraz deformacje i zanieczyszczenia nawierzchni bitumicznej w miejscu kotwienia słupków bariery energochłonnej.

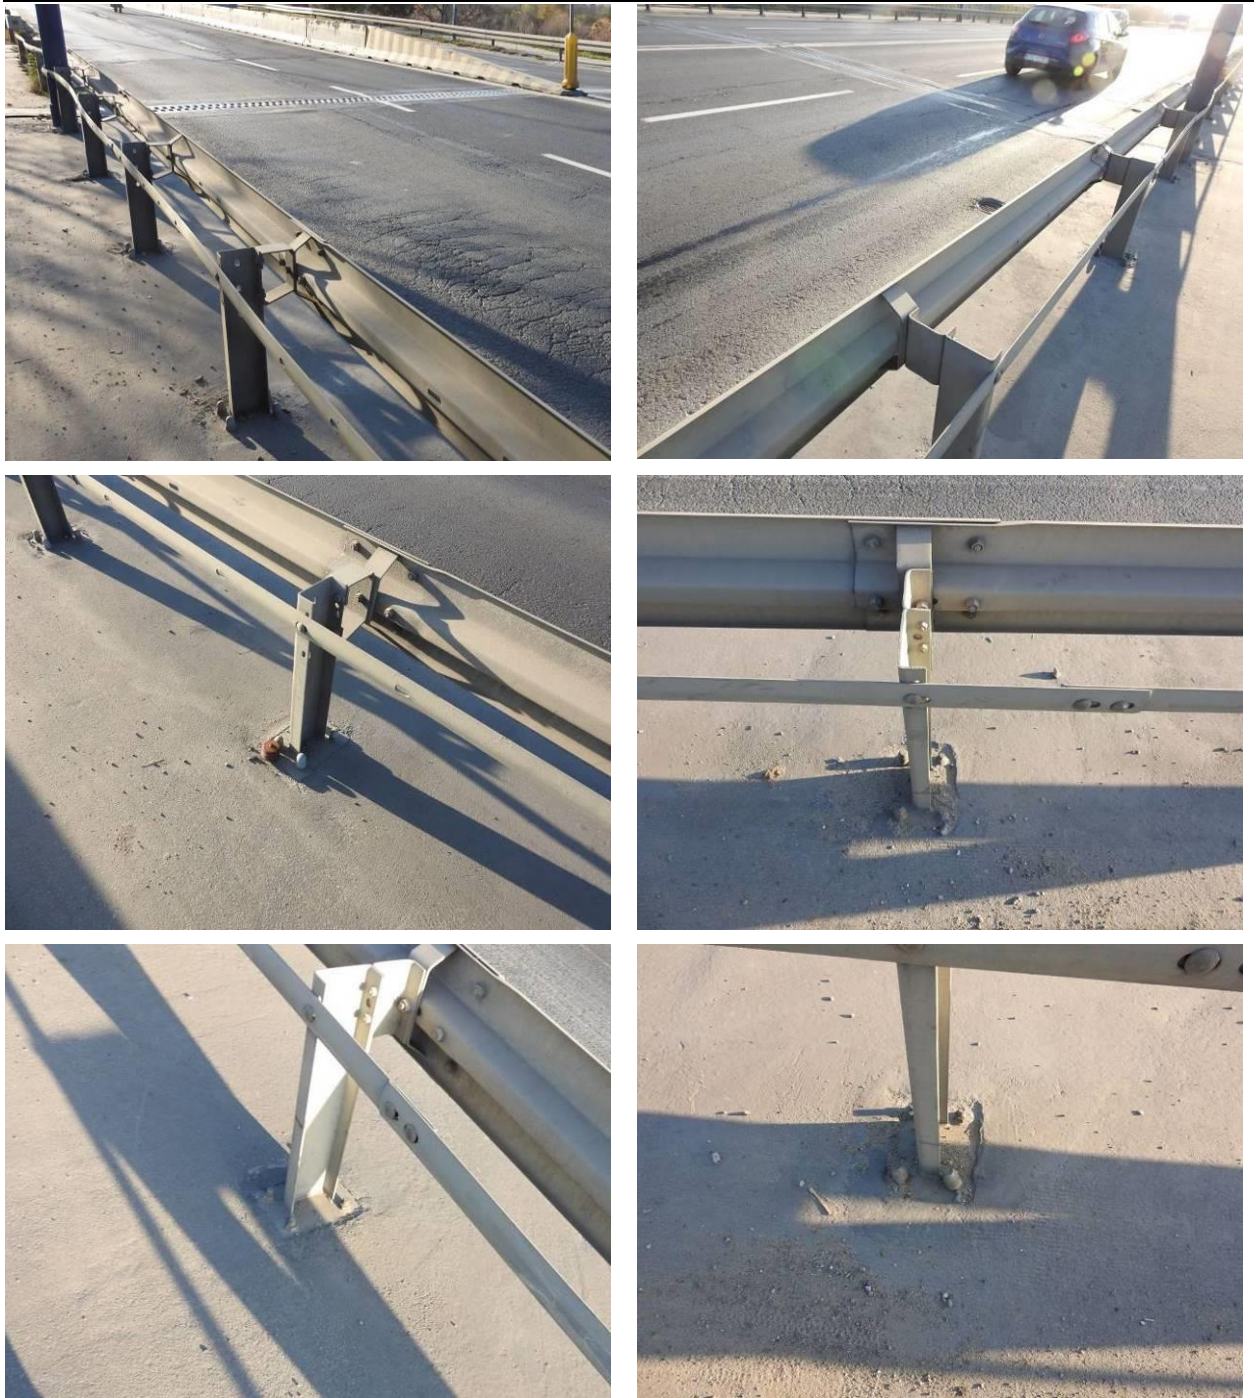
Fot. 3.11. Przykładowe fotografie przedstawiające stan techniczny barier energochłonnej na obiekcie – widoczne deformacje i zanieczyszczenia nawierzchni bitumicznej w miejscu kotwienia słupków bariery energochłonnej.

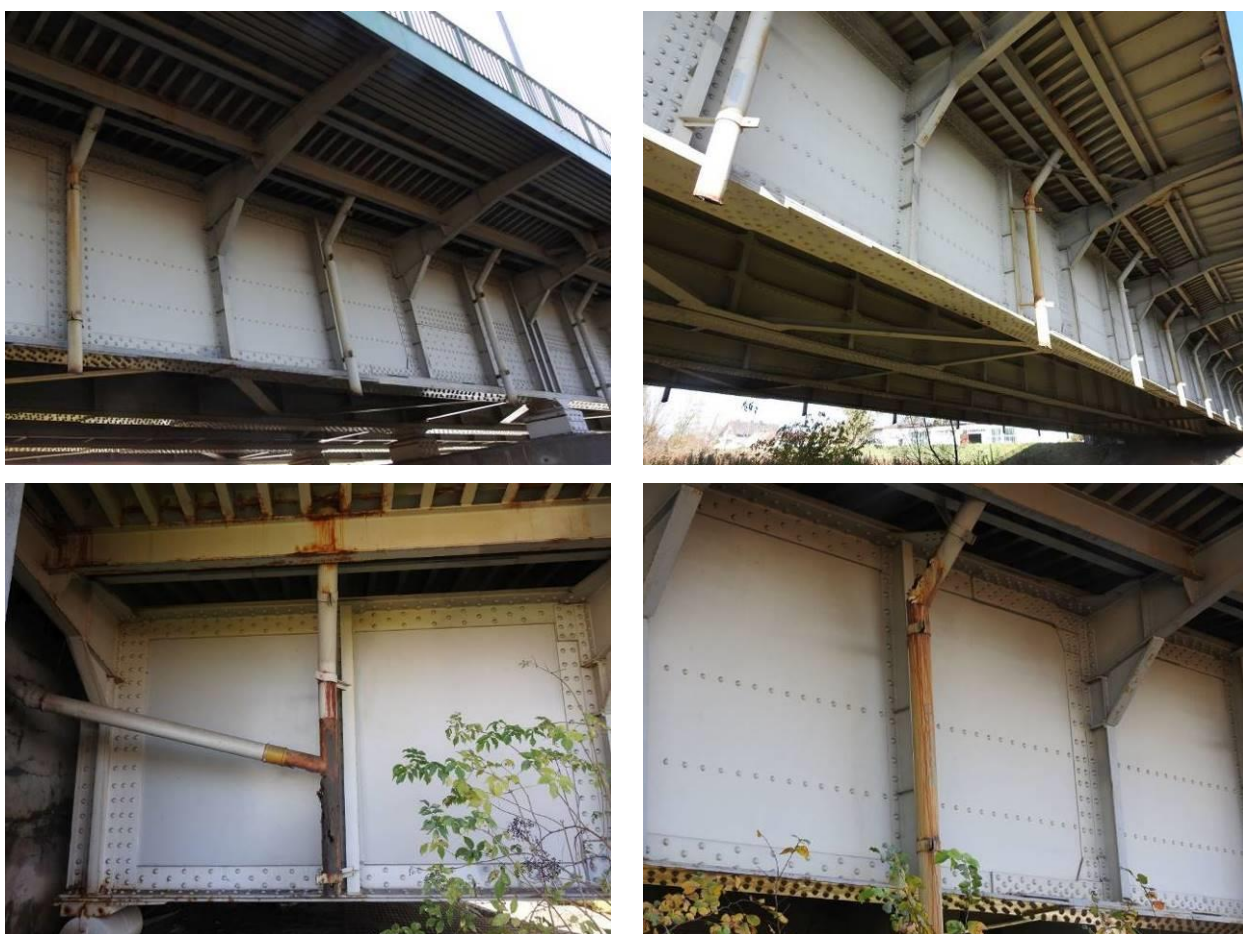
- stalowe elementy wpustów mostowych, kielichy, uległy znacznej degradacji korozyjnej oraz lokalnej perforacji,
- brak rur odpływowych z blach nieckowych powoduje zacieki oraz procesy korozyjne blach nieckowych,
- deformacje i spękania nawierzchni jezdni w obrębie wpustów,
- nieznaczne zanieczyszczenia kratek wpustów odwodnieniowych.

Fot. 3.12. Przykładowe fotografie przedstawiające stan techniczny urządzeń odwodniających na obiekcie.

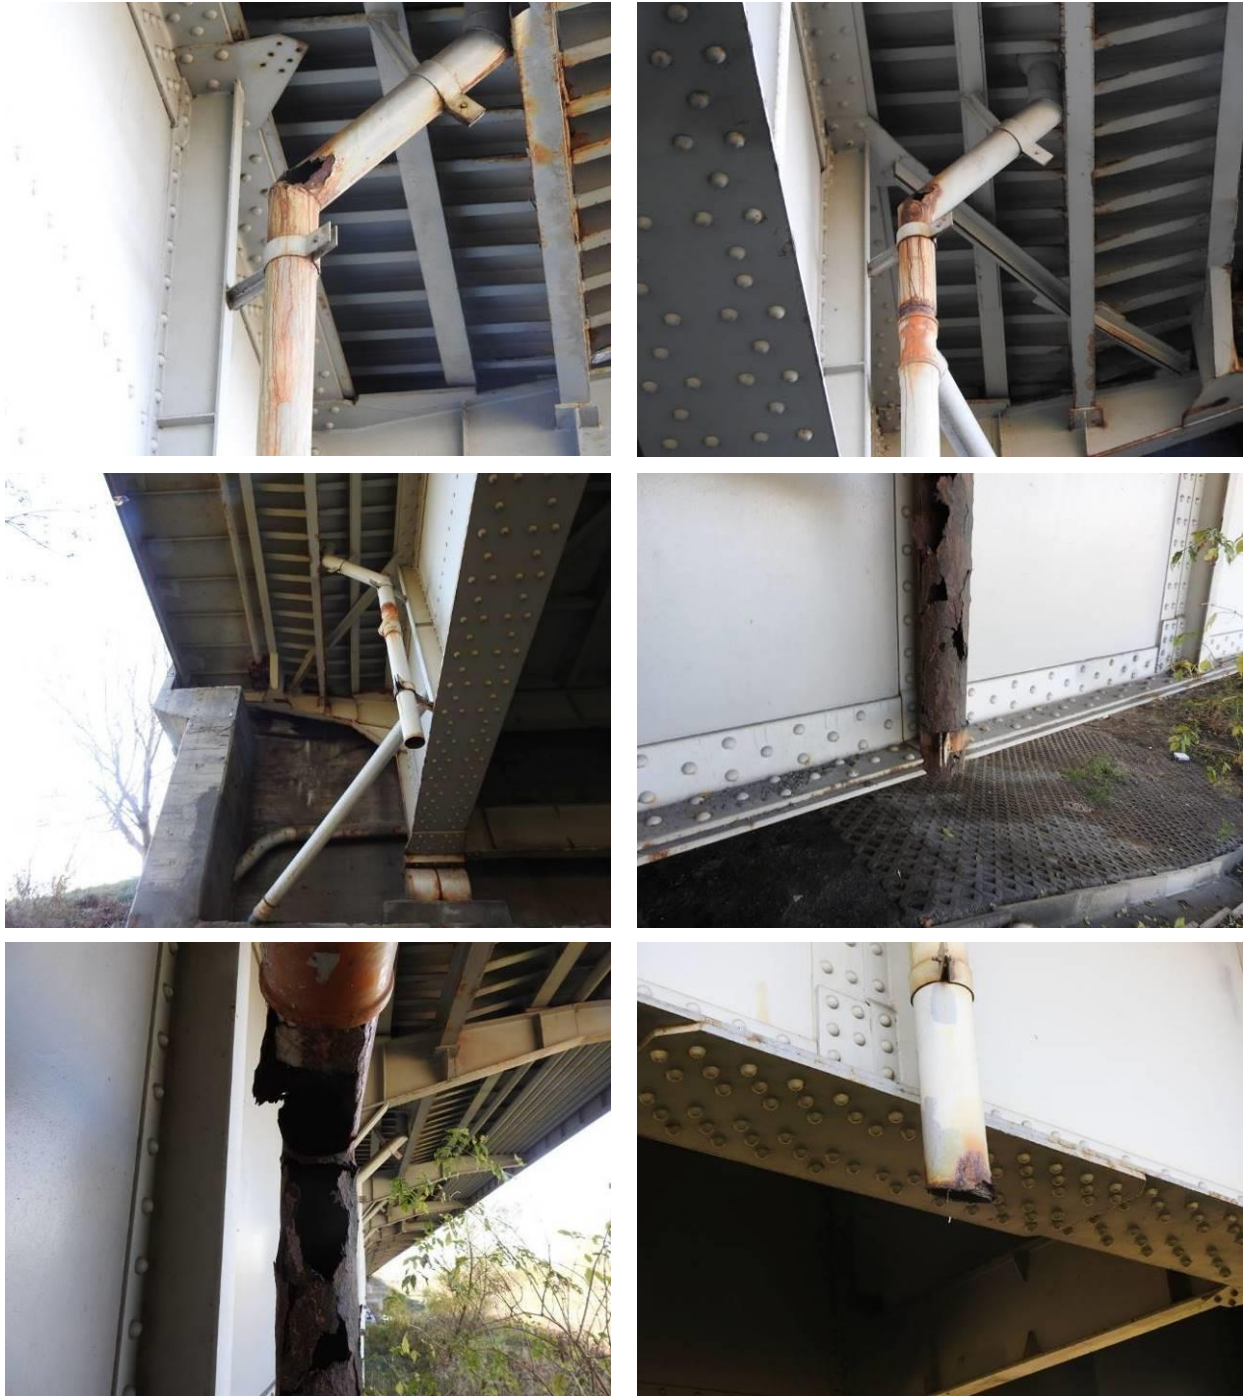
Fot. 3.13. Przykładowe fotografie przedstawiające stan techniczny urządzeń odwadniających – widoczne stalowe elementy wpustów mostowych, kielichy, uległy znacznej degradacji korozyjnej oraz lokalnej perforacji.

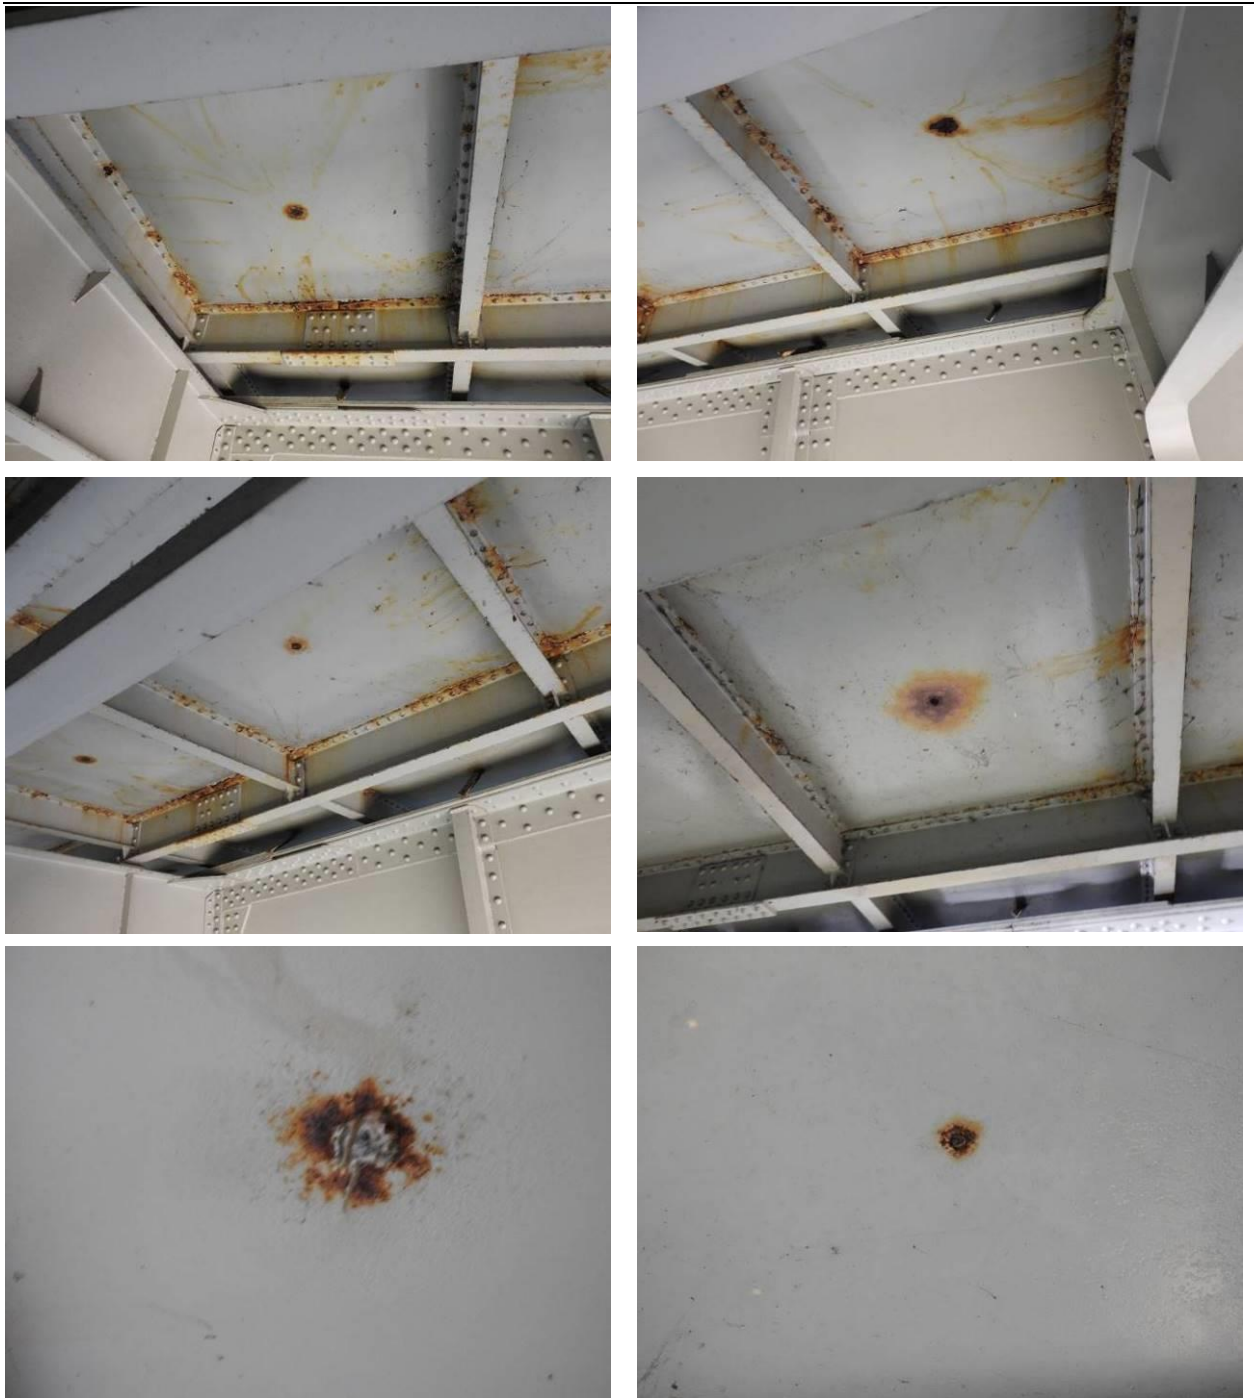
Fot. 3.14. Przykładowe fotografie przedstawiające stan techniczny urządzeń odwadniających – brak rur odpływowych z blach nieckowych powoduje zacieki oraz procesy korozyjne blach nieckowych.

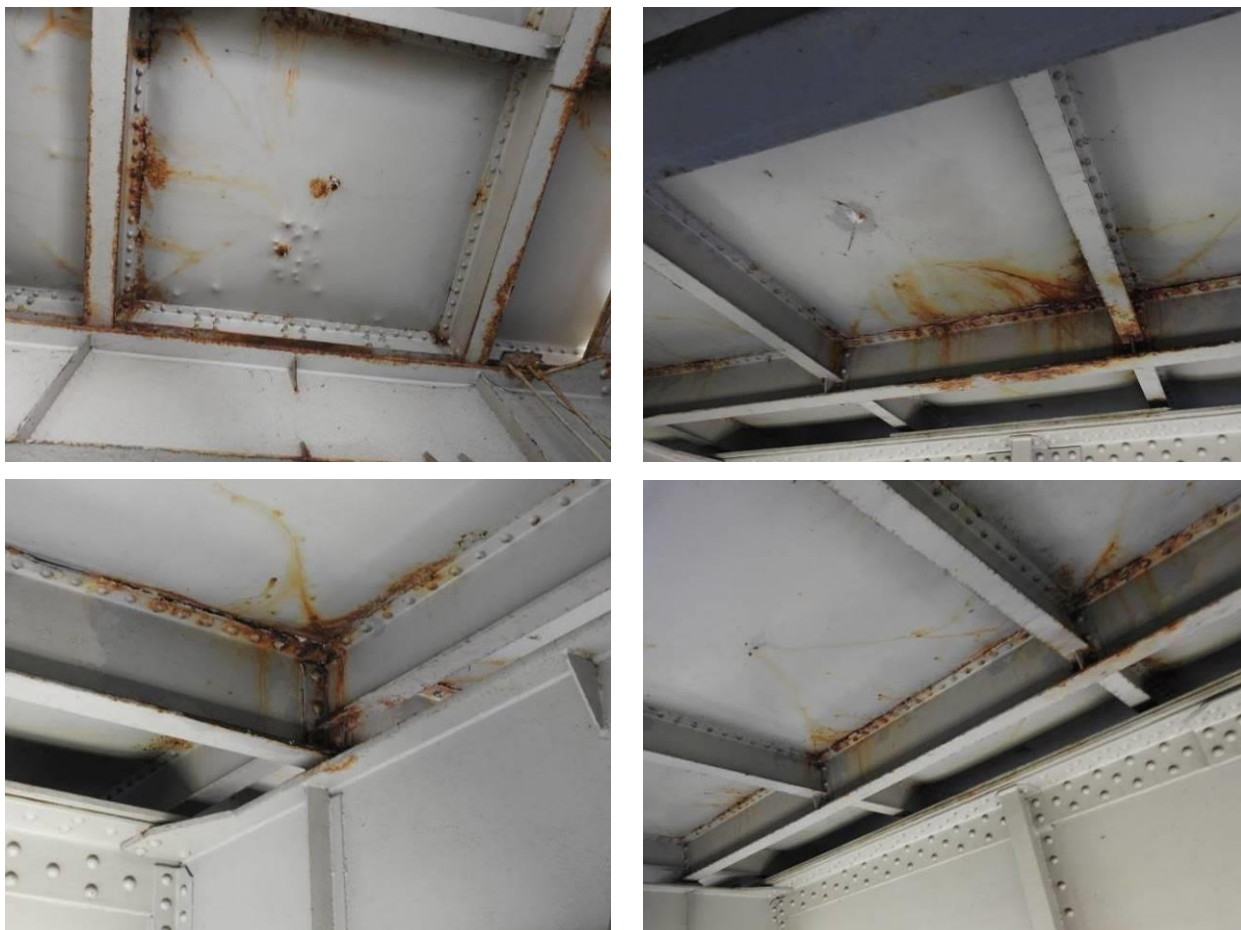
Świadczy o tym fakt licznych punktowych i liniowych przecieków, rdzawych zacieków oraz korozji w obrębie połączeń blach nieckowych ze stalowymi belkami rusztu.

Fot. 3.16. Przykładowe fotografie przedstawiające stan techniczny izolacji na obiekcie.

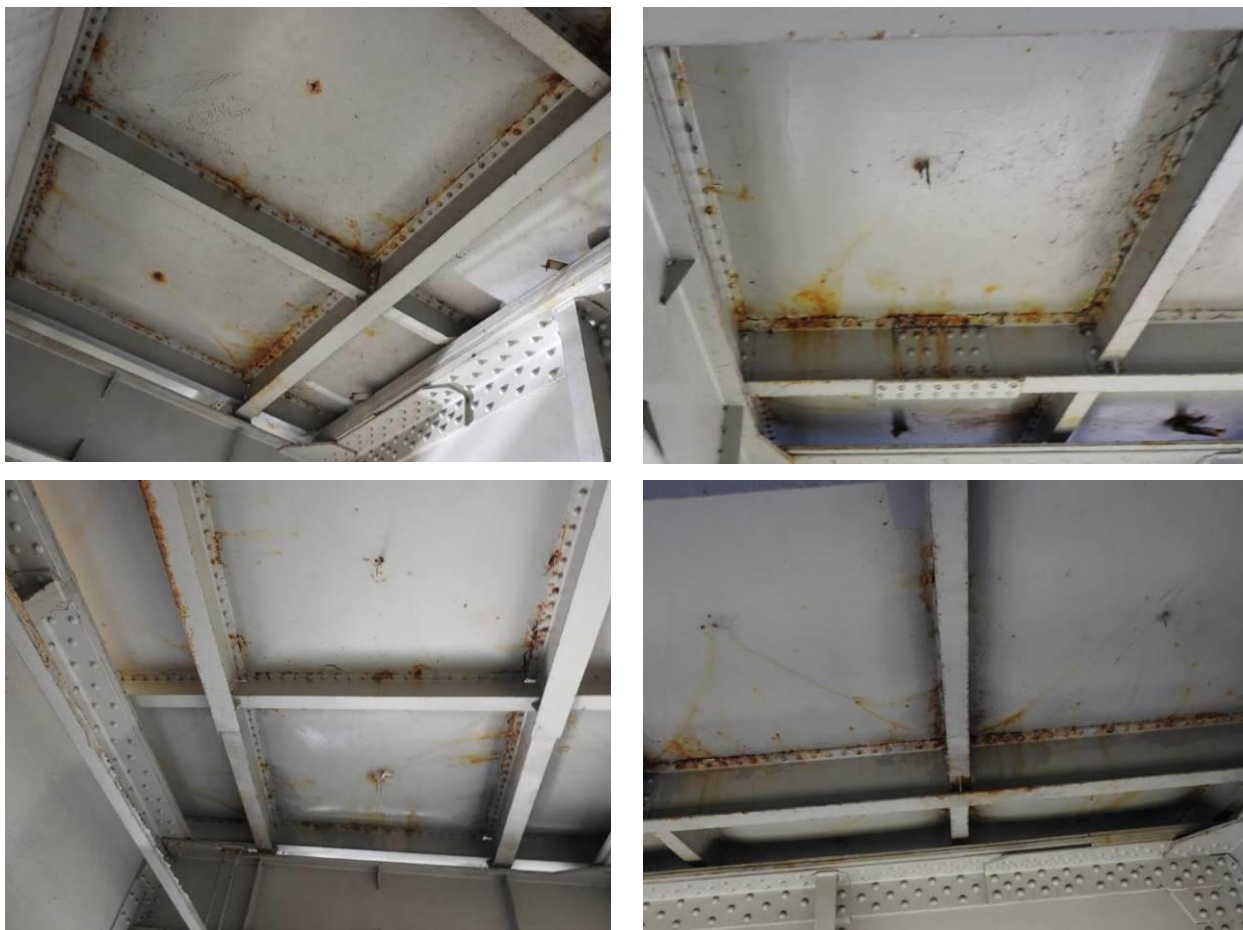
- duże obszary uszkodzeń powłok antykorozyjnych (niemal na każdym styku blachy nieckowej z belkami) z towarzyszącą im korozją powierzchniową,
- licznie występujące rdzawe zacieki,

- obszary zawilgoceń na powierzchniach blach nieckowych,
- przecieki i białe wykwity (w postaci stalaktytów) na spodzie belek pomostu.

Fot. 3.17. Przykładowe fotografie przedstawiające stan techniczny pomostu – widoczne obszary uszkodzeń powłok antykorozyjnych z towarzyszącą im korozją powierzchniową.

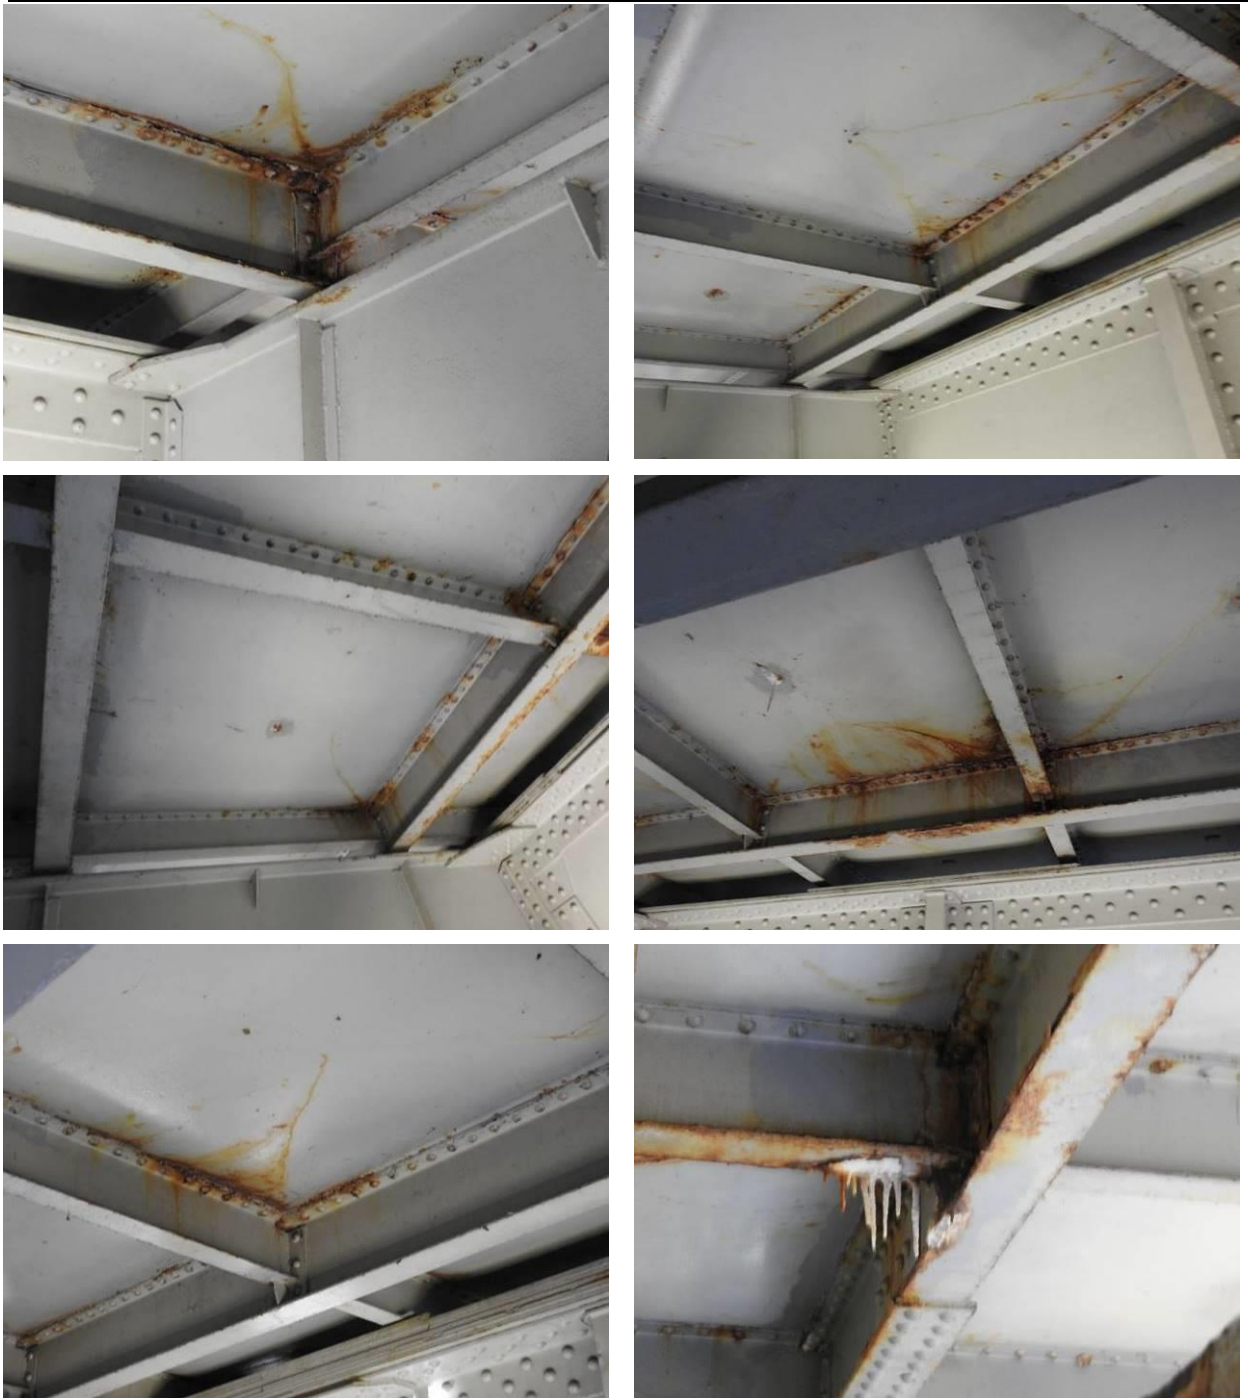
Fot. 3.18. Przykładowe fotografie przedstawiające stan techniczny pomostu – widoczne obszary uszkodzeń powłok antykorozyjnych z towarzyszącą im korozją powierzchniową, licznie występujące rdzawe zacieki, obszary zawilgoceń na powierzchniach blach nieckowych oraz przecieki i białe wykwity (w postaci stalaktytów) na spodzie belek pomostu.
