## **OCENA STANU TECHNICZNEGO**

### **mostu przez rzekę Wisłę w ciągu ul. Nowohuckiej w Krakowie**

**Obiekt:** Most drogowy

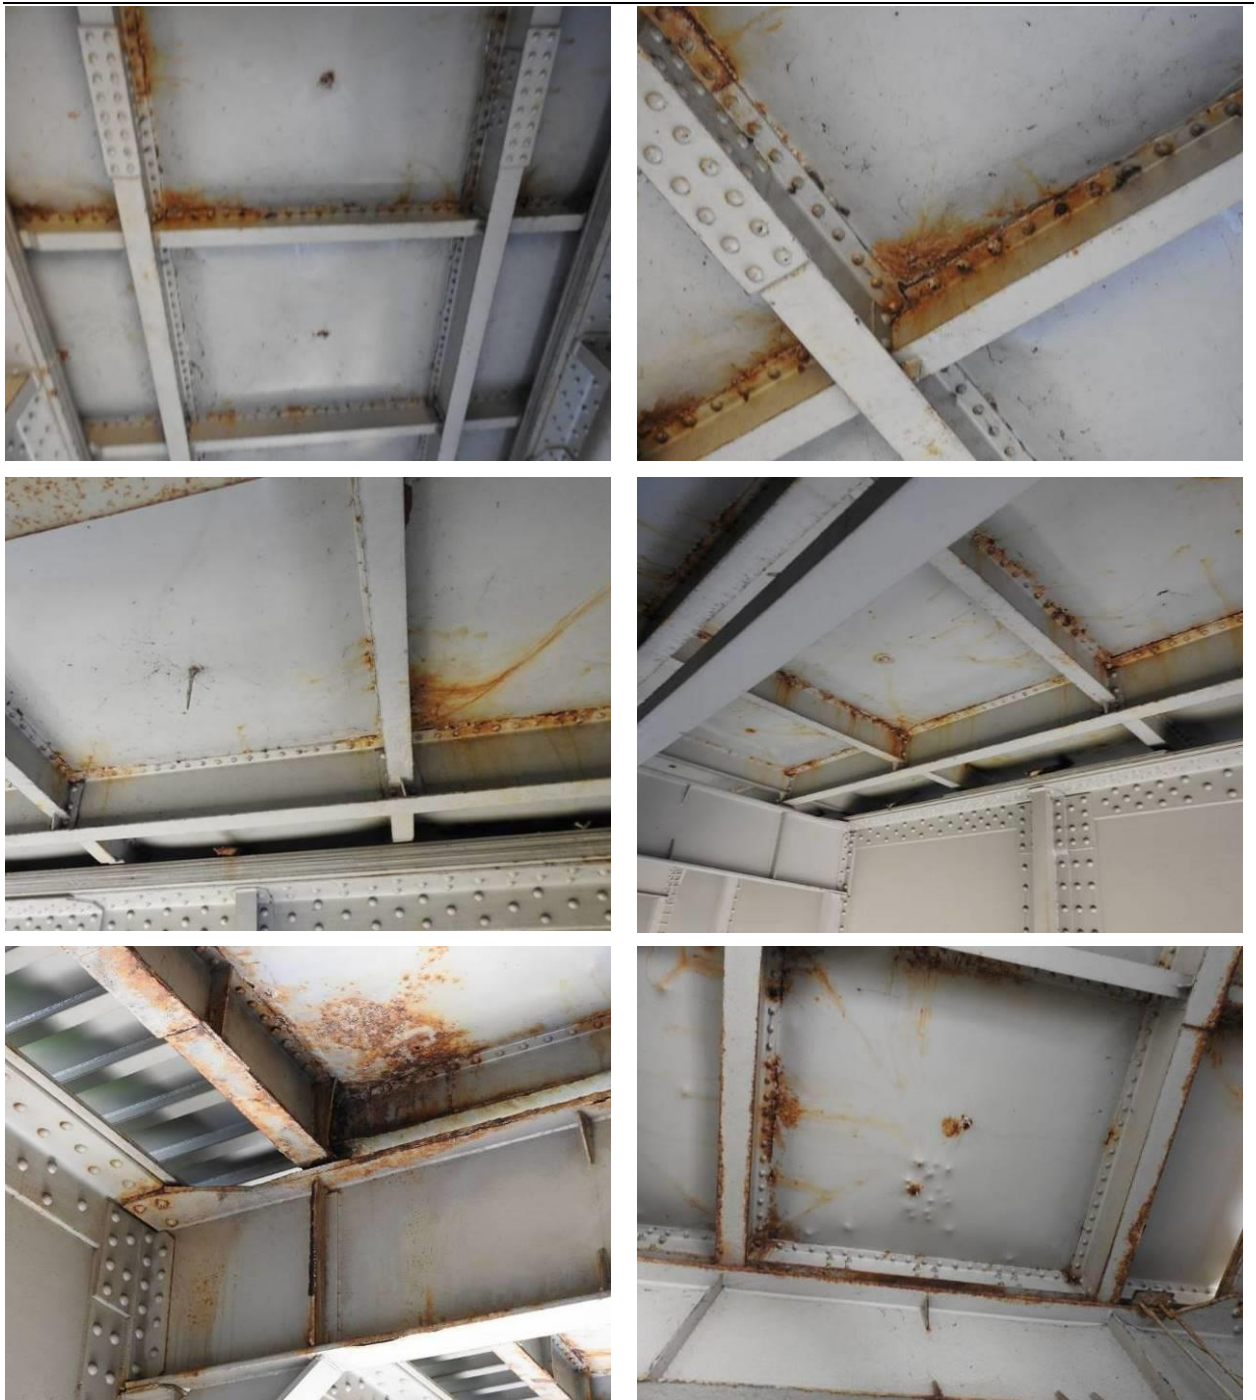
Fot. 3.19. Przykładowe fotografie przedstawiające stan techniczny pomostu – widoczne obszary uszkodzeń powłok antykorozyjnych z towarzyszącą im korozją powierzchniową, licznie występujące rdzawe zacieki, obszary zawilgoceń na powierzchniach blach nieckowych.

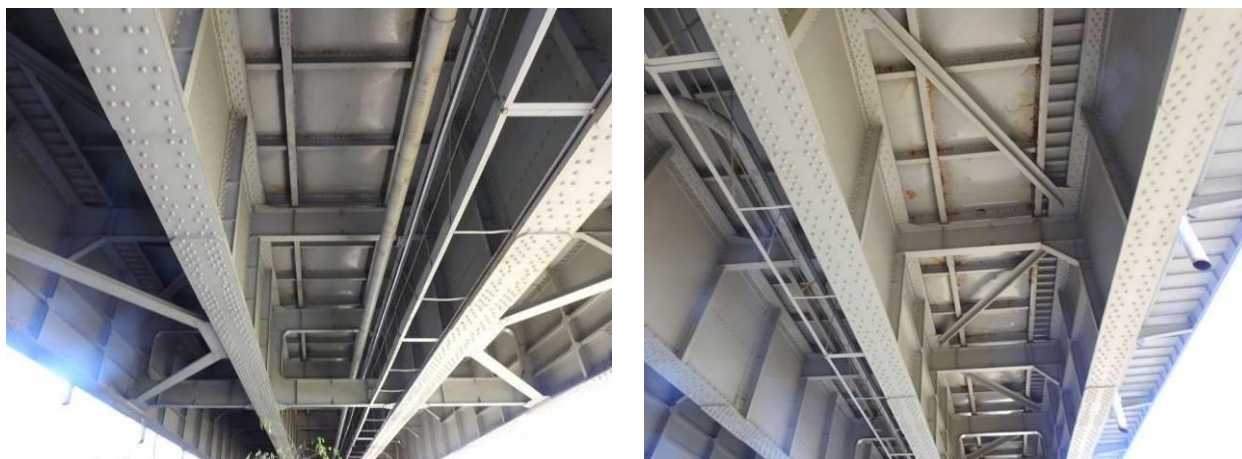
- ubytki powłok antykorozyjnych wraz z towarzyszącą im korozją powierzchniową występującą głównie na pasach dolnych dźwigarów głównych (uszkodzenia zintensyfikowane na przęśle nurtowym),
- rdzawe zanieczyszczenia i zacieki na środnikach poprzecznic.

Fot. 3.20. Przykładowe fotografie przedstawiające stan techniczny ustroju nośnego mostu – dźwigarów blachownicowych, poprzecznic oraz stężeń podłużnych i poprzecznych.

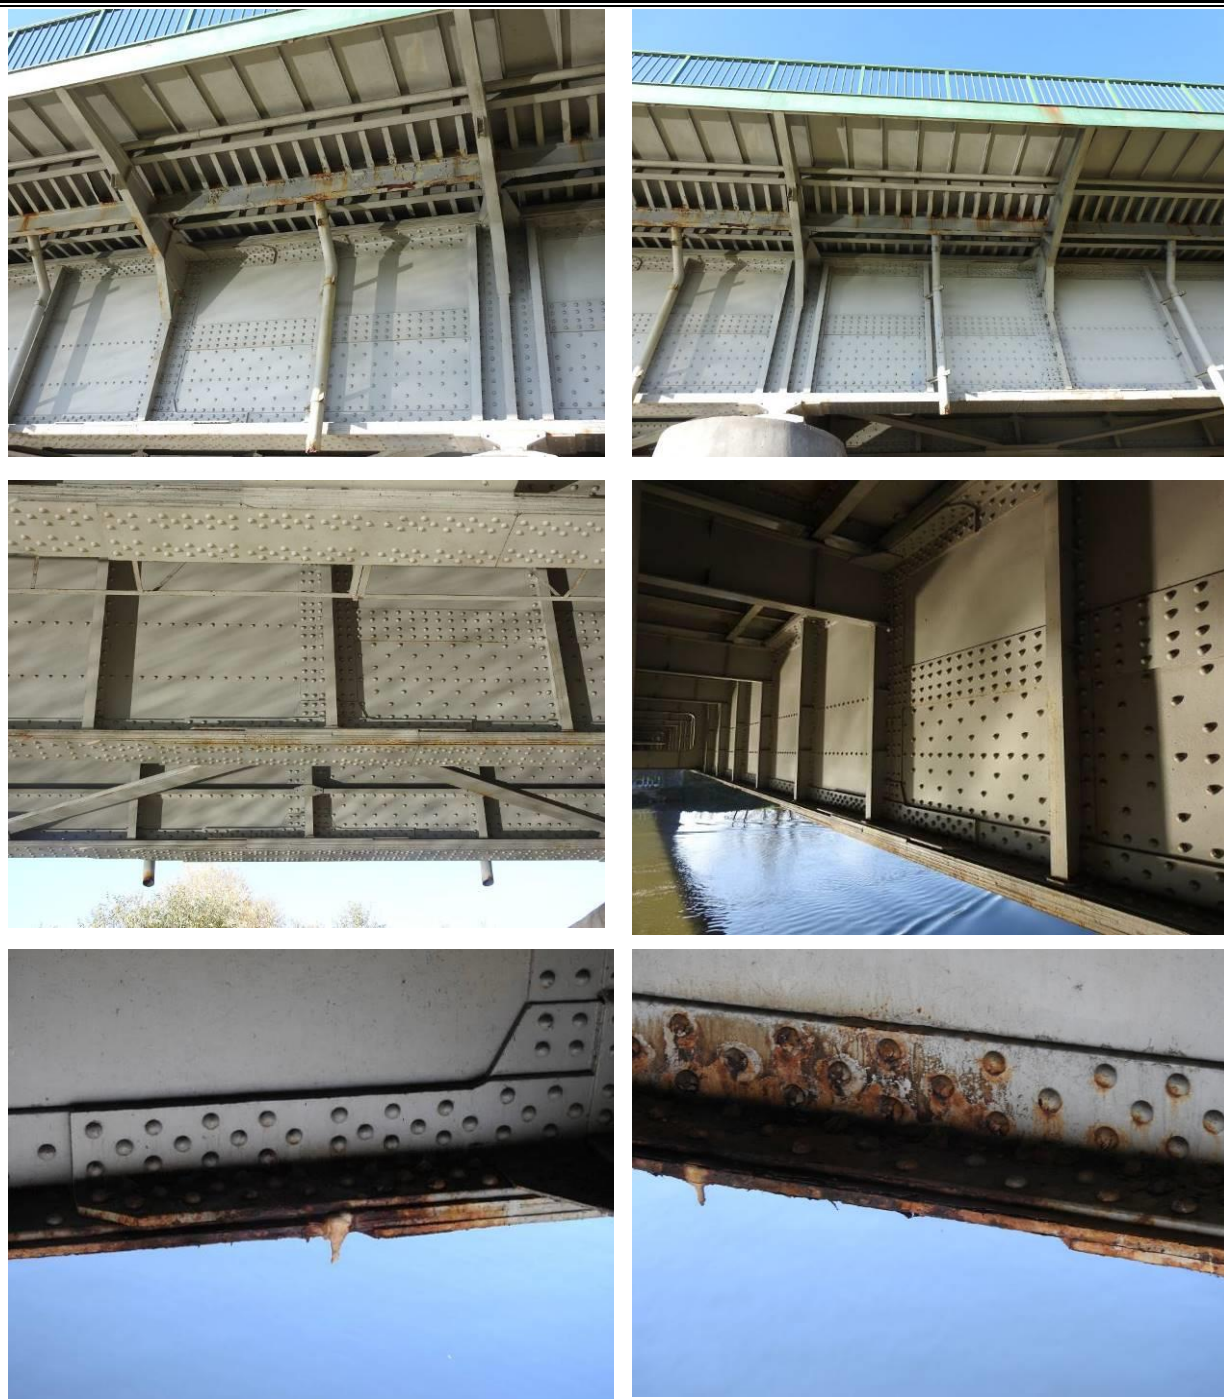
Fot. 3.21. Przykładowe fotografie przedstawiające stan techniczny ustroju nośnego mostu – widoczne ubytki powłok antykorozyjnych wraz z towarzyszącą im korozją powierzchniową występującą głównie na pasach dolnych dźwigarów głównych oraz rdzawe zanieczyszczenia i zacieki na środnikach poprzecznic.

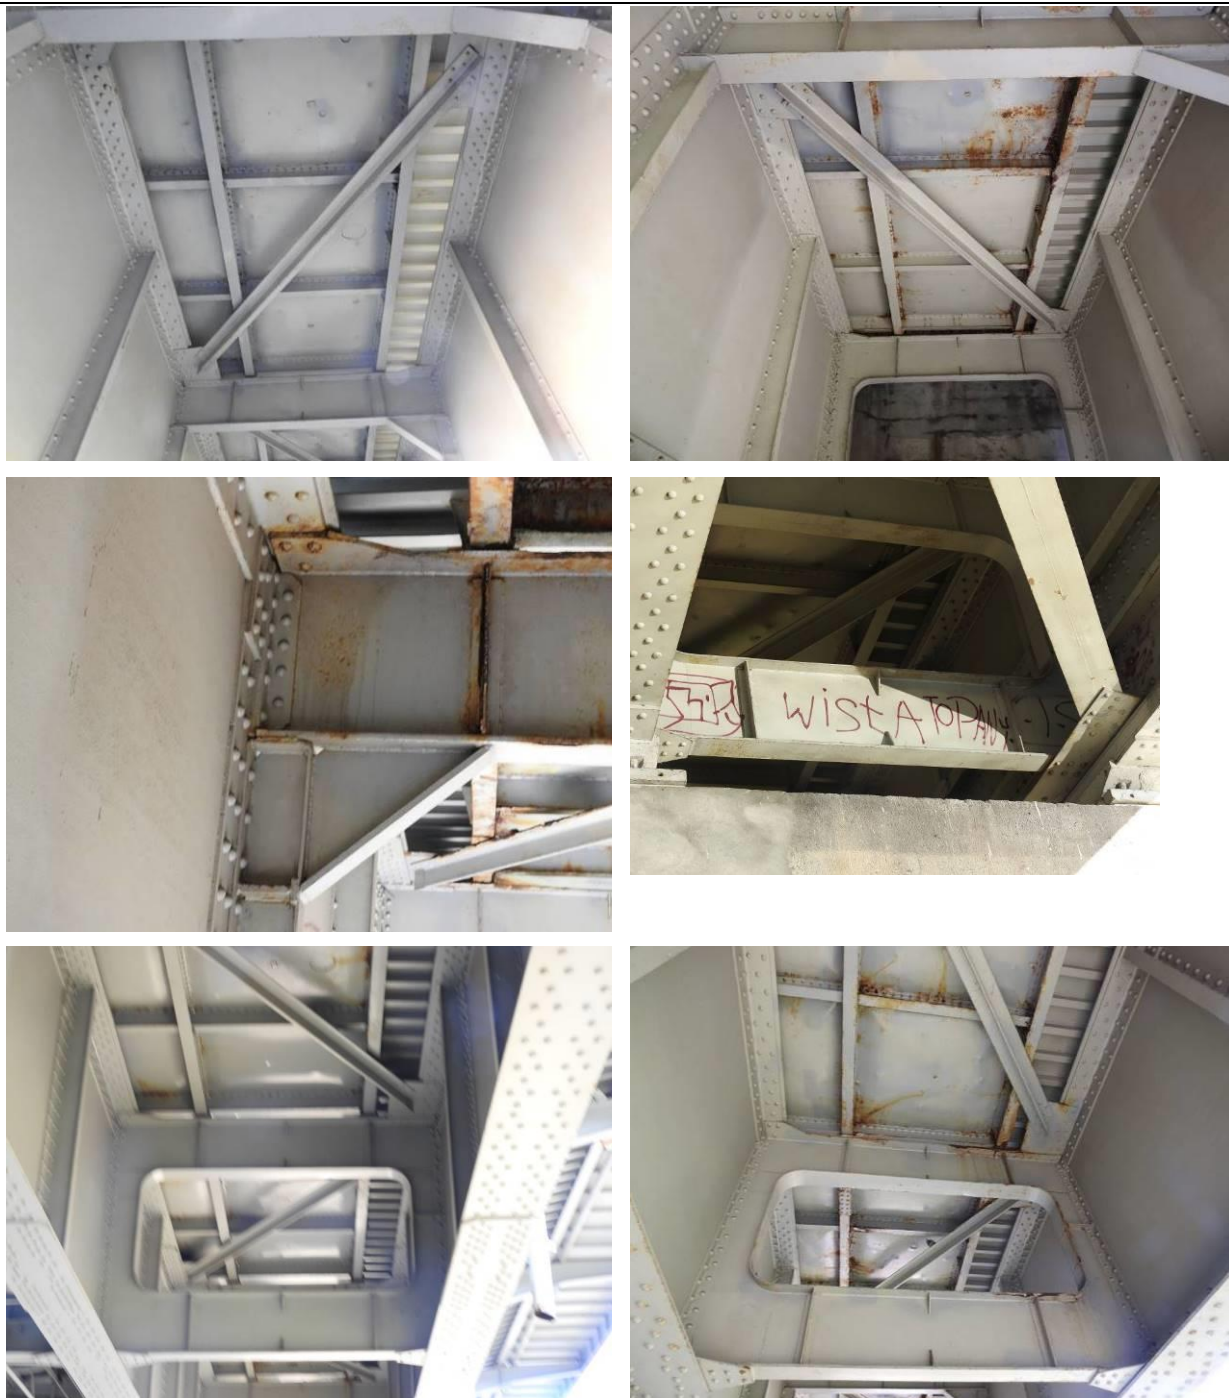
Fot. 3.22. Przykładowe fotografie przedstawiające stan techniczny ustroju nośnego mostu – widoczne ubytki powłok antykorozyjnych wraz z towarzyszącą im korozją powierzchniową występującą głównie na pasach dolnych dźwigarów głównych oraz rdzawe zanieczyszczenia i zacieki na środnikach poprzecznic.

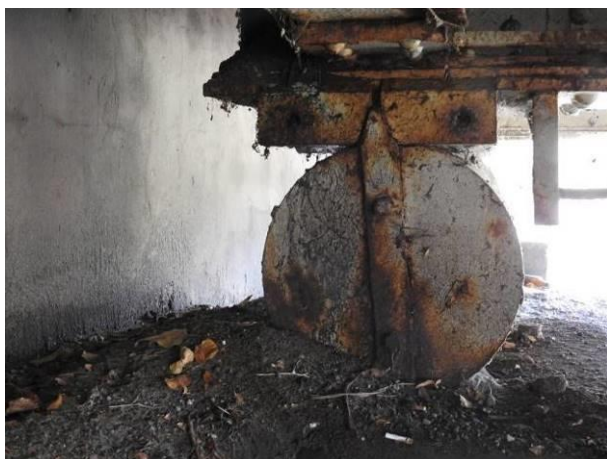
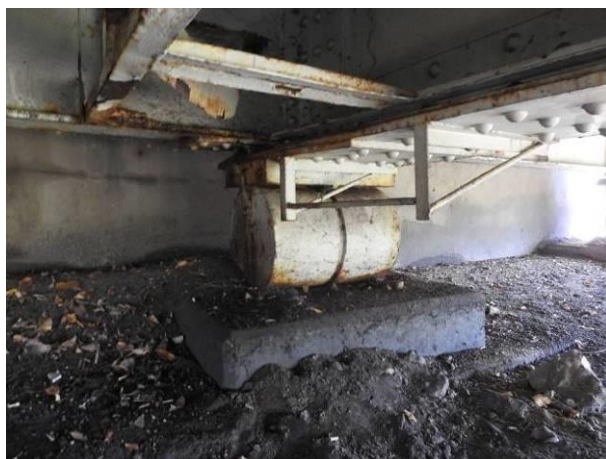
- intensywne ubytki powłok antykorozyjnych, zwłaszcza płyt górnych i wałków łożysk ruchomych wraz z towarzyszącą im korozją powierzchniową, lokalne zanieczyszczenia smarem tocznym,
- zanieczyszczenia ziemne oraz organiczne w obrębie łożysk na przyczółkach utrudniające ich pracę,
- niewielkie ogniska korozji wżerowej w miejscu posadowienia łożyska stałego na filarze,
- intensywne rdzawe zacieki, zniszczenia powłok ochronnych oraz ogniska korozji powierzchniowej na przegubowych łożyskach stałych,
- odchylenie od pionu ruchomych łożysk dwupiętrowych.

Fot. 3.23. Przykładowe fotografie przedstawiające stan techniczny wałkowych łożysk ruchomych na przyczółku.

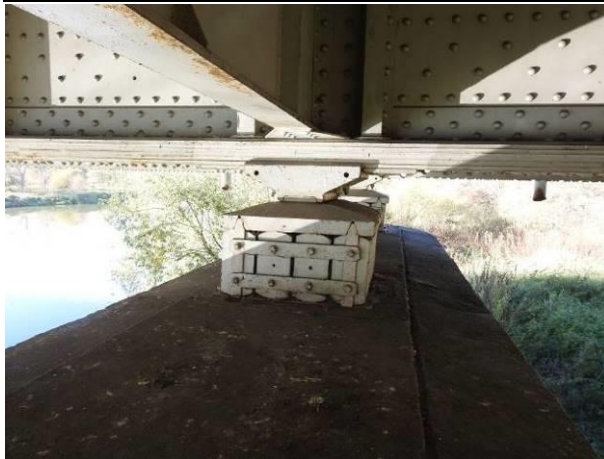
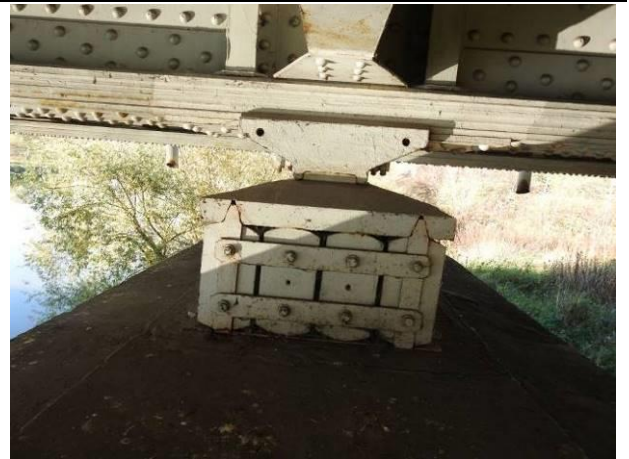
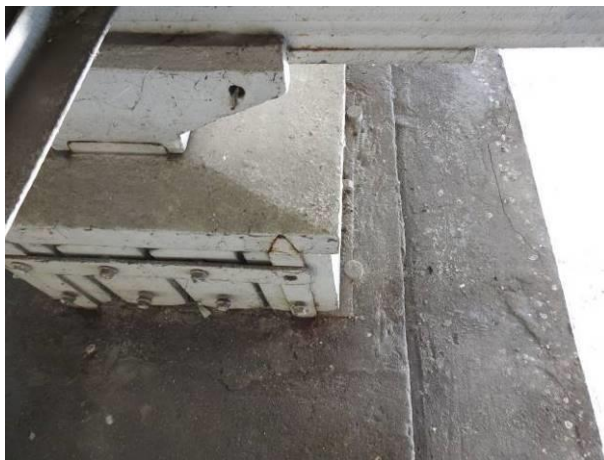
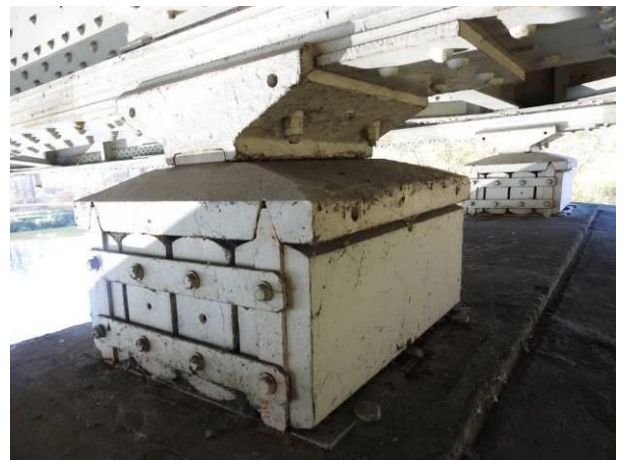
Fot. 3.24. Przykładowe fotografie przedstawiające stan techniczny łożysk ruchomych o ściętych wałkach, znajdujących się na prawobrzeżnym filarze nurtowym – brak widocznych uszkodzeń i zanieczyszczeń.

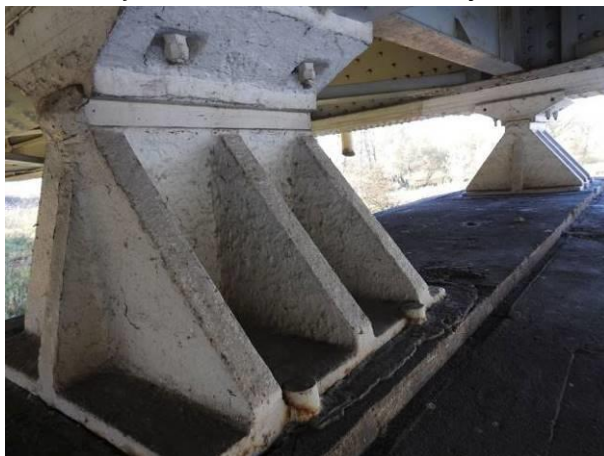
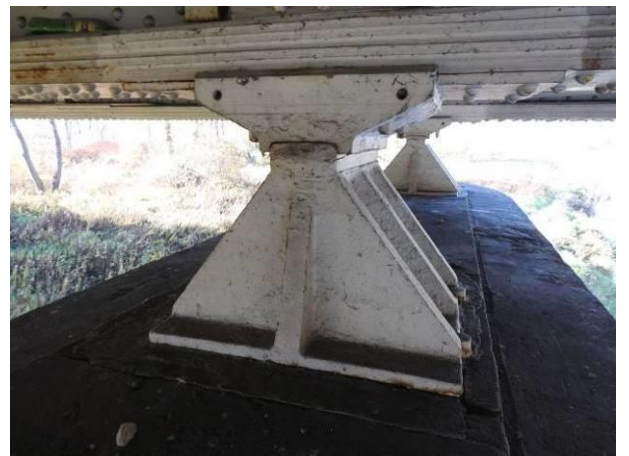
Fot. 3.25. Przykładowe fotografie przedstawiające stan techniczny łożysk stałych znajdujących się na lewobrzeżnym filarze nurtowym – niewielkie ogniska korozji wżerowej w miejscu posadowienia łożyska na filarze.

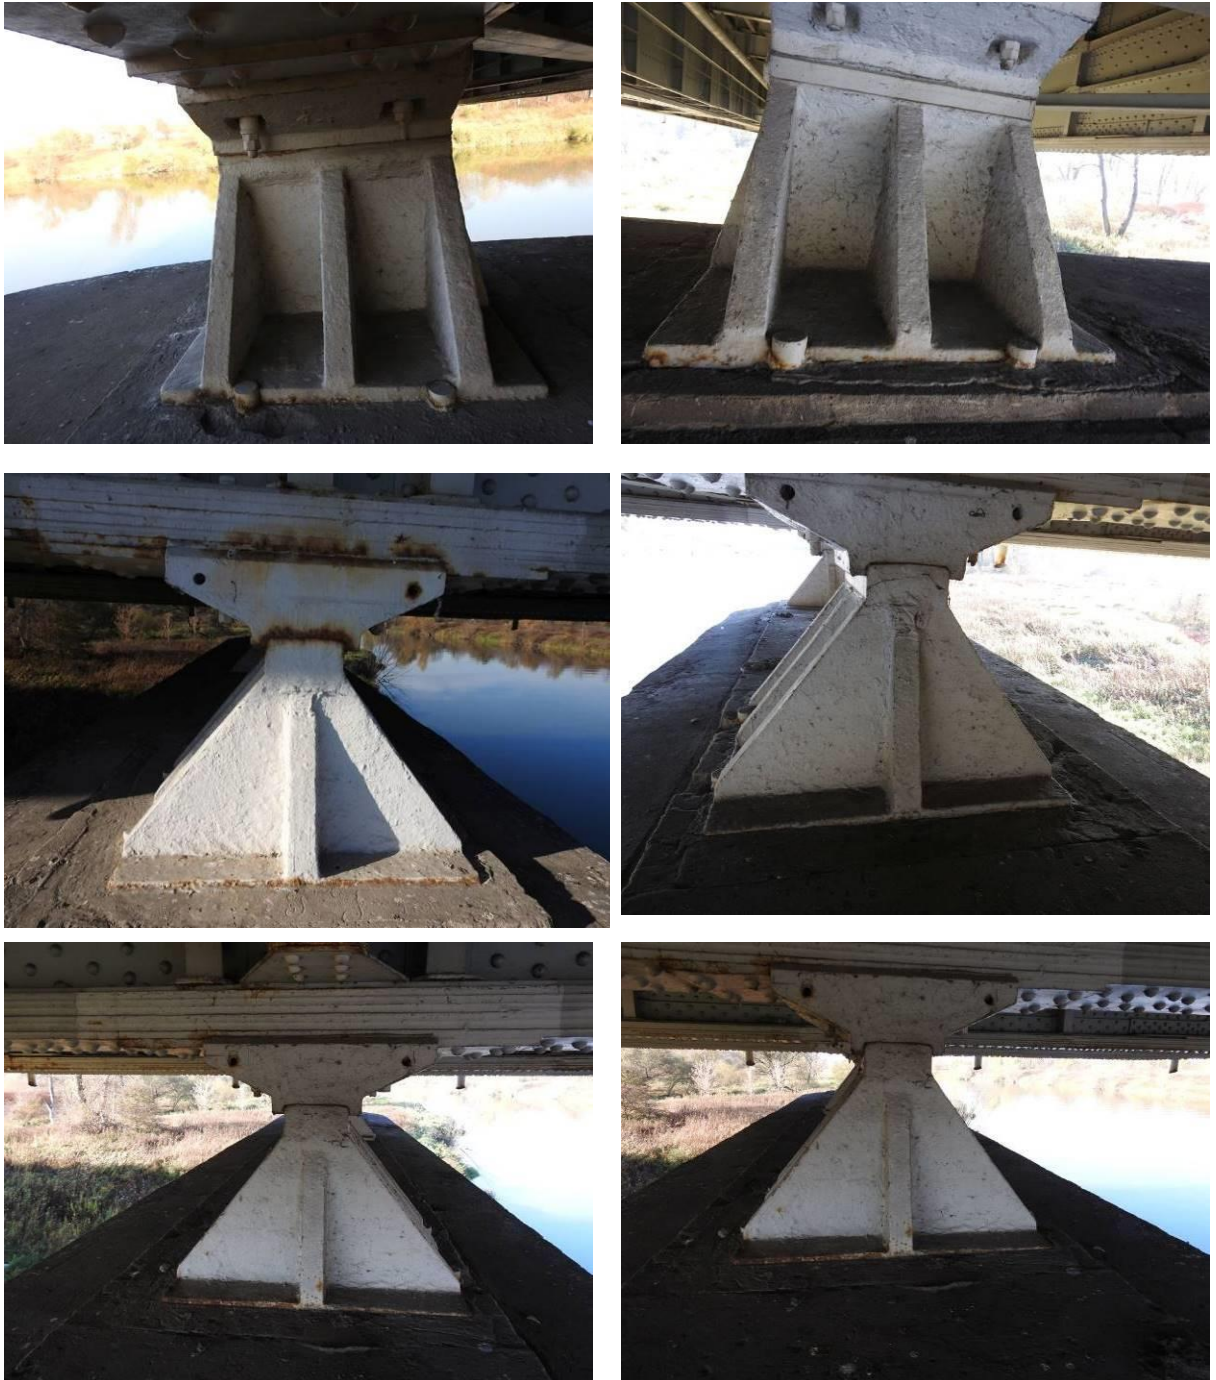
Fot. 3.26. Przykładowe fotografie przedstawiające stan techniczny łożysk stałych znajdujących się na lewobrzeżnym filarze nurtowym – niewielkie ogniska korozji wżerowej w miejscu posadowienia łożyska na filarze.

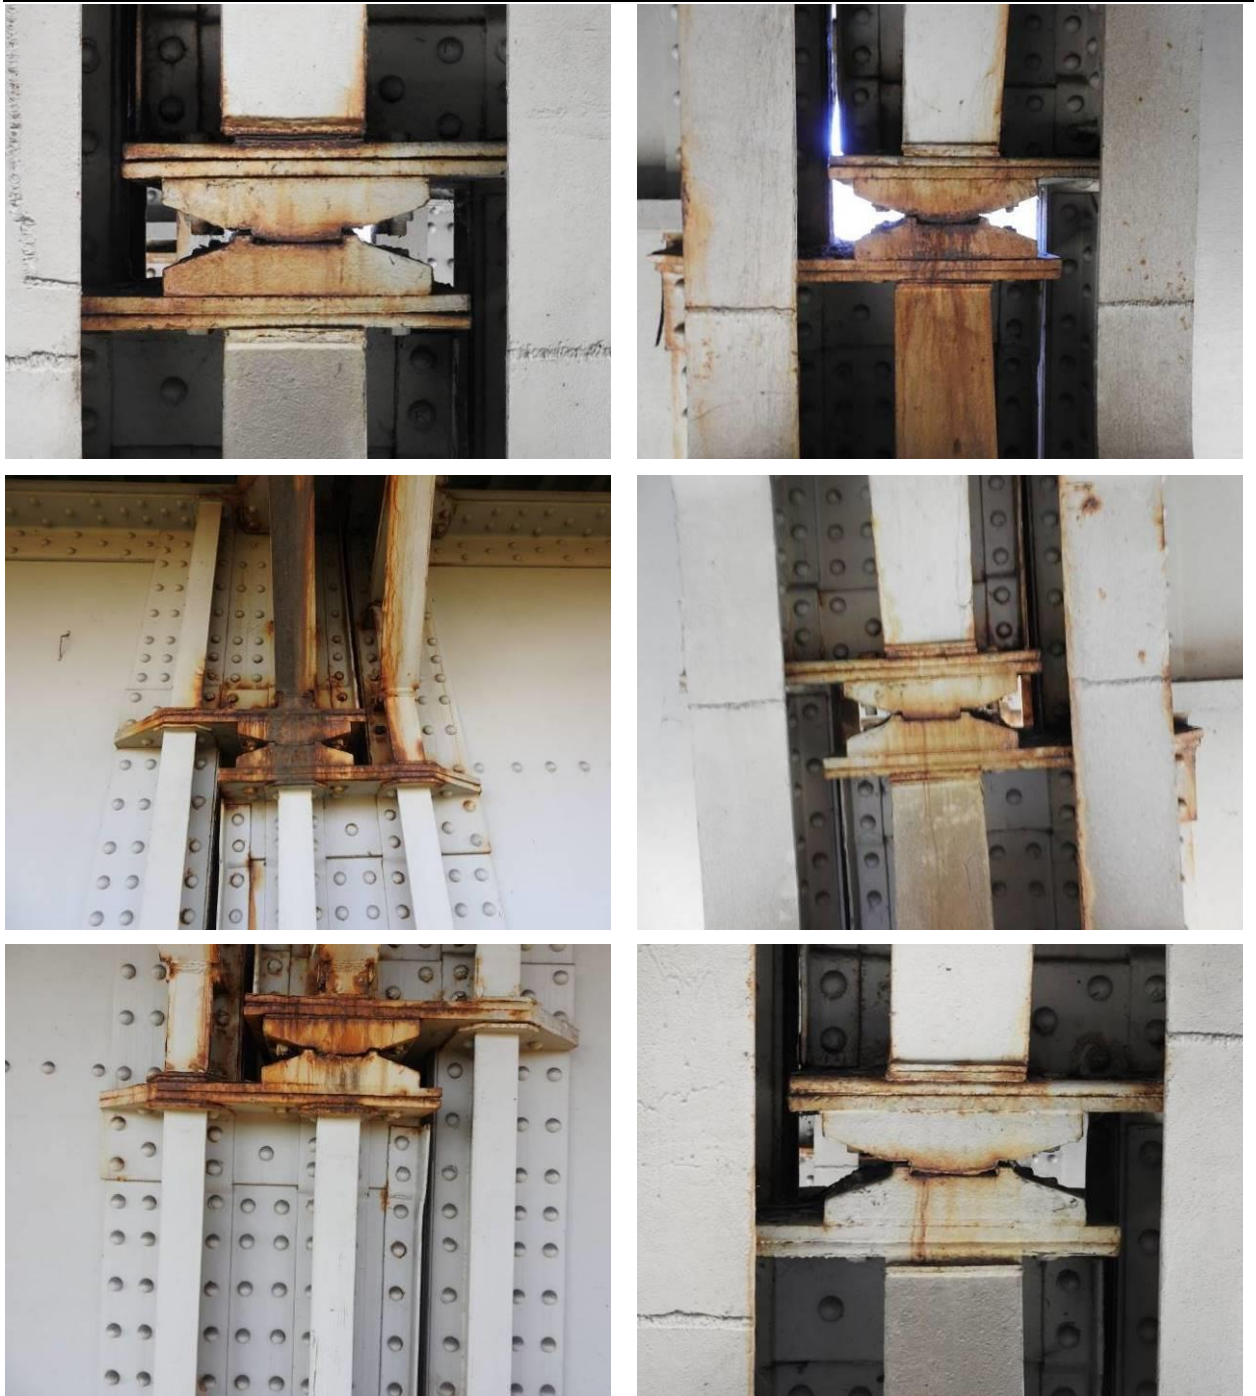
Fot. 3.27. Przykładowe fotografie przedstawiające stan techniczny przegubowych łożysk znajdujących się na filarze na terenie zalewowym – widoczne intensywne rdzawe zacieki oraz ogniska korozji powierzchniowej.

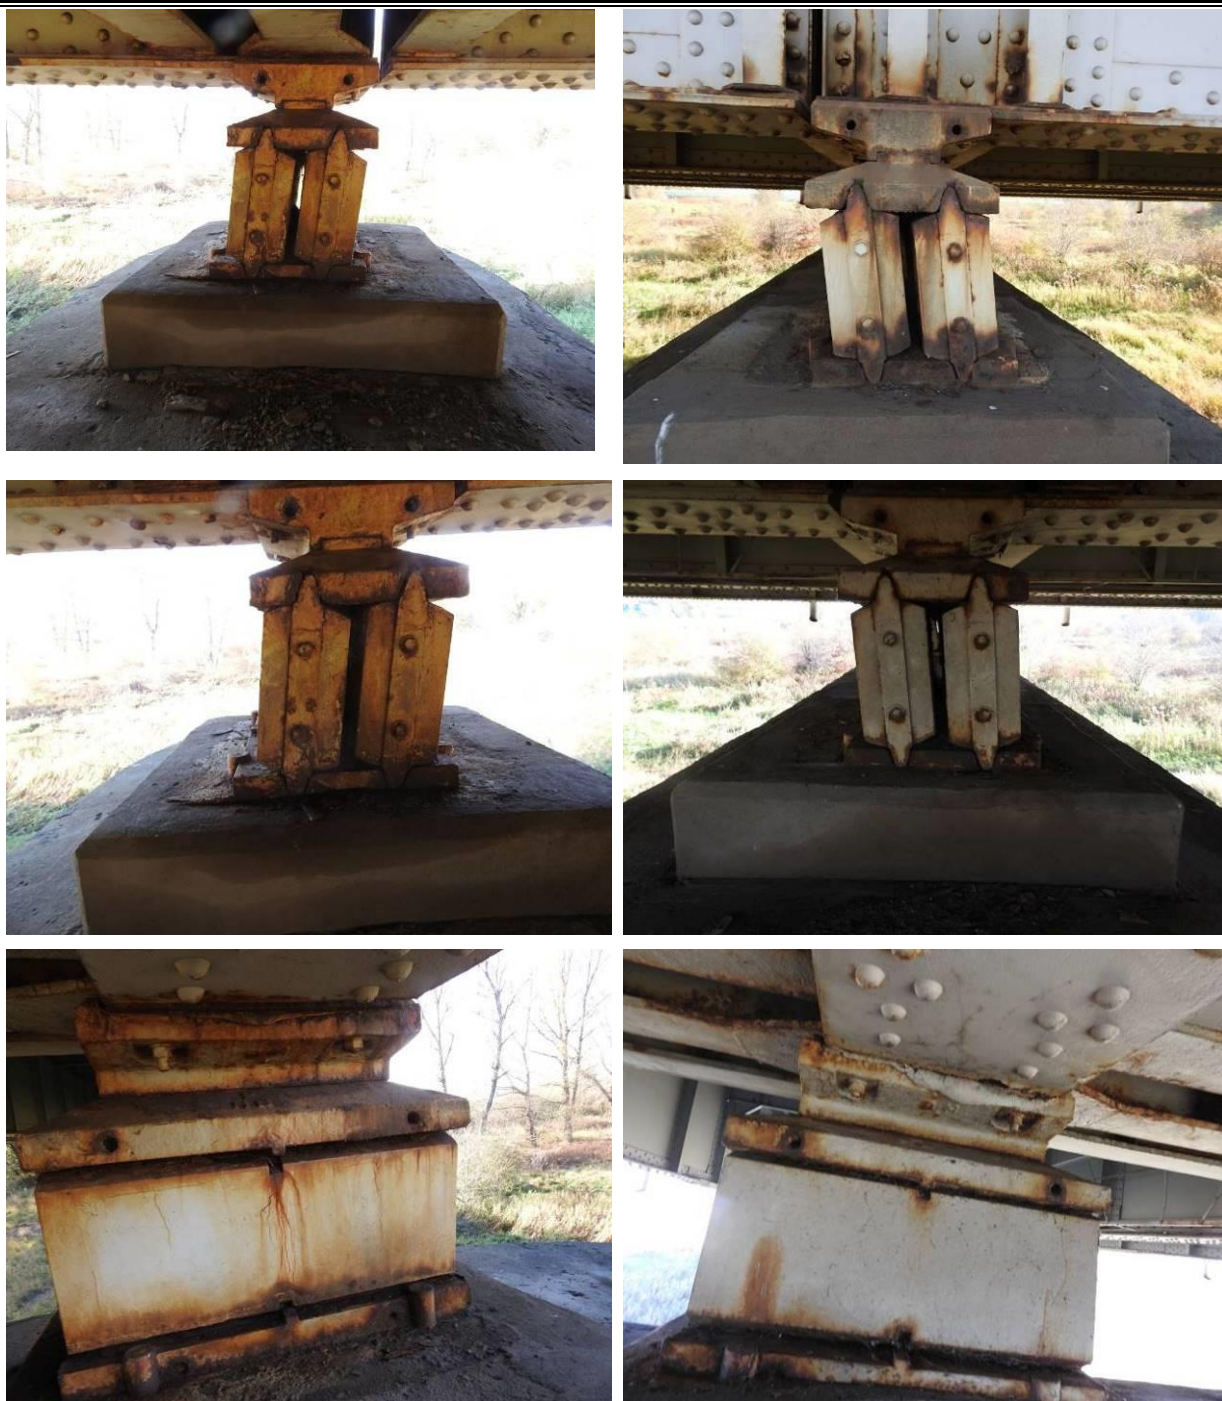
Fot. 3.28. Przykładowe fotografie przedstawiające stan techniczny ustroju nośnego mostu – widoczne odchylenie od pionu ruchomych łożysk dwupiętrowych oraz intensywne ogniska korozji powierzchniowej.

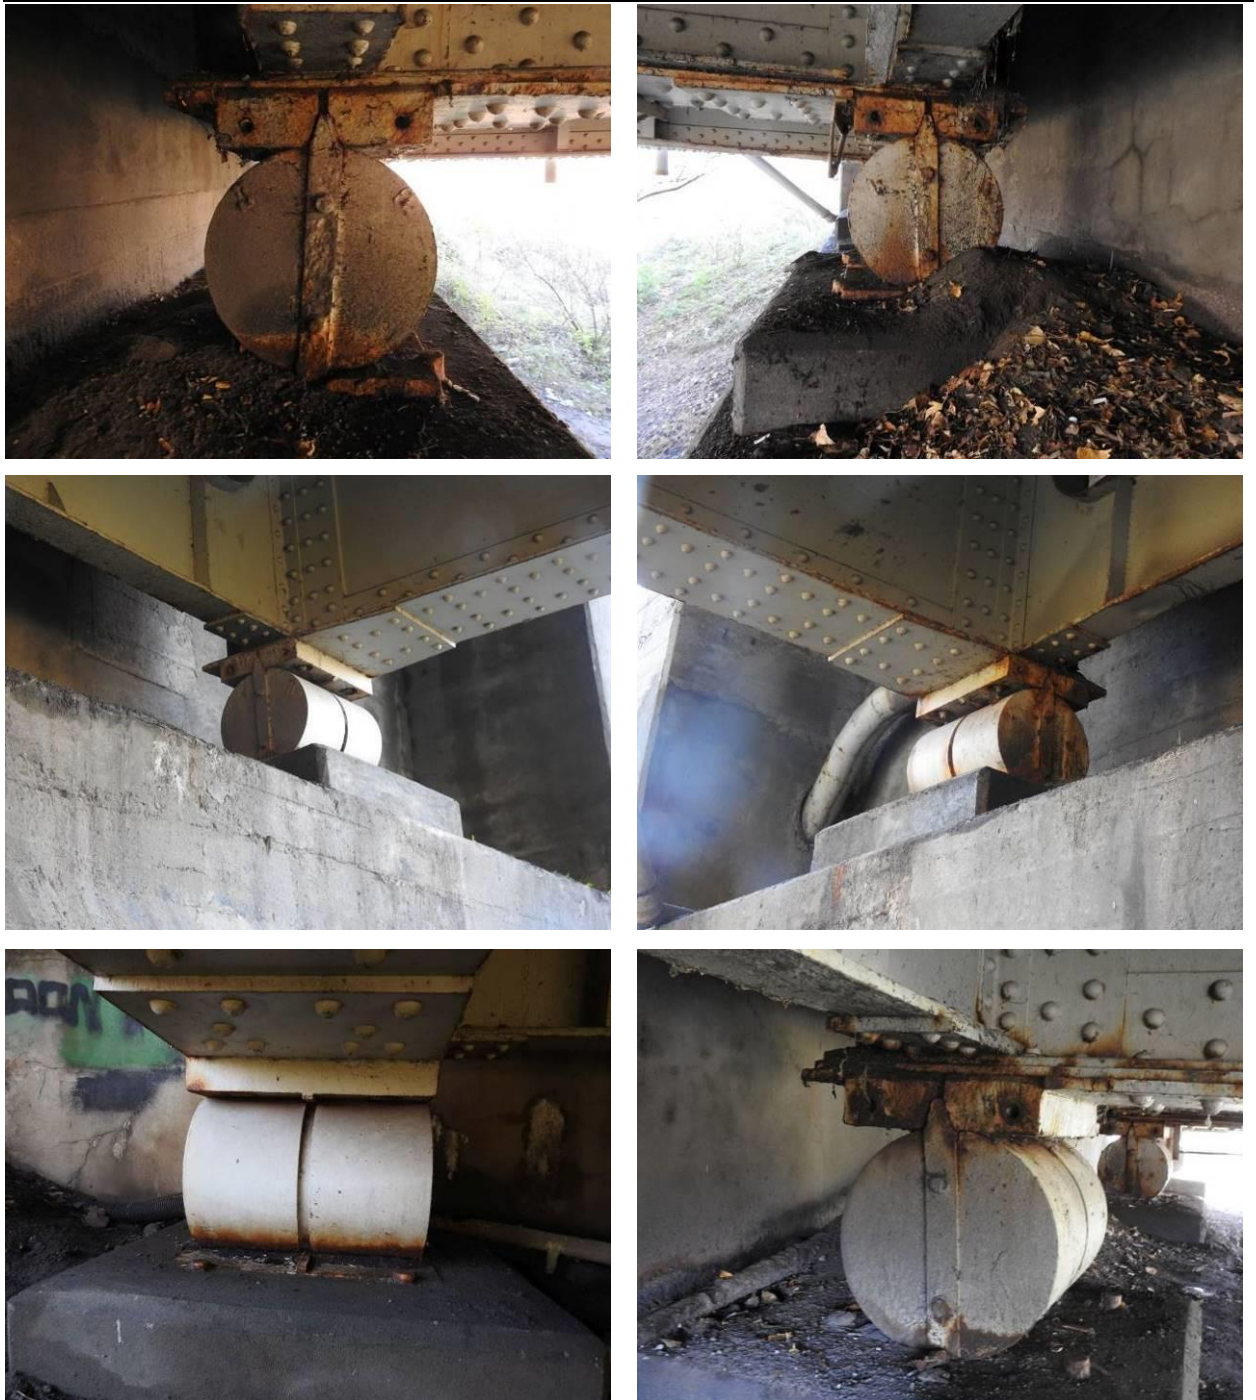
Fot. 3.29. Przykładowe fotografie przedstawiające stan techniczny wałkowych łożysk ruchomych na przyczółku – widoczne intensywne ubytki powłok antykorozyjnych, zwłaszcza płyt górnych i wałków łożysk ruchomych wraz z towarzyszącą im korozją powierzchniową, lokalne zanieczyszczenia smarem tocznym oraz zanieczyszczenia ziemne i organiczne w obrębie ciosów.

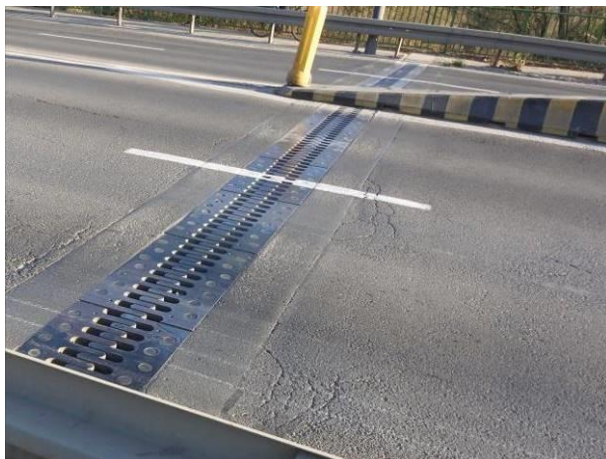
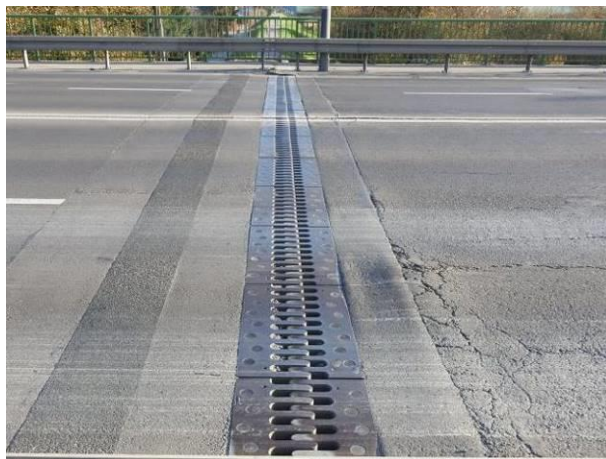
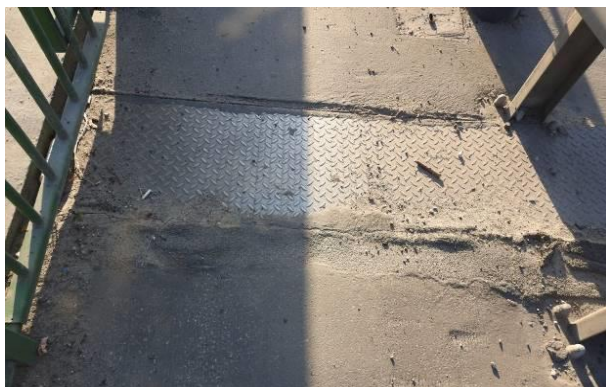
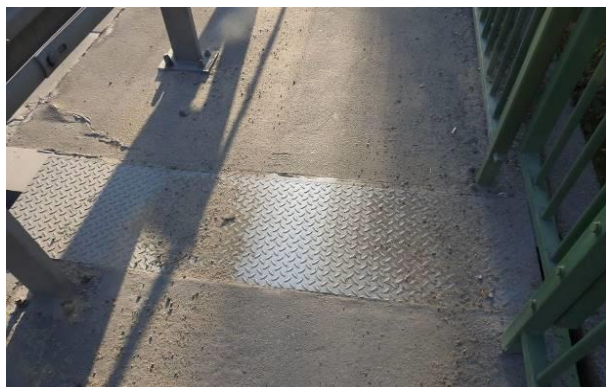
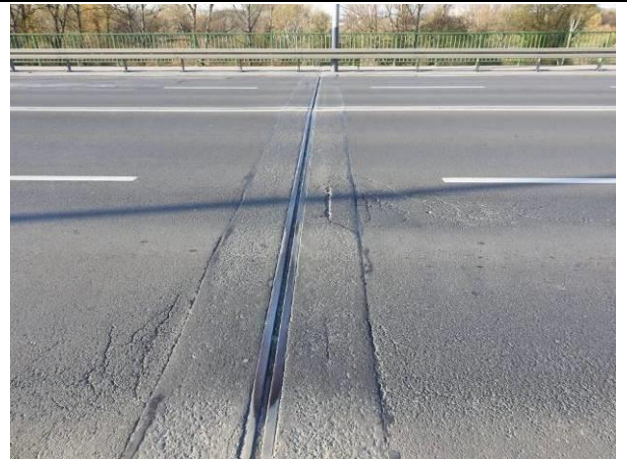
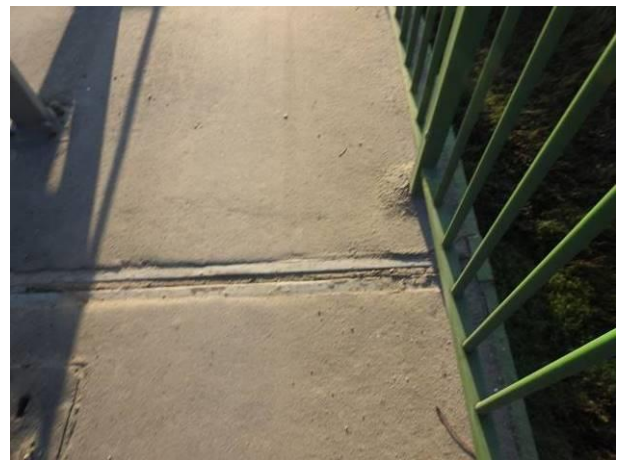
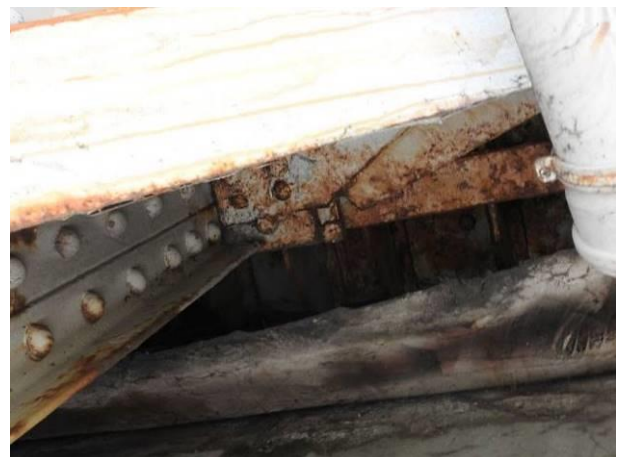
Stan techniczny urządzeń dylatacyjnych na obiekcie ocenia się na **niepokojący (ocena 3)**. Podczas realizacji przedmiotowego zadania stwierdzono następujące uszkodzenia:

- zanieczyszczenia materiałem ziemnym i organicznym wewnątrz urządzeń dylatacyjnych,
- pęknięcia i ubytki nawierzchni w obrębie dylatacji,
- korozja stalowych profili jednomodułowych urządzeń dylatacyjnych.

Fot. 3.30. Przykładowe fotografie przedstawiające stan techniczny urządzeń dylatacyjnych na obiekcie.

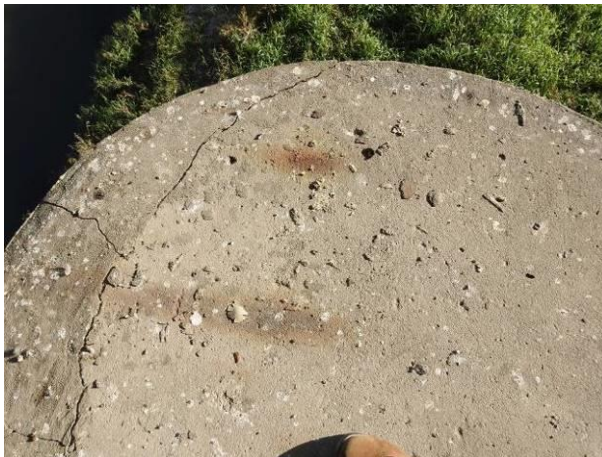
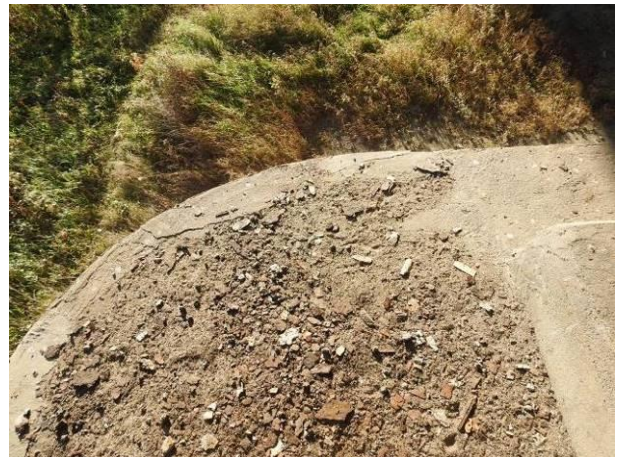
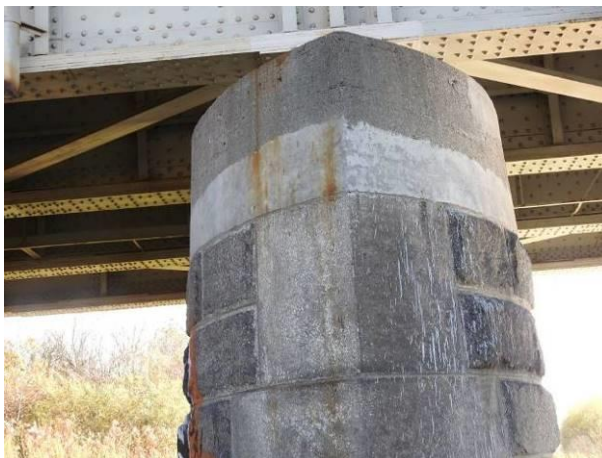
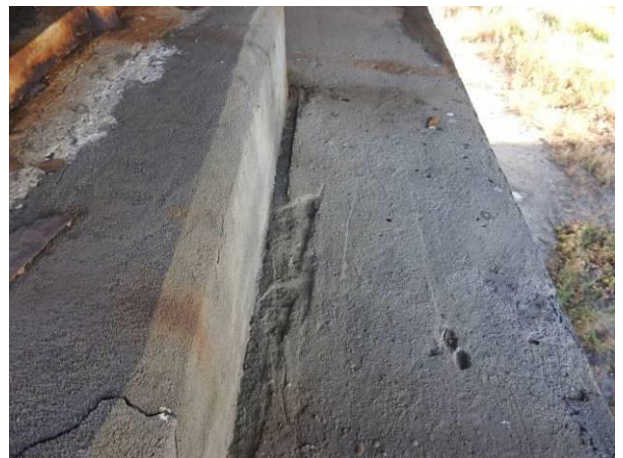
- zanieczyszczenia w postaci zacieków na powierzchni podpór wydobywające się w obrębie szczelin dylatacyjnych,
- spękania powierzchni betonu oczepów filarów oraz ciosów,
- materiał ziemny i organiczny na żelbetowych oczepach filarów,
- rdzawe zacieki na powierzchni oczepu filarów spowodowane naciekami korozyjnymi z konstrukcji nośnej obiektu,
- zanieczyszczenia w postaci graffiti.

Fot. 3.33. Przykładowe fotografie przedstawiające stan techniczny podpór.

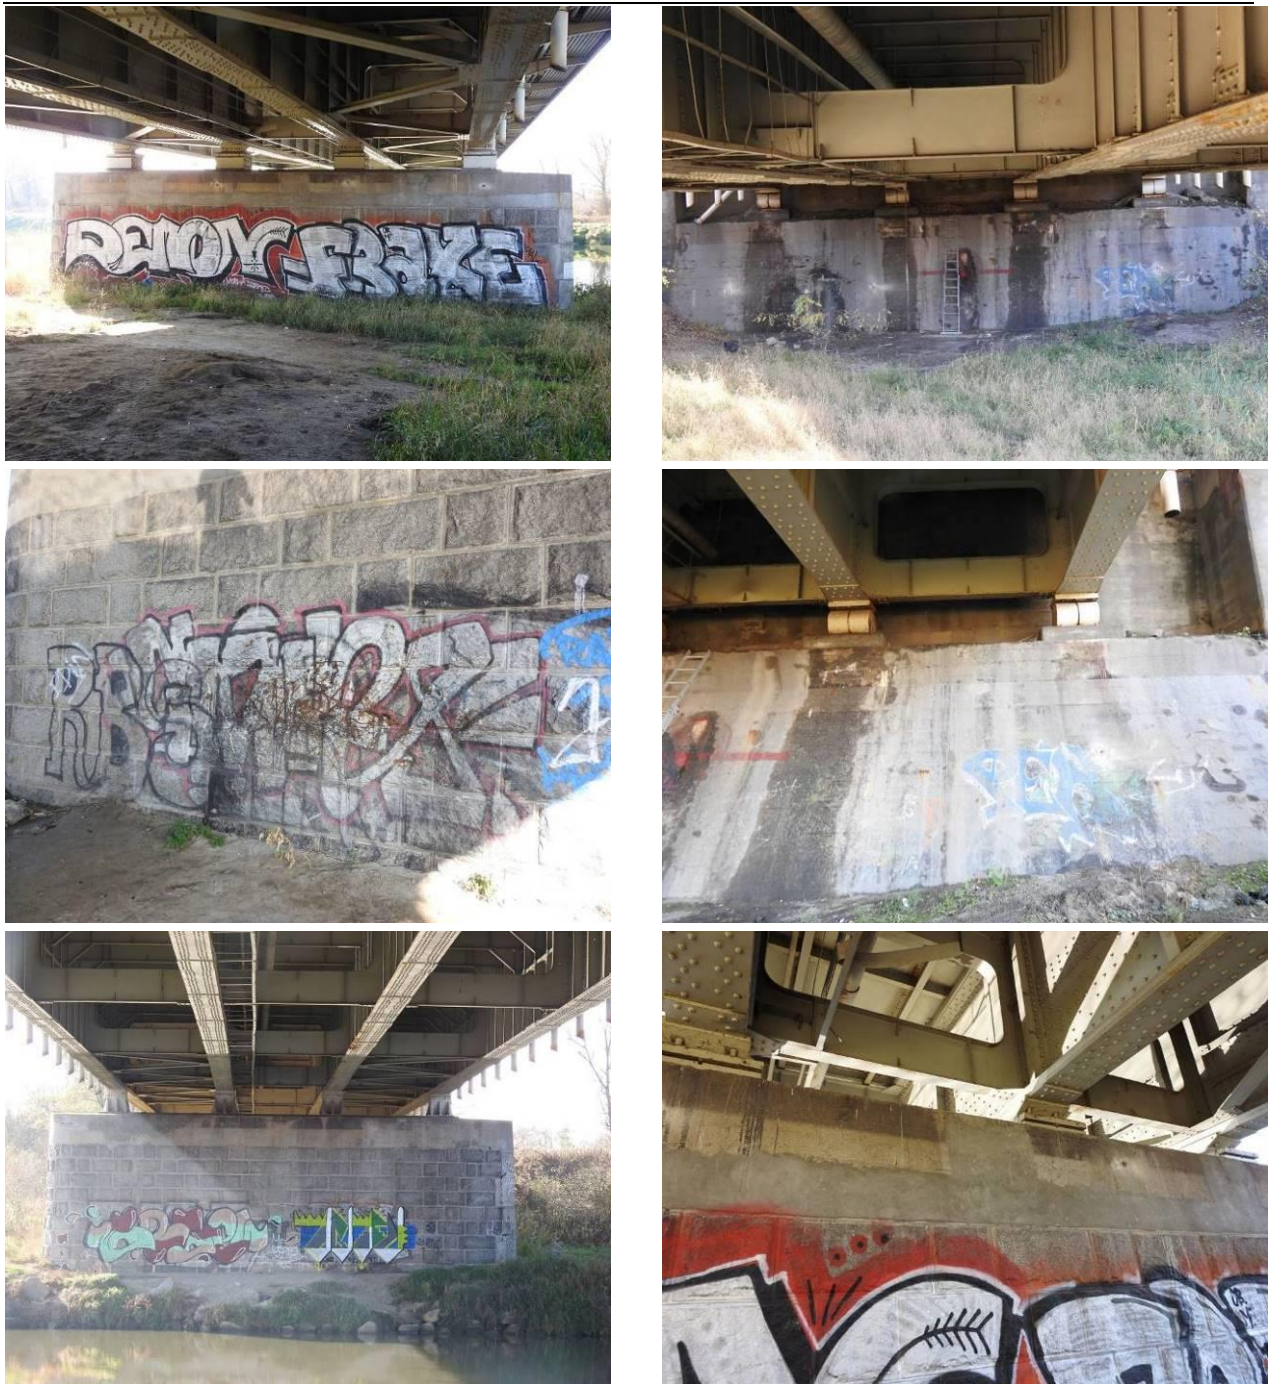
Fot. 3.34. Przykładowe fotografie przedstawiające stan techniczny podpór – widoczne zanieczyszczenia w postaci graffiti oraz zanieczyszczenia w postaci zacieków na powierzchni podpór spowodowane zaciekami z nieszczelności w obrębie szczelin dylatacyjnych

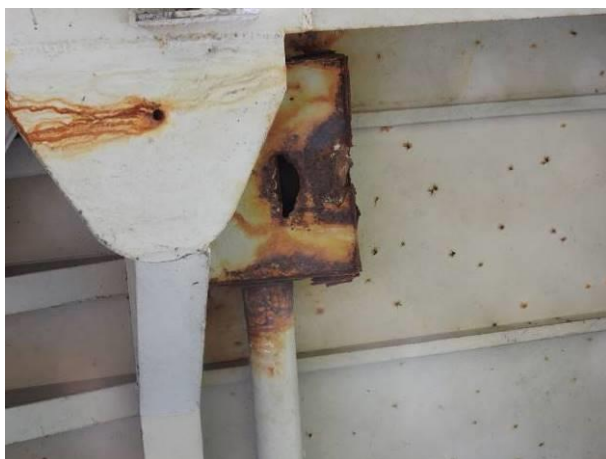
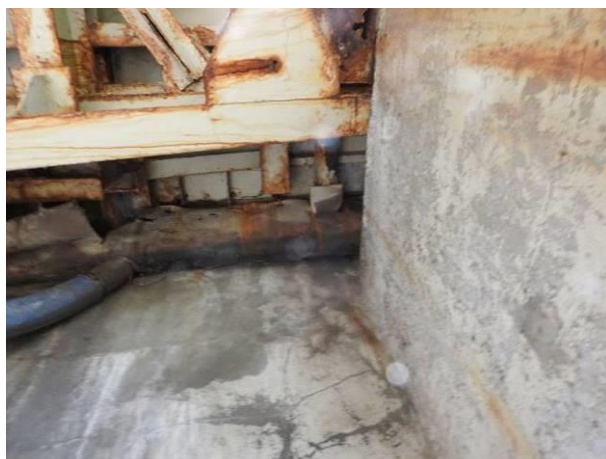
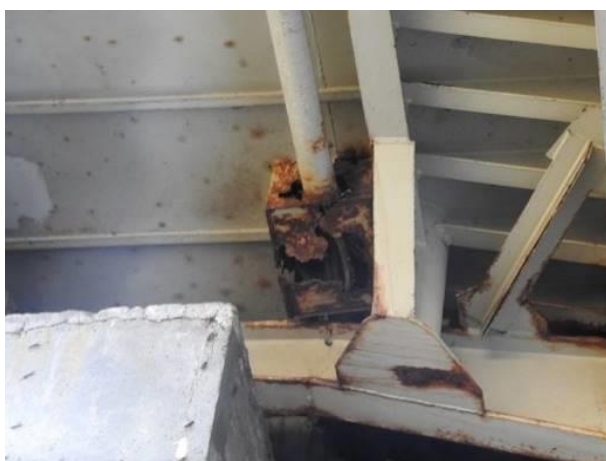
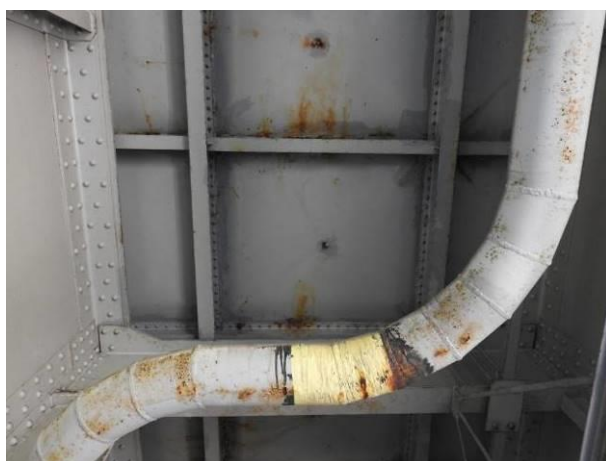
- korozja wżerowa, obszerne perforacje osłon urządzeń obcych,
- nieszczelności rur osłonowych przewodów teletechnicznych oraz widoczna na niej korozja powierzchniowa.

Fot. 3.37. Przykładowe fotografie przedstawiające stan techniczny urządzeń obcych.
