## **OCENA STANU TECHNICZNEGO**

### **mostu przez rzekę Wisłę w ciągu ul. Nowohuckiej w Krakowie**

**Obiekt:** Most drogowy

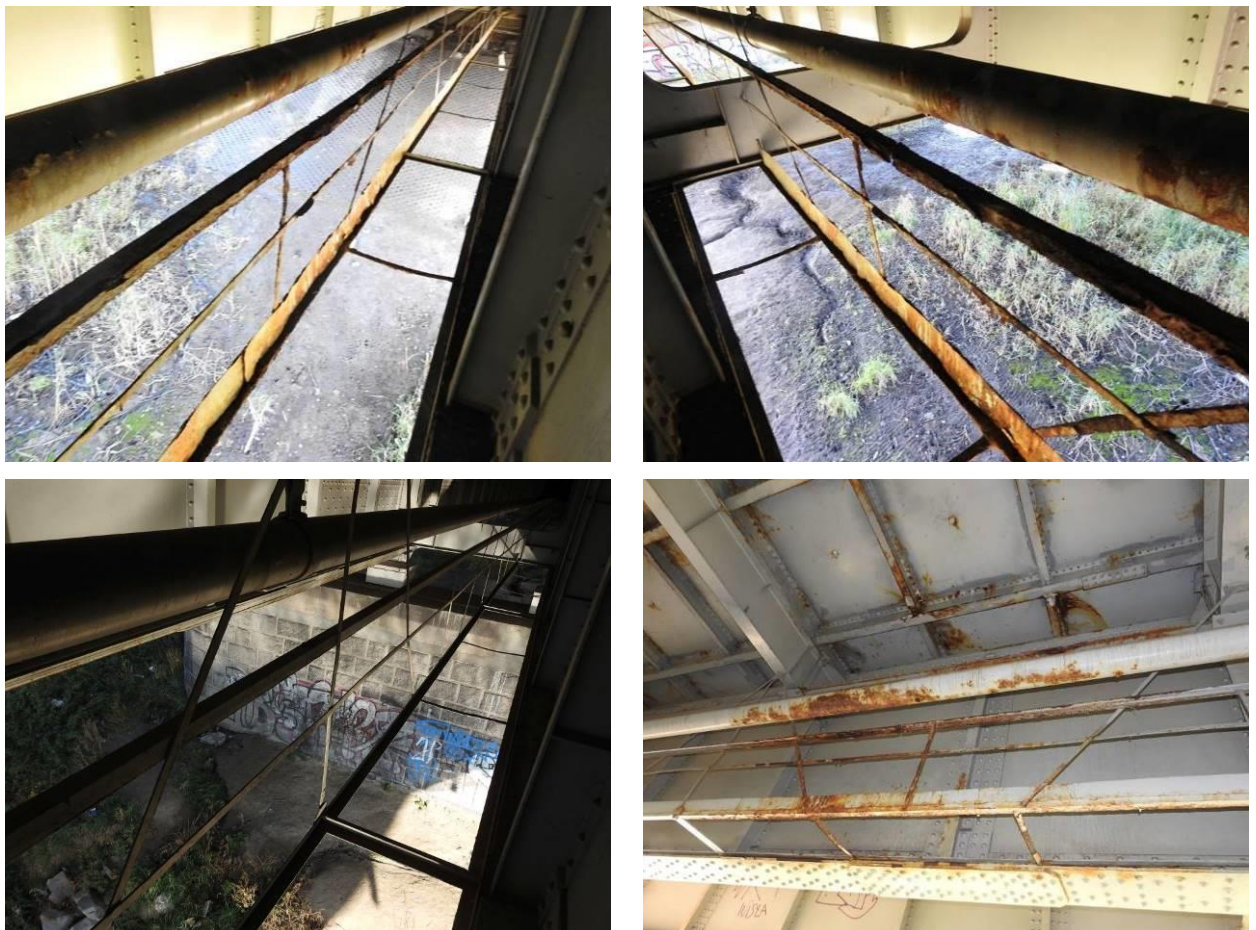
- brak wypełnienia pomostu umożliwiającego bezpieczne poruszanie,
- korozja powierzchniowa stalowych elementów balustrady.

Fot. 3.38. Przykładowe fotografie przedstawiające stan techniczny pomostu technologicznego pod przęsłem.
