**PROGRAM PRAC KONSERWATORSKICH
DOTYCZĄCY KAPLICZKI Z PRZEDSTAWIENIEM BOGA OJCA
PRZY SKRZYŻOWANIU ULIC WIELICKIEJ I POWSTAŃCÓW ŚLĄSKICH
W KRAKOWIE - PODGÓRZU.**

KRAKÓW, MAJ 2023R

DANE INWENTARYZACYJNE OBIEKTU

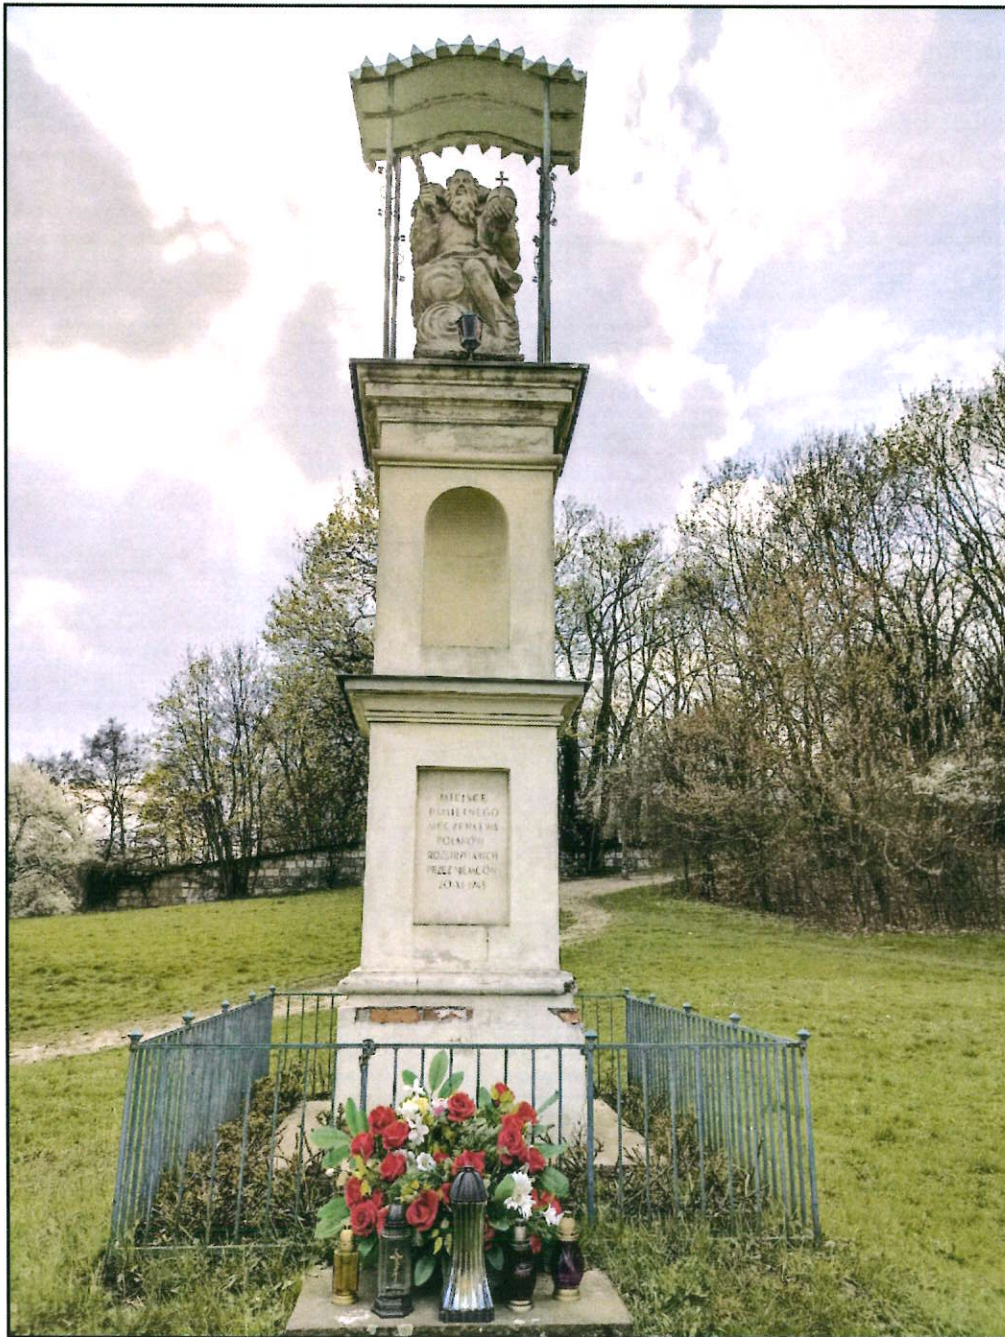
Foto nr 1

Po prawej stronie widoczny ubytek formy rzeźbiarskiej fragmentu kciuka podtrzymującego jabłko. Widoczne są również kurz i zacieki od wody opadowej, częściowe wypłukanie powierzchni szat, obłoków od strony północnej - frontowej (foto nr 1).

Widok całości od strony frontowej (strona północna).

Kamienna figura Boga Ojca wymaga przeprowadzenia konserwacji estetyczno – plastycznej i technicznej.

Konserwacja techniczna - będzie miała na celu usunięcie wszystkich zanieczyszczeń typu glony i porosty, oraz odczyszczenie całej figury z ciemnej tzw. „falszywej patyny”, wykonanie dezynfekcji kamienia, ewentualnej impregnacji i hydrofobizacji.

Konserwacja estetyczna – polegać będzie na odczyszczeniu rzeźby z przebarwień, uzupełnieniu ubytków kamienia poprzez użycie masy sztucznego kamienia do rekonstrukcji brakujących form rzeźby – palec – kciuk ręki trzymającej jabłko oraz krawędzi szaty.

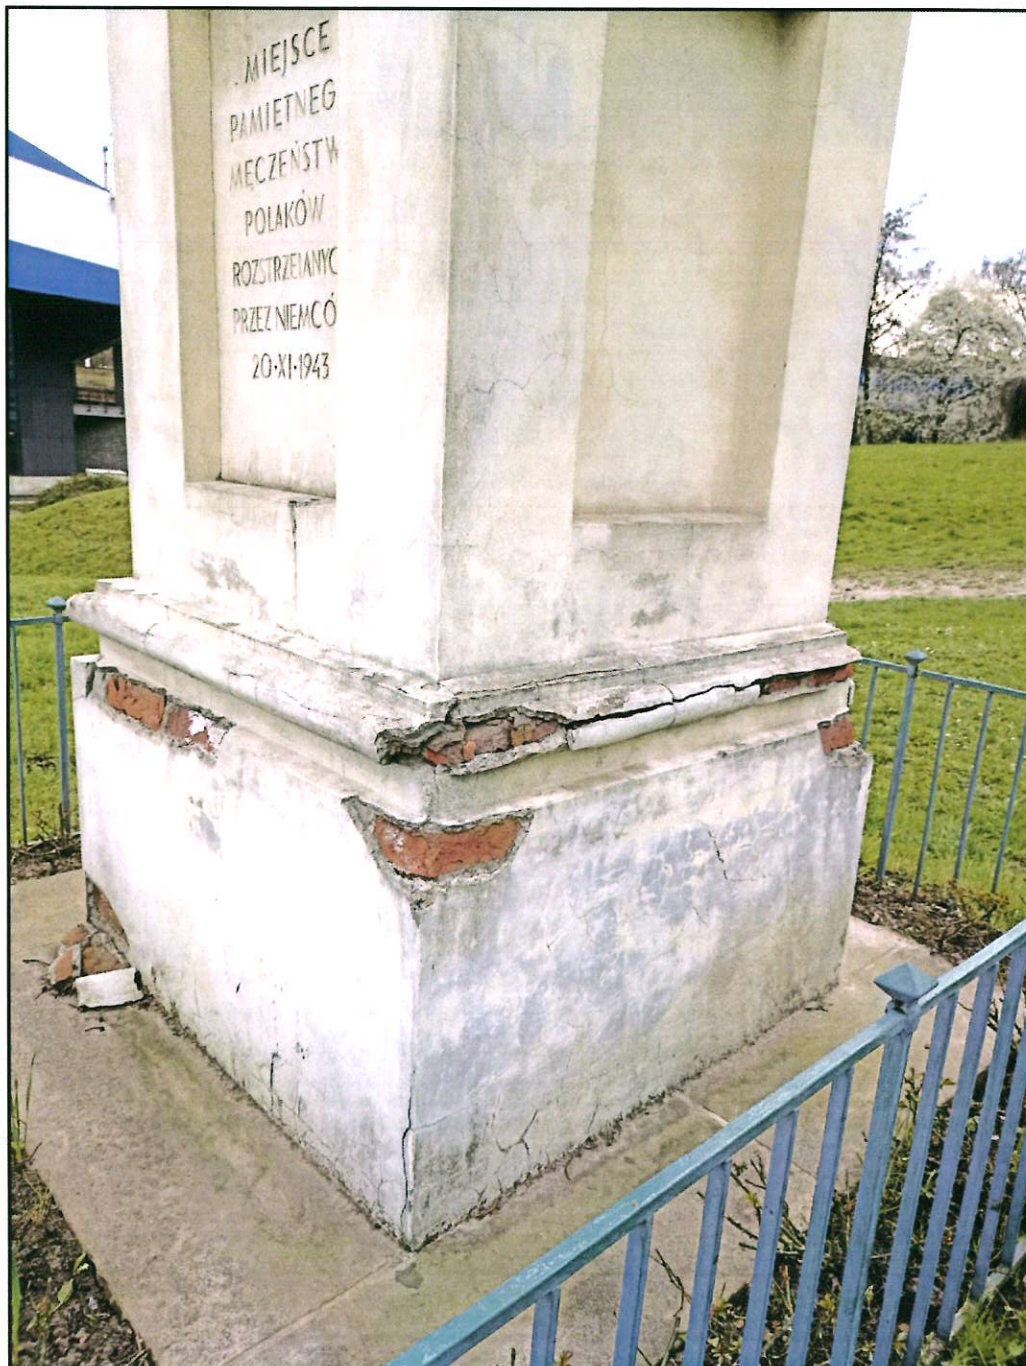
Foto nr 6

W tych partiach obserwuje się rozległe ubytki form gzymsu oraz fragmentów ścian do warstwy cegieł (foto nr 6, 8, 9, 11).

Rysy skurczowe siatkowe tynków, widoczne również w obrębie dolnej części gzymsu cokołu, szczególnie na ścianie frontowej – strona północna oraz na ścianie zachodniej (foto nr 11, 6).

Liczne rysy w obrębie cokołu oraz słupa, powstały prawdopodobnie wskutek położenia zbyt mocnych tynków cementowych.

Dolne partie cokołu od strony frontu i prawego boku.

Widoczne ubytki mechaniczne tynku do warstwy cegieł, pęknięcia i ubytki tynku gzymsów, odspojenia oraz mikroflora.

Słup kapliczki wymaga dokładnego sprawdzenia zasięgu i ilości zdestruowanych i odspojonych tynków od podłoża ceglanej konstrukcji, poprzez „ostukanie” wszystkich miejsc.

Remont tynków powinien polegać na usunięciu zdegradowanych warstw zaprawy tynkarskiej.

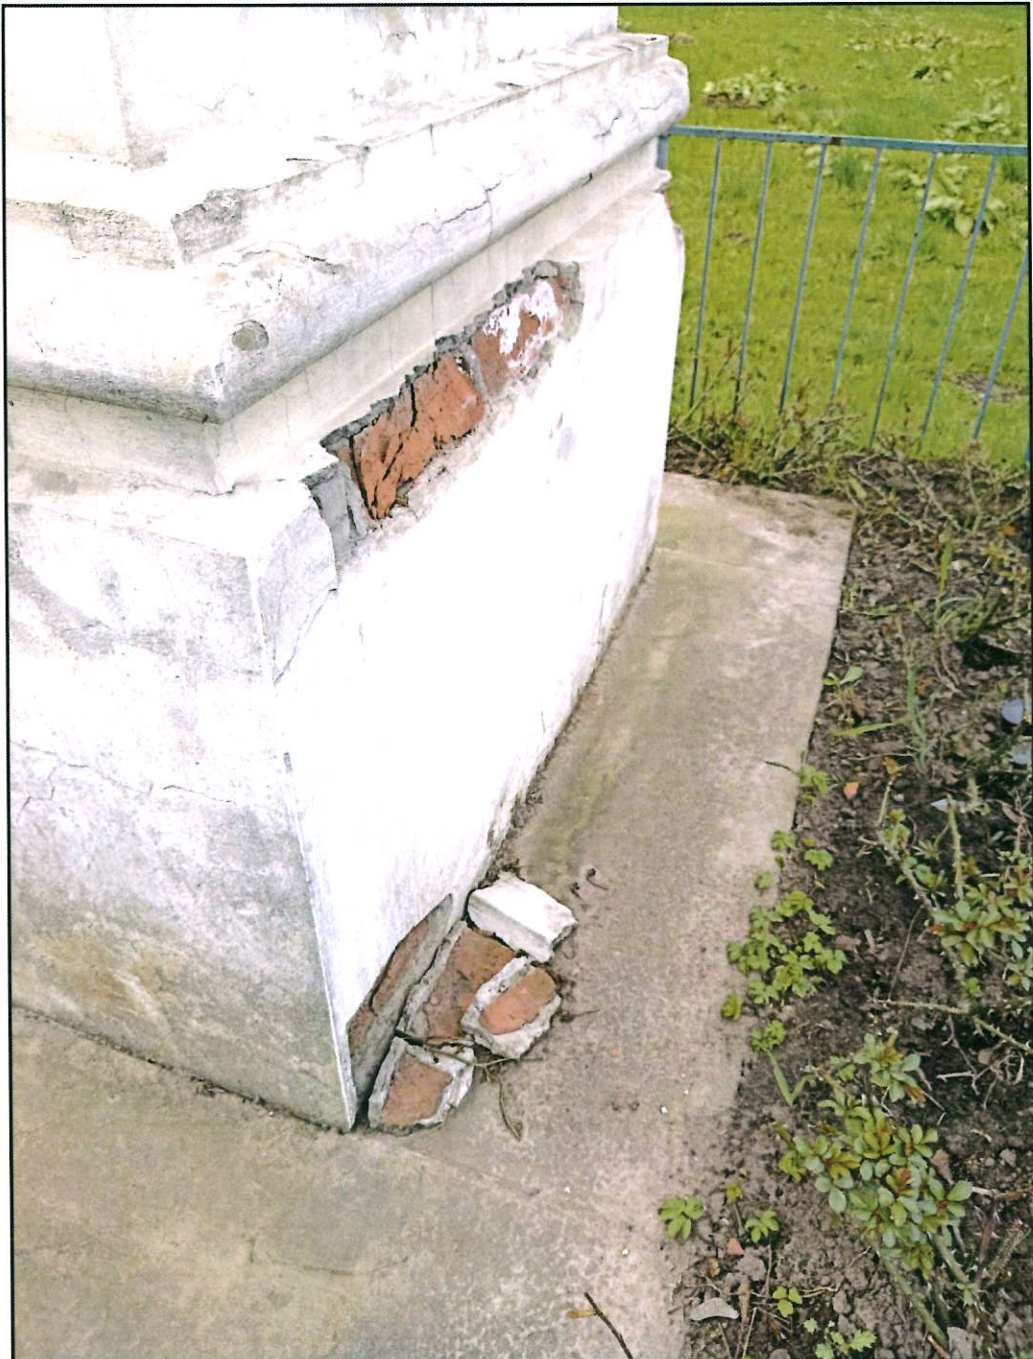
Foto nr 8

Zbliżenie dolnych partii cokolu.

Widoczne ubytki mechaniczne krawędzi sięgające po warstwy cegieł, mikroflora.

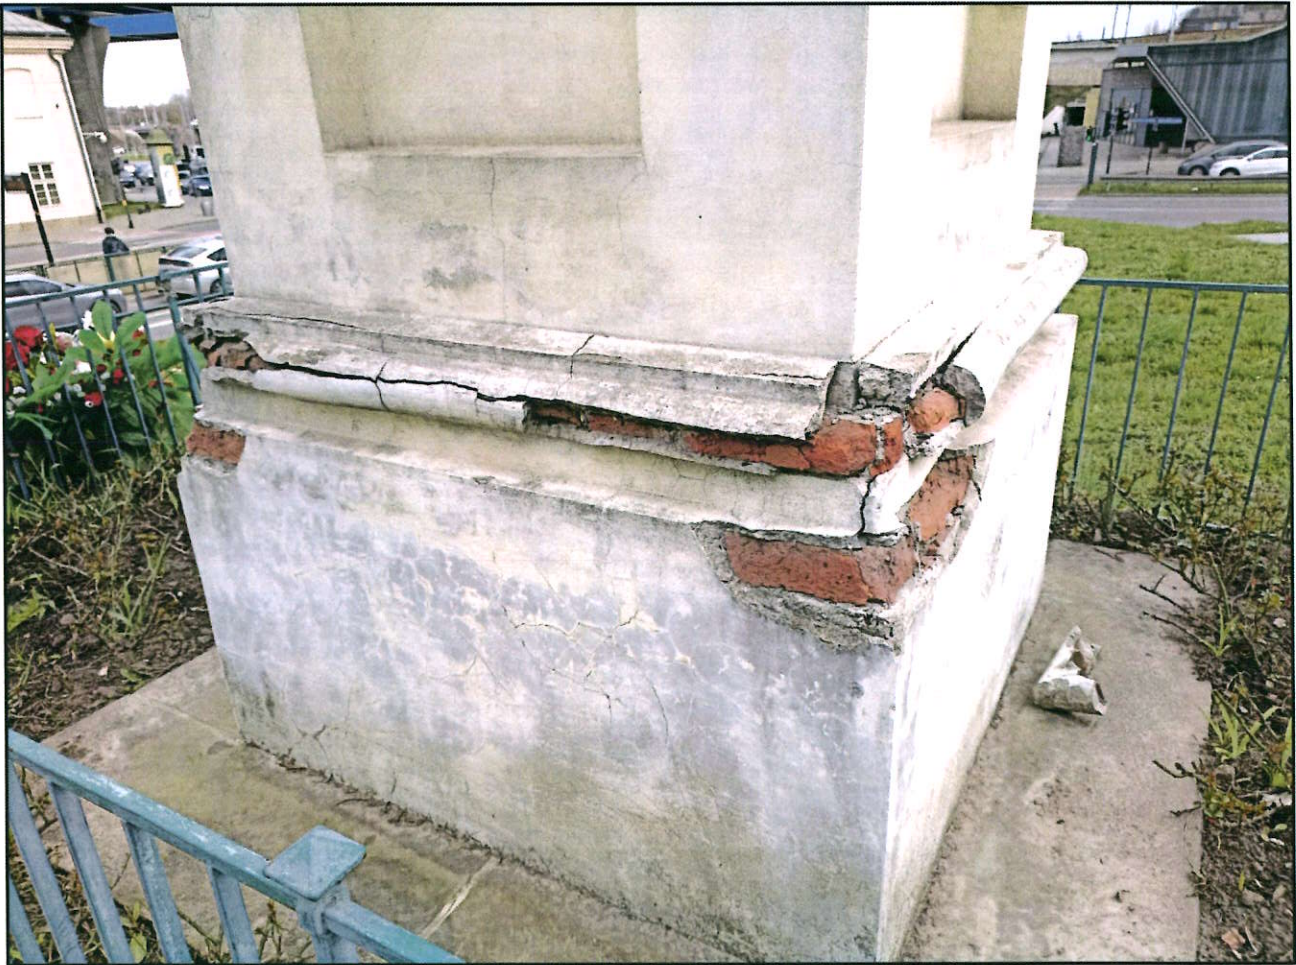
Foto nr 9

Dolne partie cokołu od strony odwrocia.

Widoczne ubytki mechaniczne tynków (do warstwy cegieł) gzymsów i krawędzi podstawy
liczne rysy, pociemnienie powierzchni oraz mikroflora.

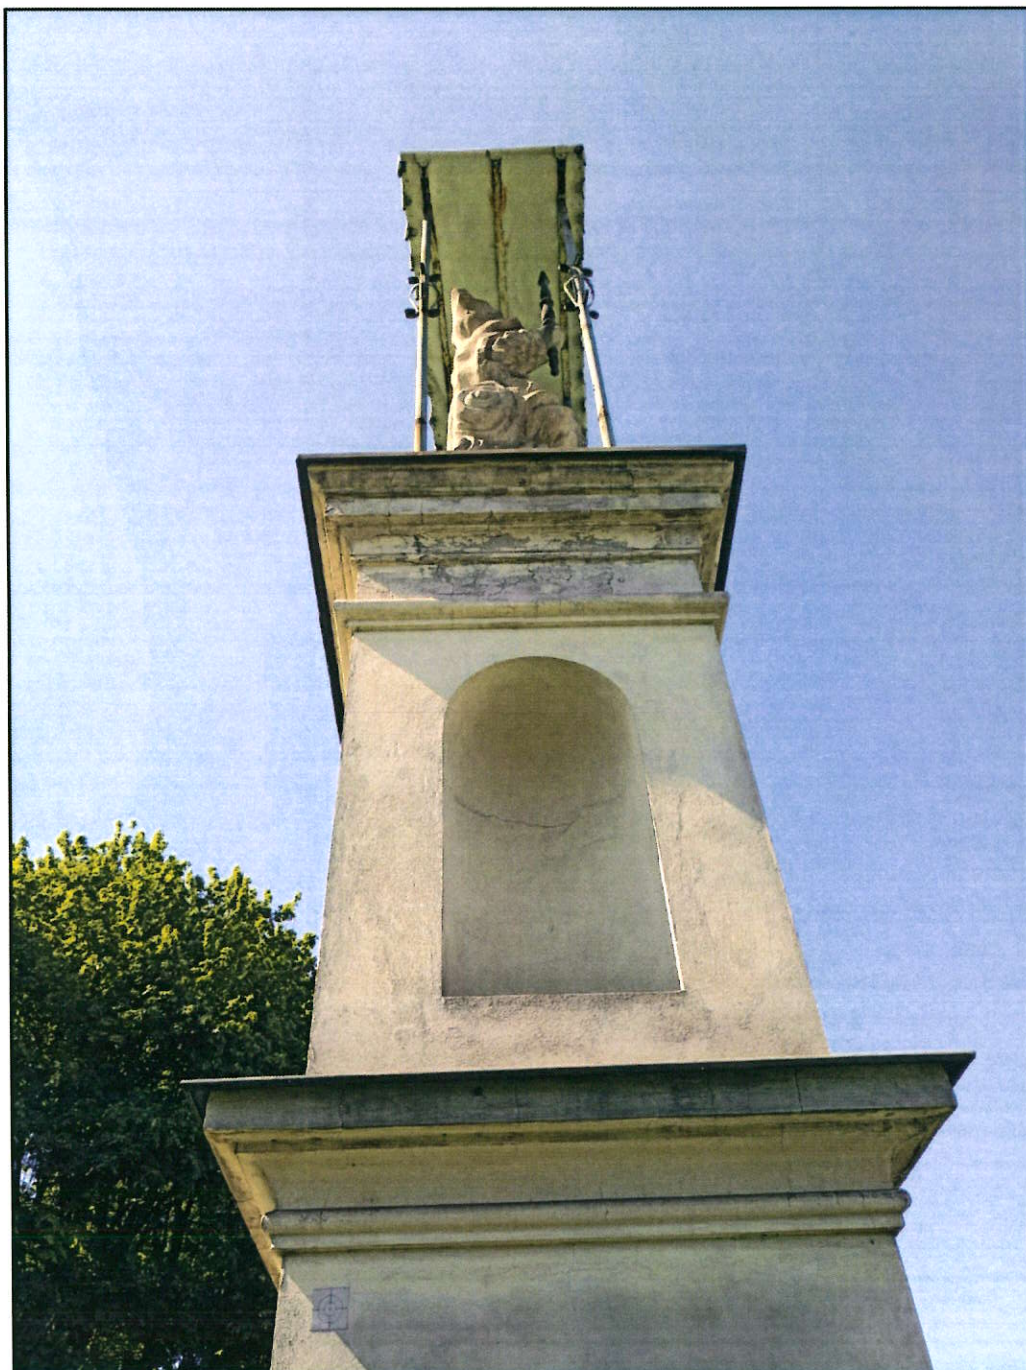
Foto nr 10

W górnych częściach filaru, zaobserwować można siatkę rys, również z zasięgiem do warstwy cegły. Szczególnie jest to widoczne w partii wydatnego, profilowanego gzymsu, po lewej stronie patrząc od frontu ściana wschodnia (foto nr 10).

Górne partie drugiej kondygnacji cokołu – widok lewej części.

Widoczne pęknięcia warstwy tynku w obrębie profilowanego gzymsu zamykającego całość.
Stan przed konserwacją.

Niektóre miejsca wymagać będą jedynie tzw. „żyłowania” spękań i wypełnienia ich masą amortyzującą.

Uzupełnione tynki zaprawą mineralną, powinny zostać scalone na całej powierzchni cienkowarstwowo w dwóch warstwach szpachłówki mineralnej, wzmocnionej mikrowłóknem szklanym.

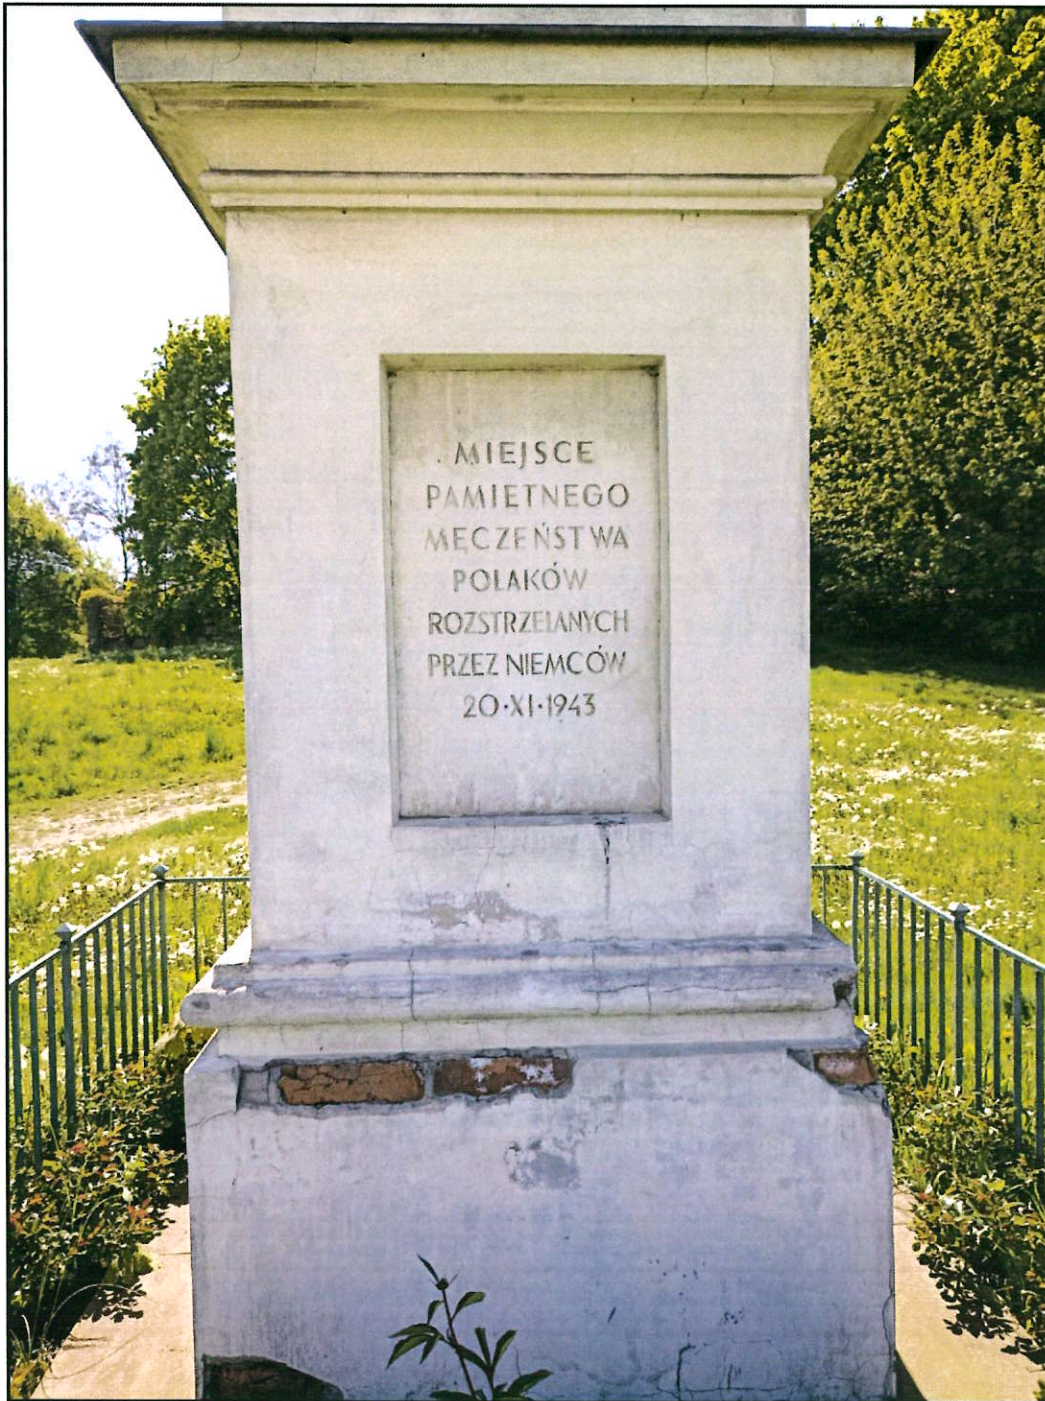
Foto nr 11

- Tablica inskrypcyjna z ciemnego marmuru ? - przemalowana farbą elewacyjną (którą pomalowano całość słupa), powierzchnia przemalowana zakurzona i zabrudzona z zaciekami od wody opadowej, zwłaszcza w górnej i dolnej części. Nie wykazuje ubytków lub pęknięć (foto nr 11).

Tablica inskrypcyjna umieszczona we frontowej wnęce cokołu. W dolnych partiach ubytki mechaniczne tynków do warstwy cegieł, liczne pęknięcia, rysy, zabrudzenie powierzchni. Stan przed konserwacją.

Tablica inskrypcyjna zostanie odczyszczona z warstwy przemalowania i nasączona preparatem pogłębiającym jej naturalny odcień ciemnego marmuru.

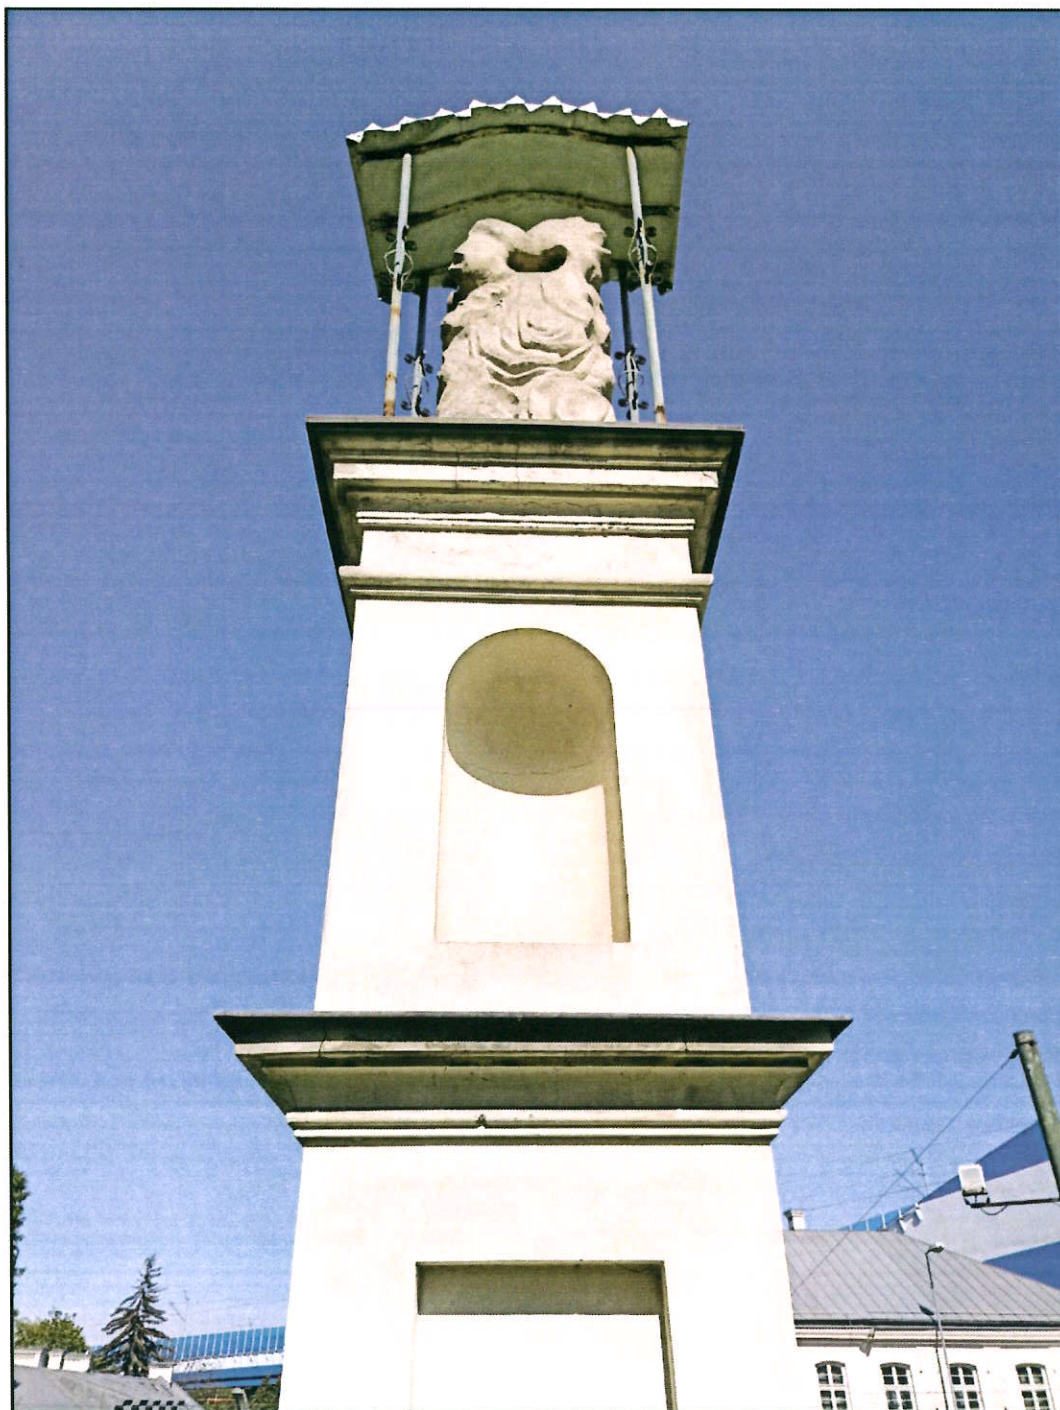
Foto nr 13
Kapliczka z przedstawieniem Boga Ojca przy skrzyżowaniu ulic Wielickiej i Powstańców
Śląskich w Krakowie – Podgórze.

Następnymi przyczynami, wpływającymi na w/w zniszczenia powierzchni tynków i gzymsów są czynniki atmosferyczne. Woda opadowa, odprowadzana przez ofasowania gzymsów i brak możliwości odprowadzania jej przez wypukło – wklęsły daszek (foto nr 13).

Całość tynków dwustopniowego słupa zabrudzona, z widocznymi zaciekami od wody opadowej, zwłaszcza pod ofasowaniami gzymsów i na profilowanych powierzchniach (foto nr 13).

- Metalowy daszek - jest skorodowany, zwłaszcza w miejscach styku elementów mocujących powierzchnię baldachimu. Liczne ślady korozji, wykazują również pręty mocujące (foto nr 13).

Bardzo istotnym problemem są ofasowania gzymsów, które obecnie powodują, iż woda opadowa wcieka pod powierzchnię gzymsu i zalewa partie cokołu. Należy wykonać nowe ofasowania z blachy tytanowej i odpowiednio wyprofilować zagięcia końców. Obecne wygięcie wykonano pod spód, co powoduje wpływanie wody opadowej bezpośrednio na powierzchnię gzymsu.

Wszystkie gzymsy w obrębie dwustopniowego filaru, należy zabezpieczyć ofasowaniami.

W przypadku obecnie zamontowanych ofasowań, można również podjąć próbę podgięcia końca blachy i wyprofilowania tak, by woda opadowa nie ściekała po elementach słupa kapliczki.

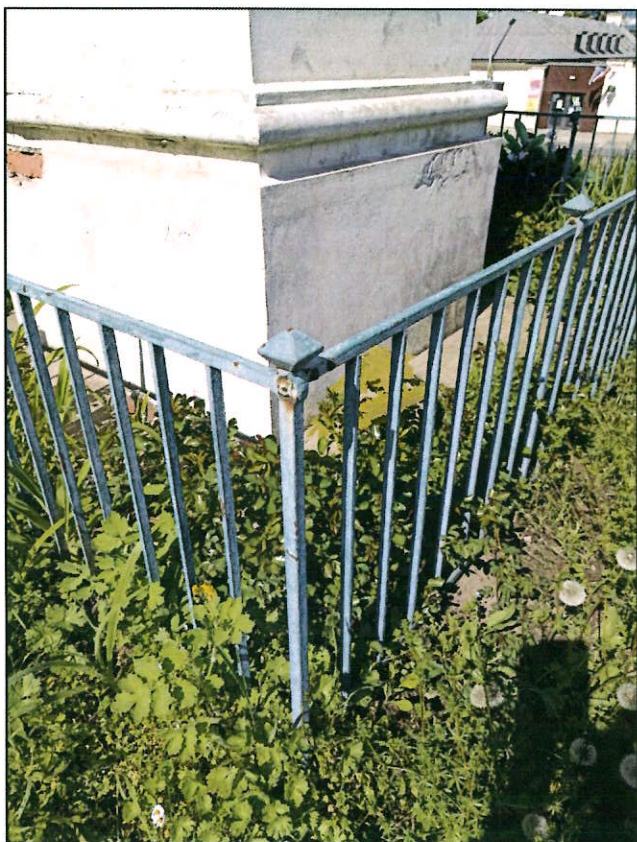
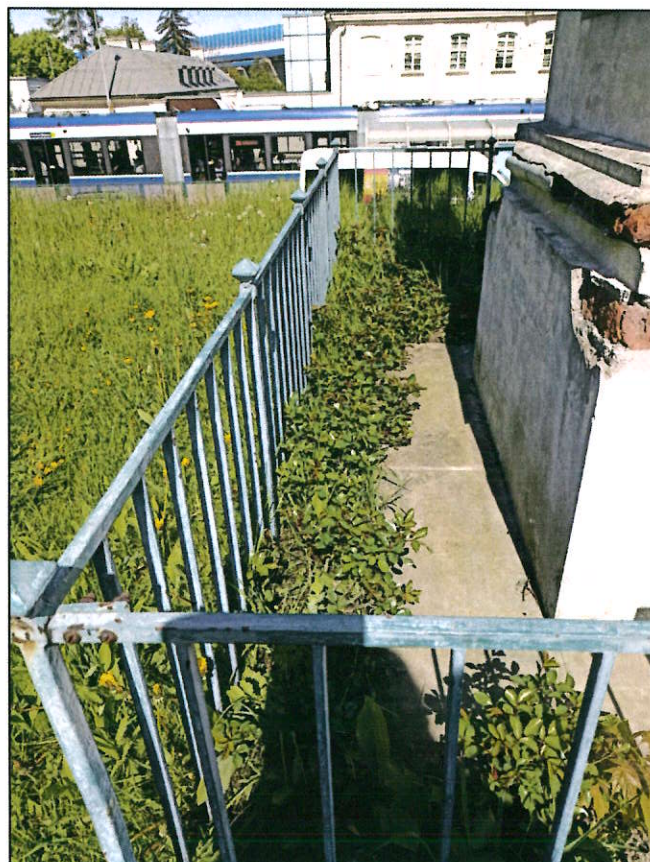
Foto nr 14, 15

- Żelazne ogrodzenie - farby zabezpieczające zmatowione, miejscowo łuszczą się ukazując korozję, zwłaszcza w partiach łączenia narożników prętów z piramidkowymi sterczynami (foto nr 14, 15).

Żelazne ogrodzenie kapliczki.

Widoczne ubytki warstwy farb przemalowań olejnych, korozja niektórych fragmentów w miejscach łączeń.

Żelazne ogrodzenie oraz daszek kapliczki, proponuje się odczyścić na miejscu poprzez „przepiaskowanie” elementów. Zaraz po usunięciu wszystkich nalotów korozji i przemalowania farbą olejną, należy zabezpieczyć całość, pokrywając dokładnie minią okrętową. Zaleca się położyć farbę do metalu w kolorze grynszpanu. Obecna kolorystyka w/w elementów jest utrzymana również w kolorze grynszpanu. Pod obecną warstwą farb zabezpieczających te elementy, nie stwierdzono występowania innych kolorów powierzchniowych.

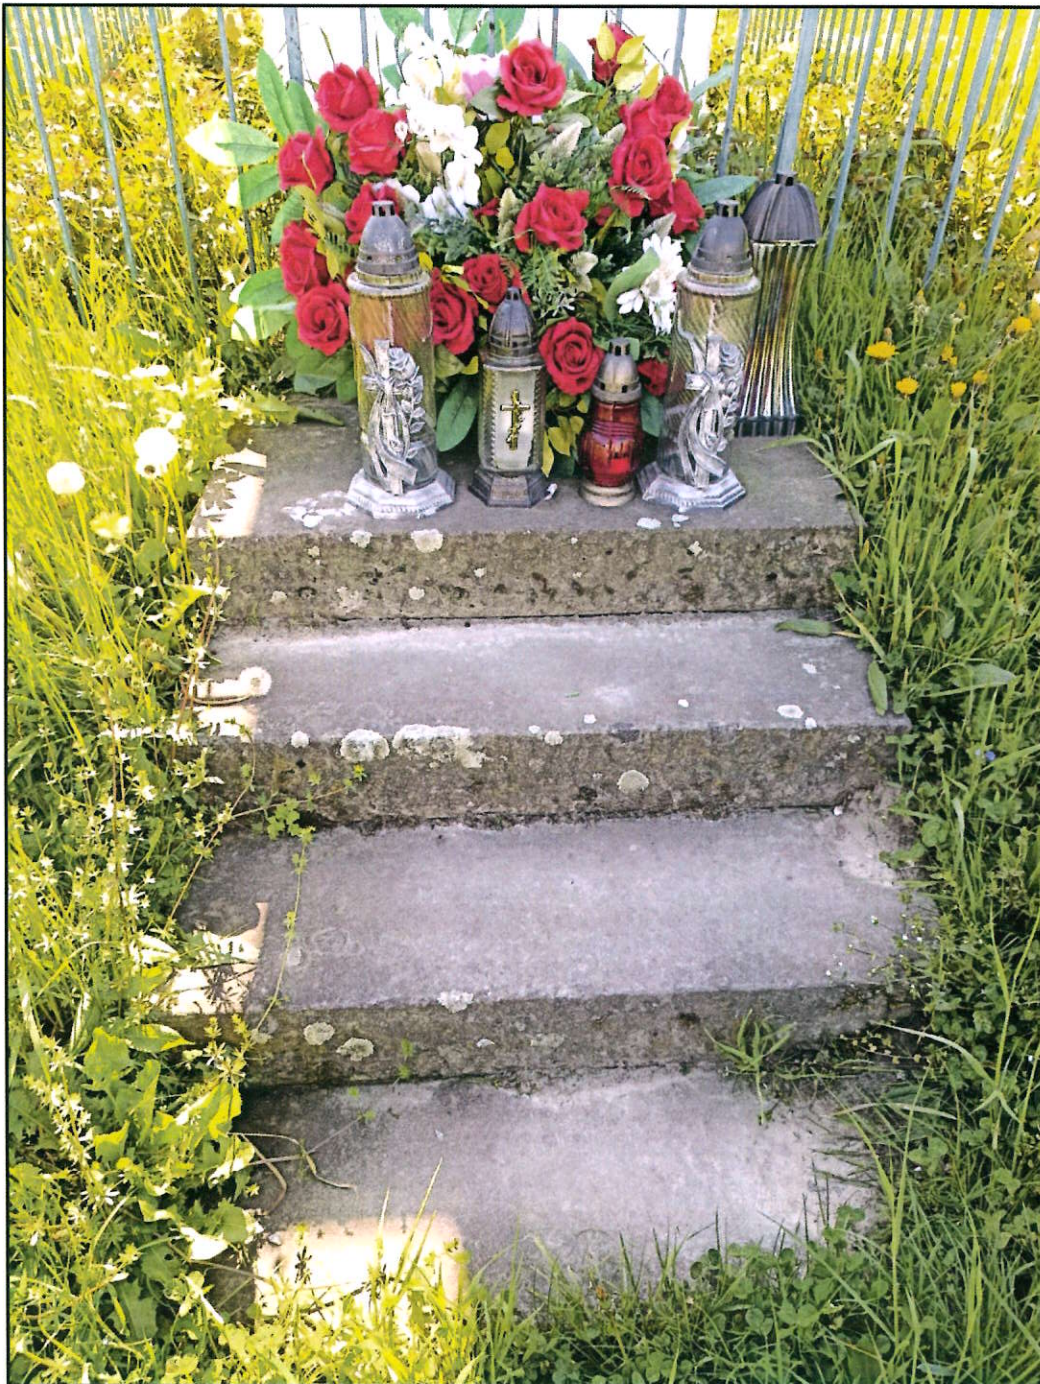
Foto nr 16

- Betonowe stopnie – mocno zabrudzone, zaatakowane mikroflorą w postaci glonów i jasnych porostów. Fugi spajające stopnie częściowo uległy wypłukaniu, wykruszeniu i odspojeniu (foto nr 16).

Betonowe stopnie położone na froncie, widoczna mikroflora w postaci glonów i porostów, miejscowe ubytki fugowania pomiędzy stopniami.

Betonowe stopnie wymagają usunięcia ręcznego wszystkich warstw mchów, glonów i porostów, a następnie „przepiaskowania”.

Usunąć również należy luźne fragmenty spoinowania.

Całość można przemalować laserunkowo w kolorze piaskowca, fugowanie uzupełnić, a następnie zahydrofobizować.

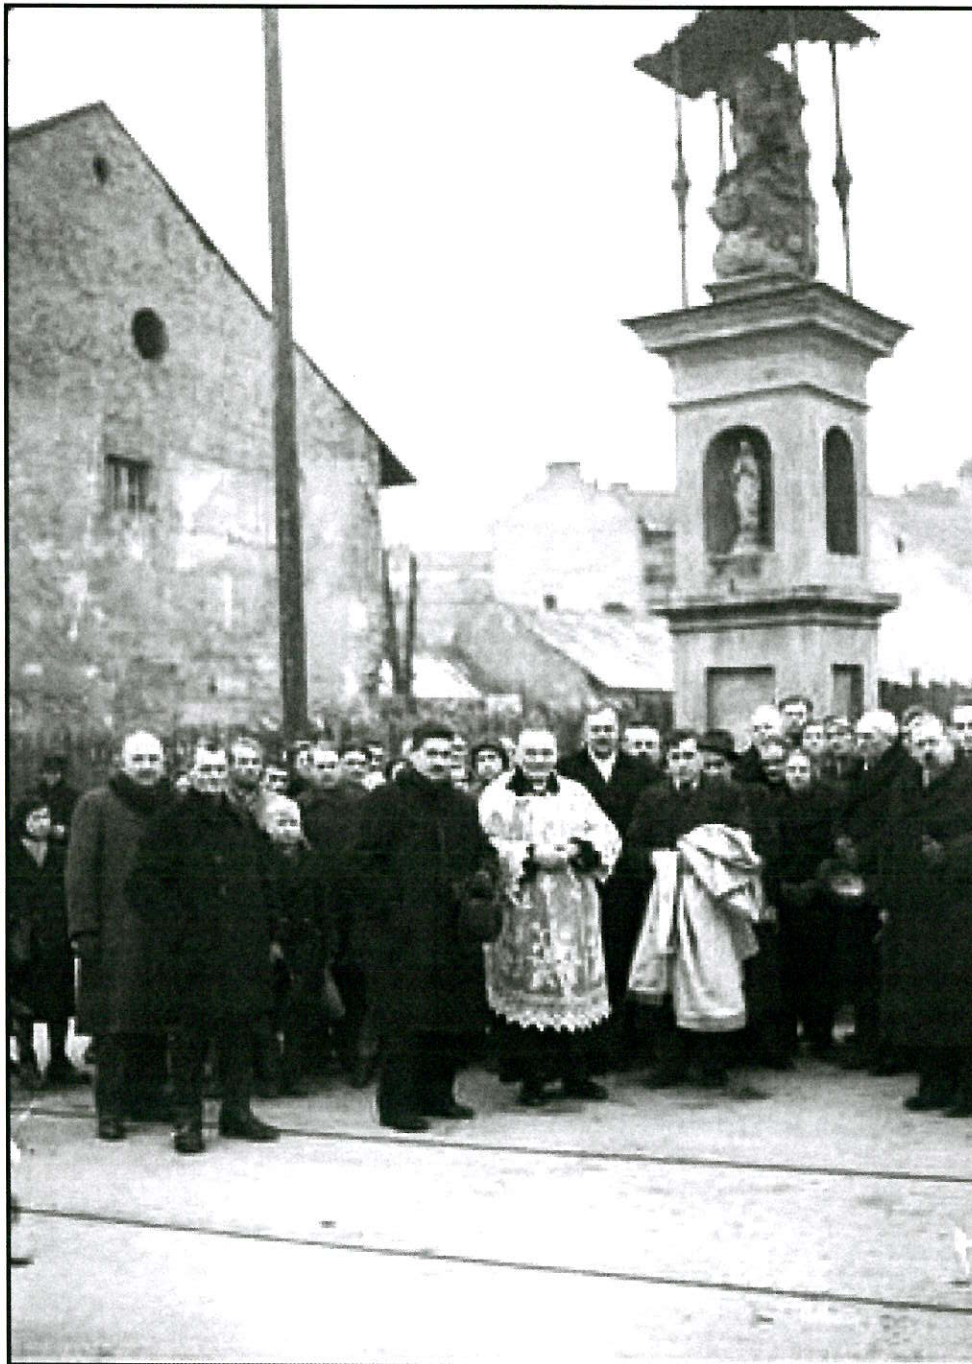
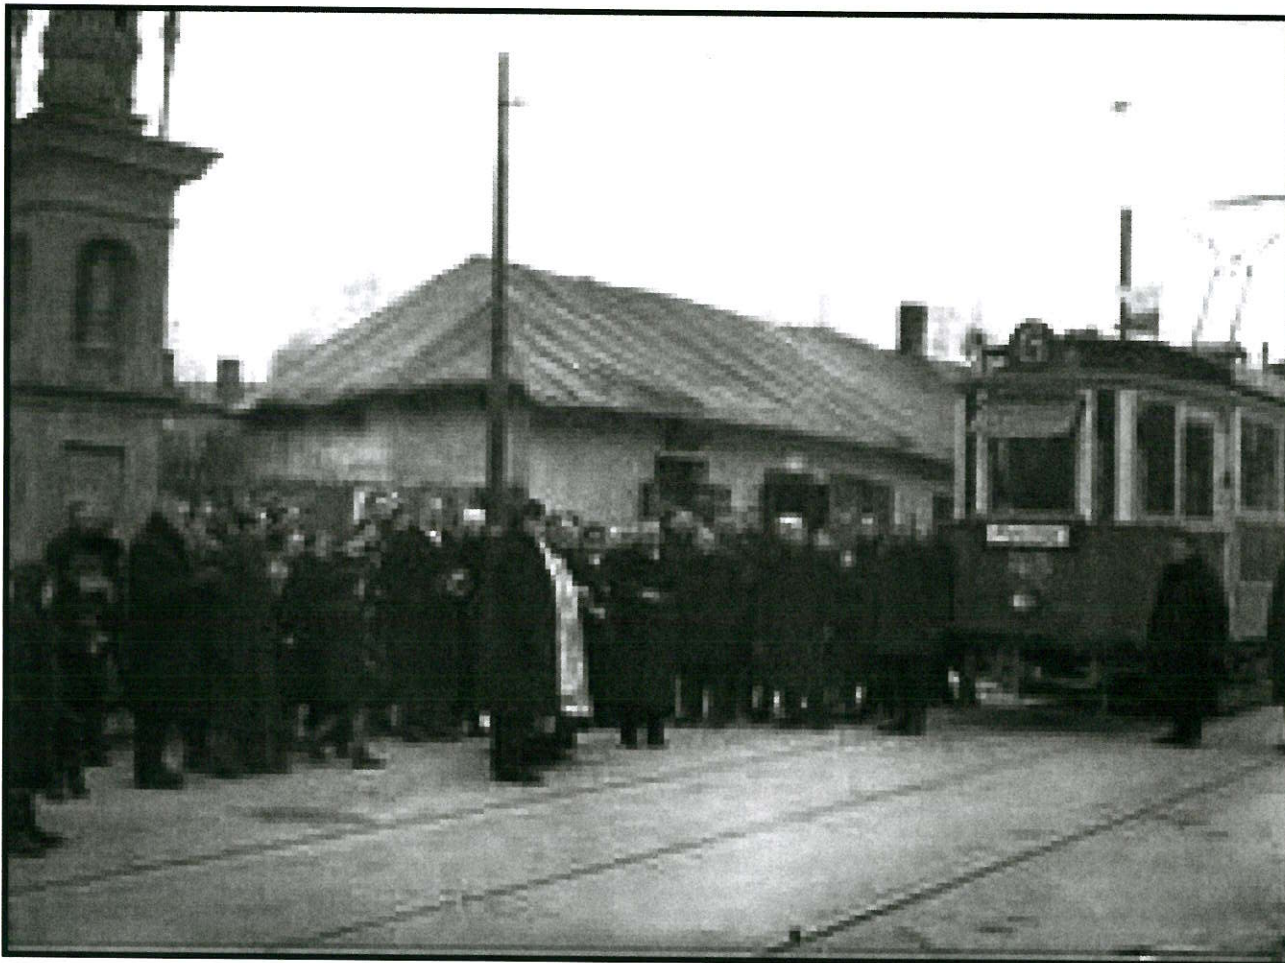
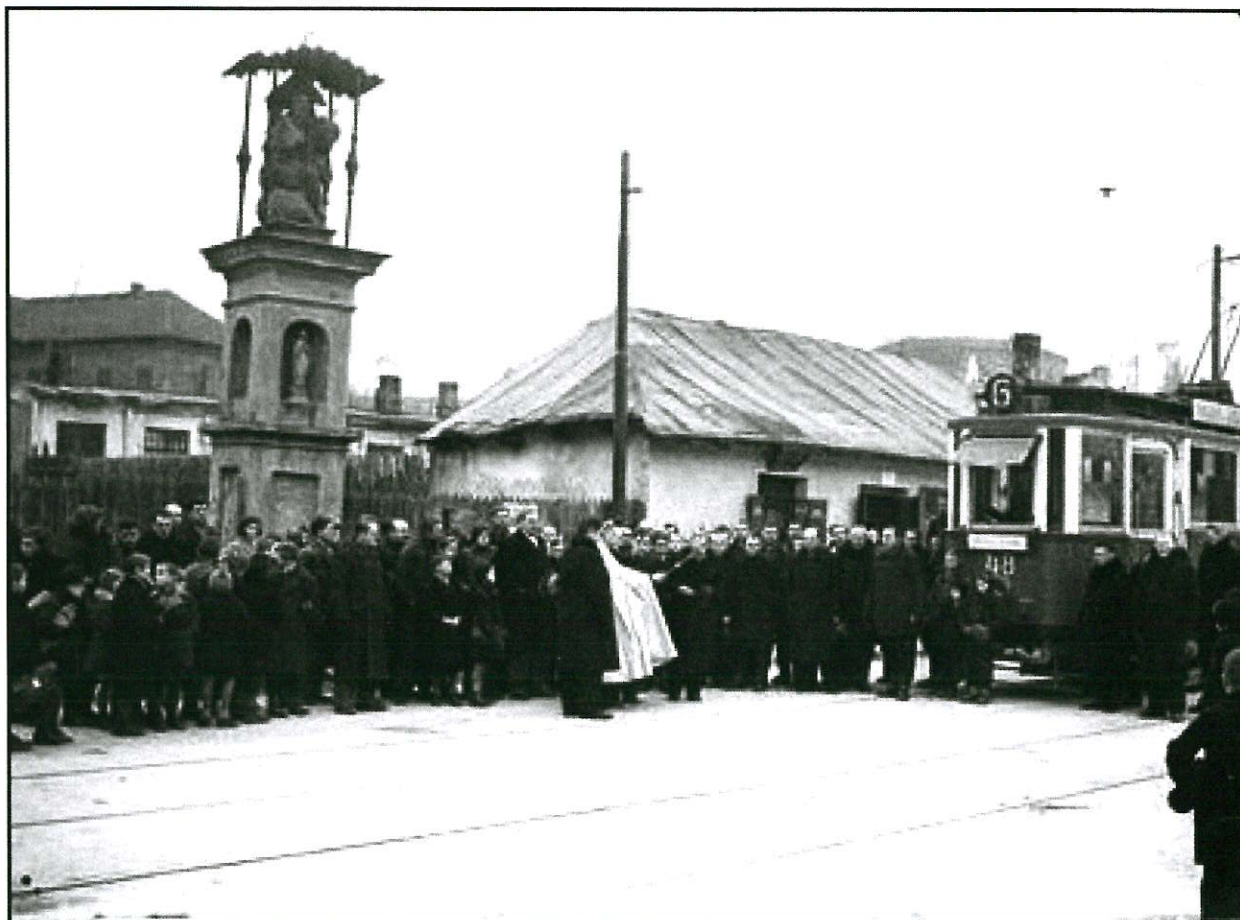
Fotografia ta dokumentuje dość wyraźnie umieszczoną we frontowej niszy figurę Matki Boskiej z Lourdes.

Na podstawie starej, przedwojennej fotografii, proponuje się odtworzenie figury Matki Boskiej z Lourdes, którą kiedyś umieszczono w środkowej wnęce filaru od strony frontu.

Obecnie jest to analogia do odtworzenia na nowo tej figury.
