**PROGRAM PRAC KONSERWATORSKICH DOTYCZĄCY  
KAPLICZKI KAMIENNEJ Z ŻELIWNYM KRZYŻEM  
PRZY ALEI KASZTANOWEJ I UL. JUNACKIEJ W KRAKOWIE - CHEŁMIE.**

KRAKÓW, MAJ 2022R

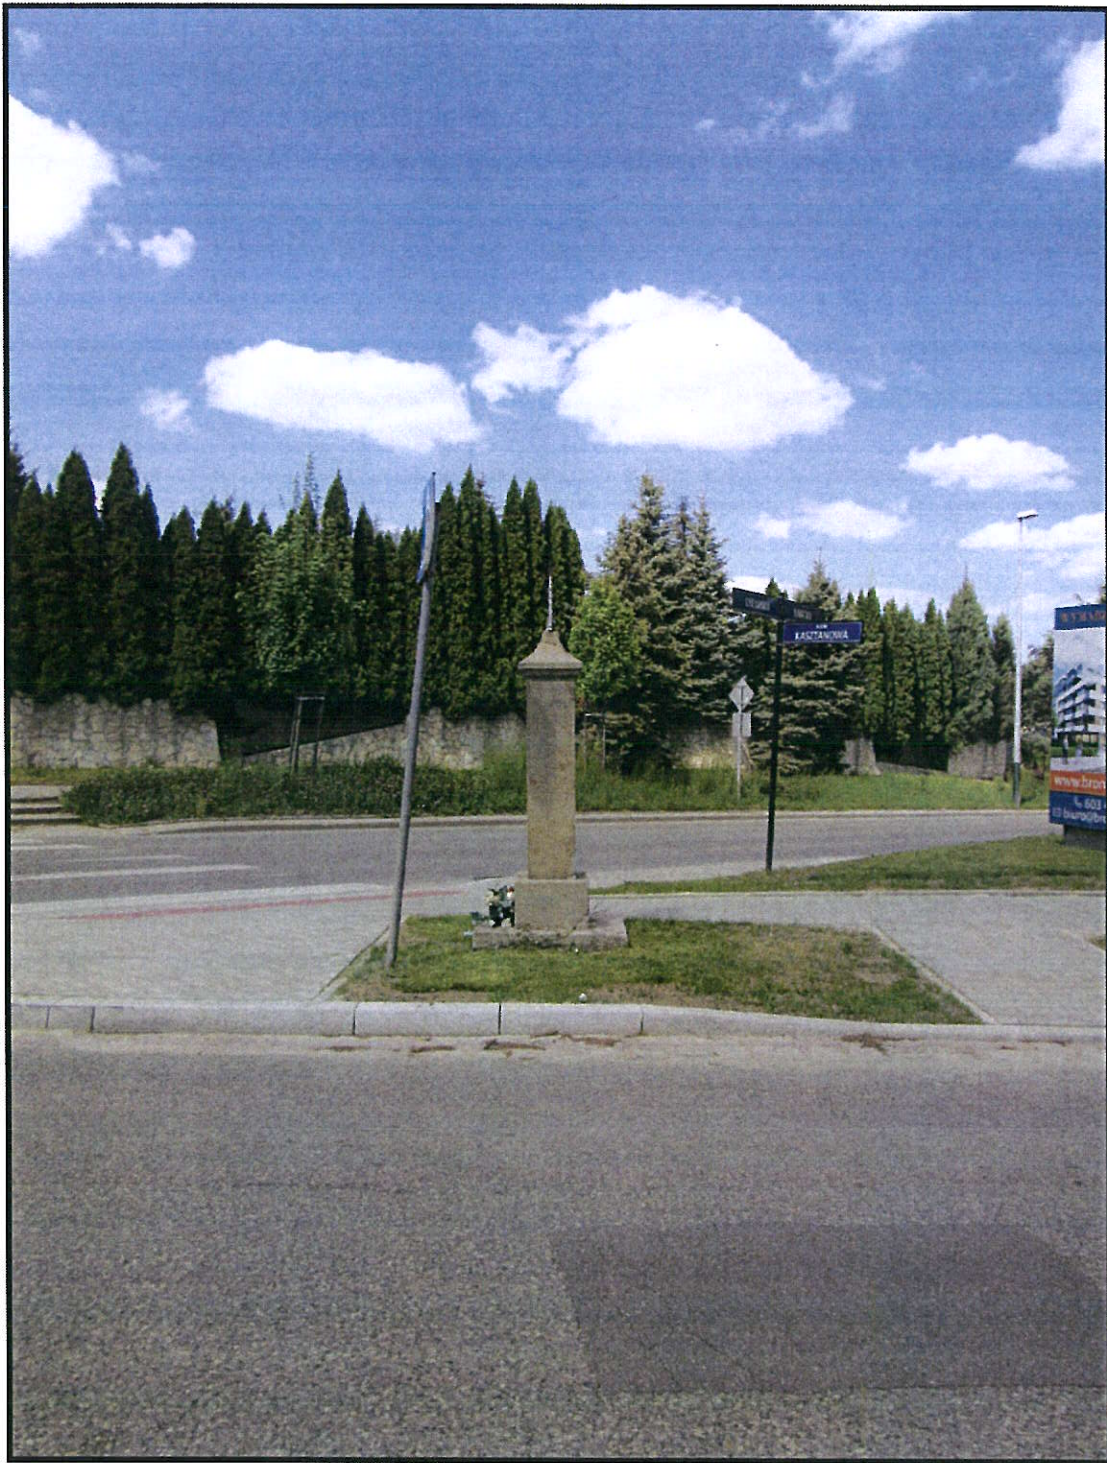
Foto nr 1  
Krzyż przydrożny przy Alei Kasztanowej w Krakowie - Chełmie.

Widok ogólny całości od strony wschodniej.  
Stan przed konserwacją.  
Maj 2022r.

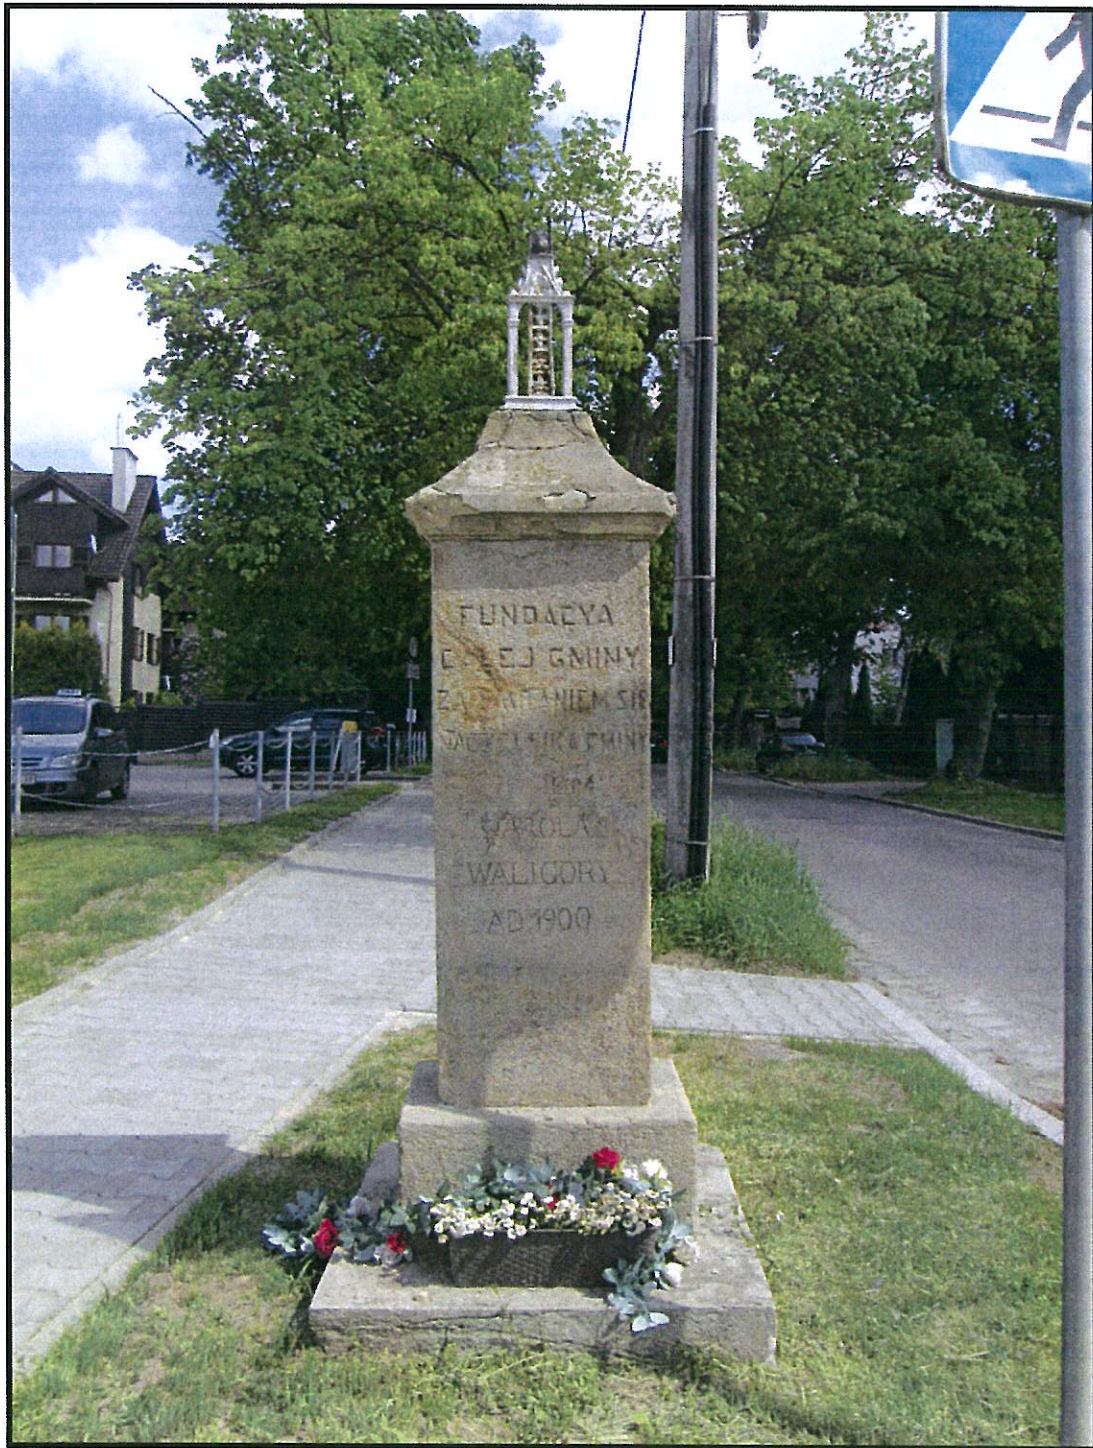
Foto nr 2

Widok południowej strony kamiennego postumentu od strony frontowej.  
Stan przed konserwacją.

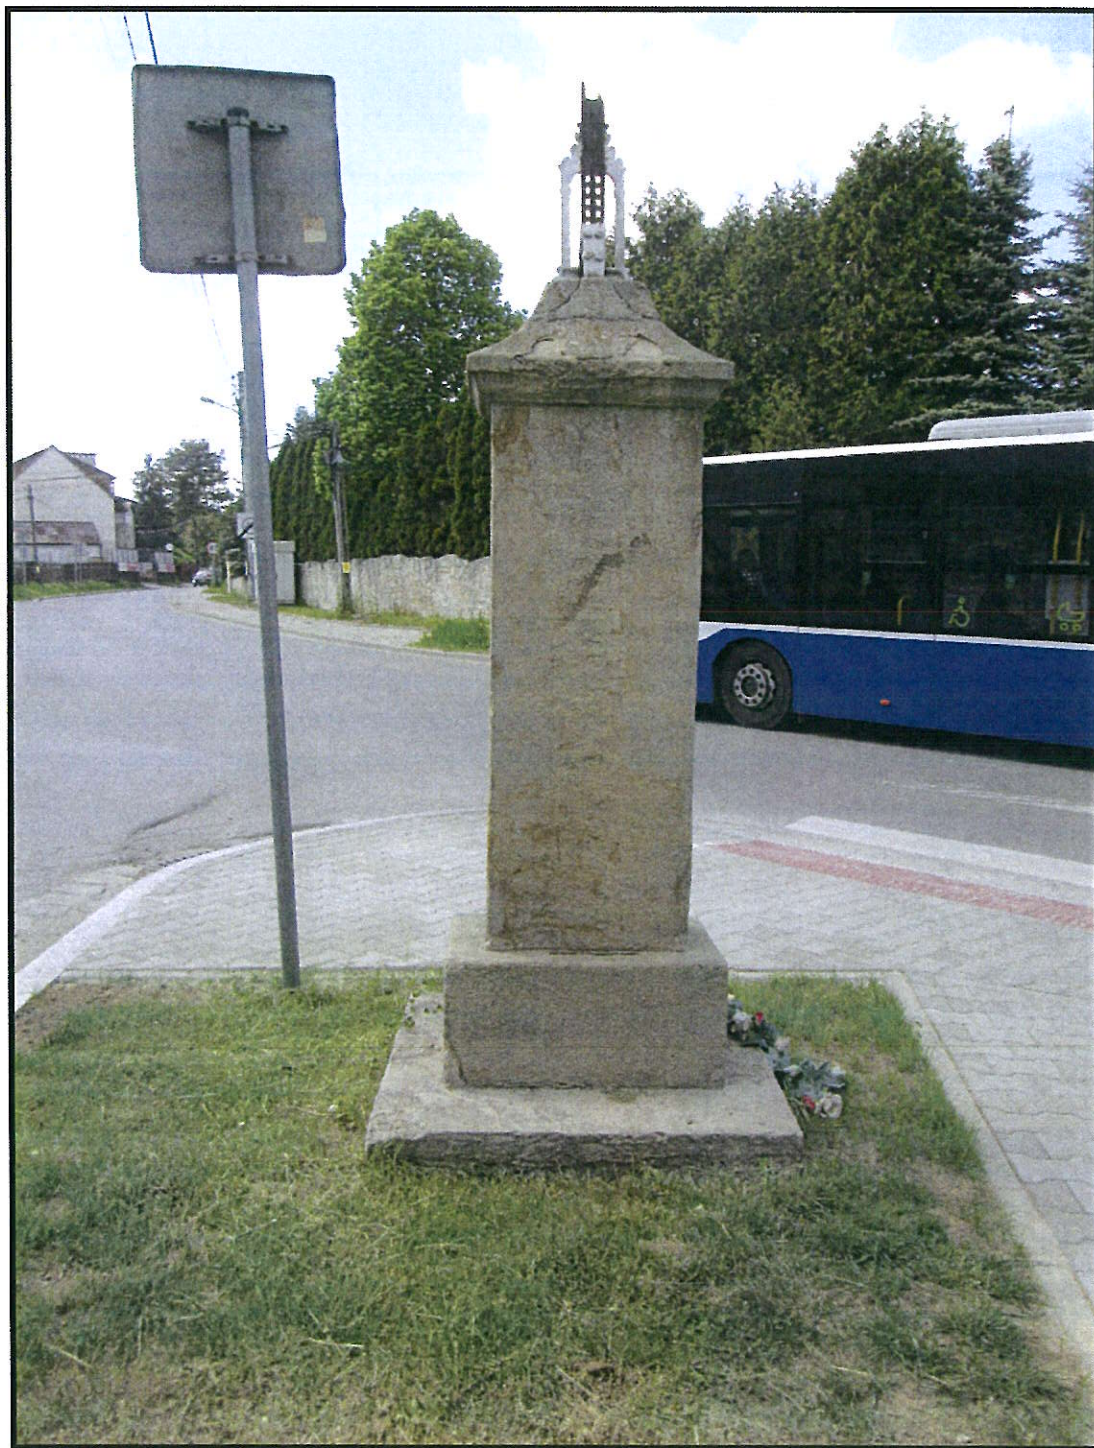
Foto nr 3

Widok kamiennego postumentu od strony odwrocia ( strona północna ).

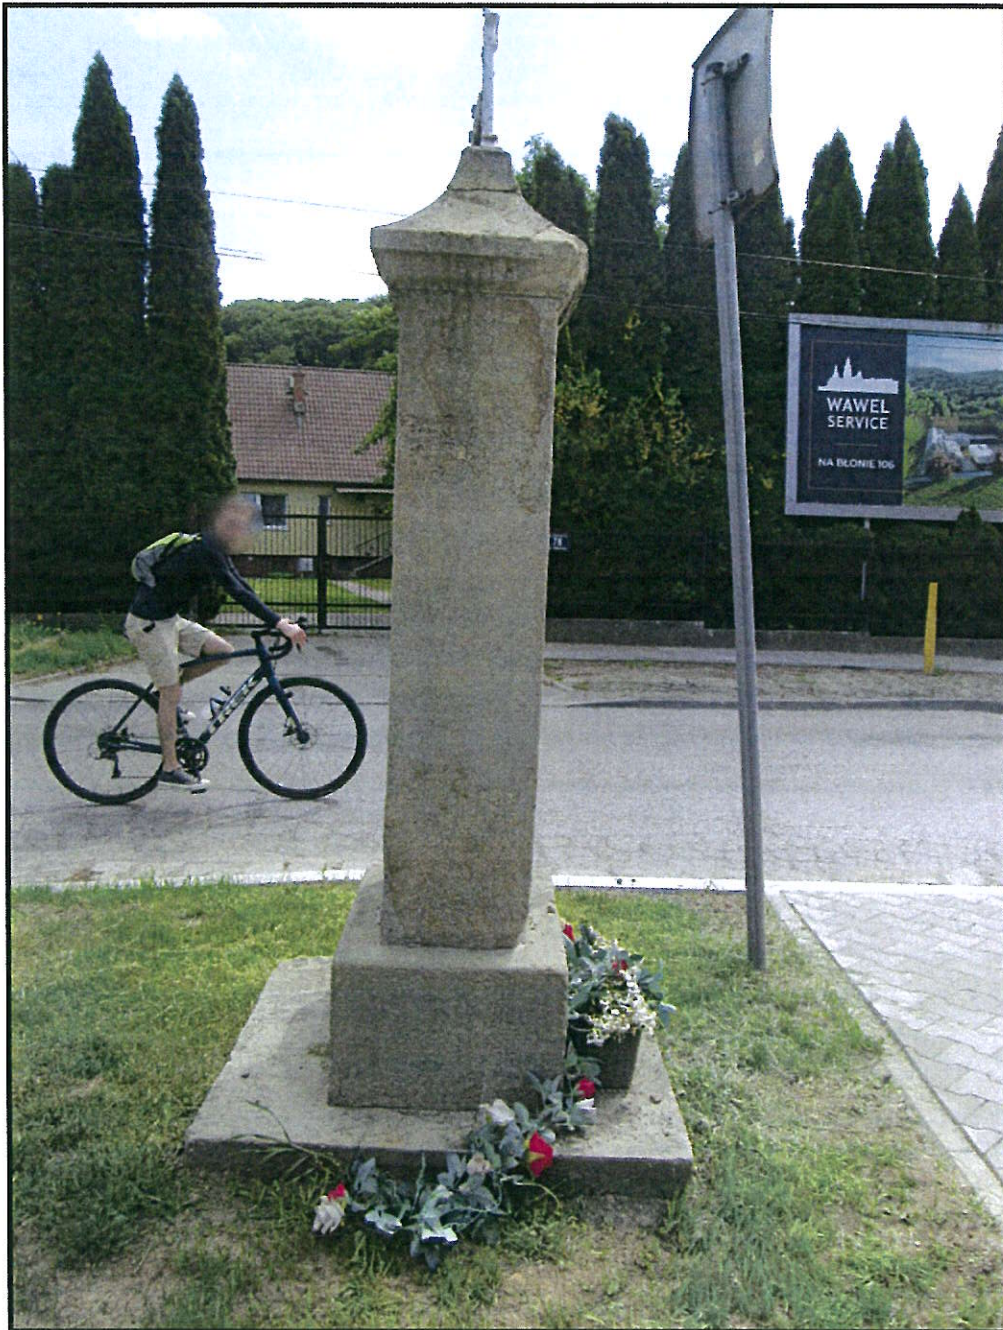
Foto nr 4

Widok całości kamiennego postumentu od strony lewego boku ( strona zachodnia ).  
Stan przed konserwacją.

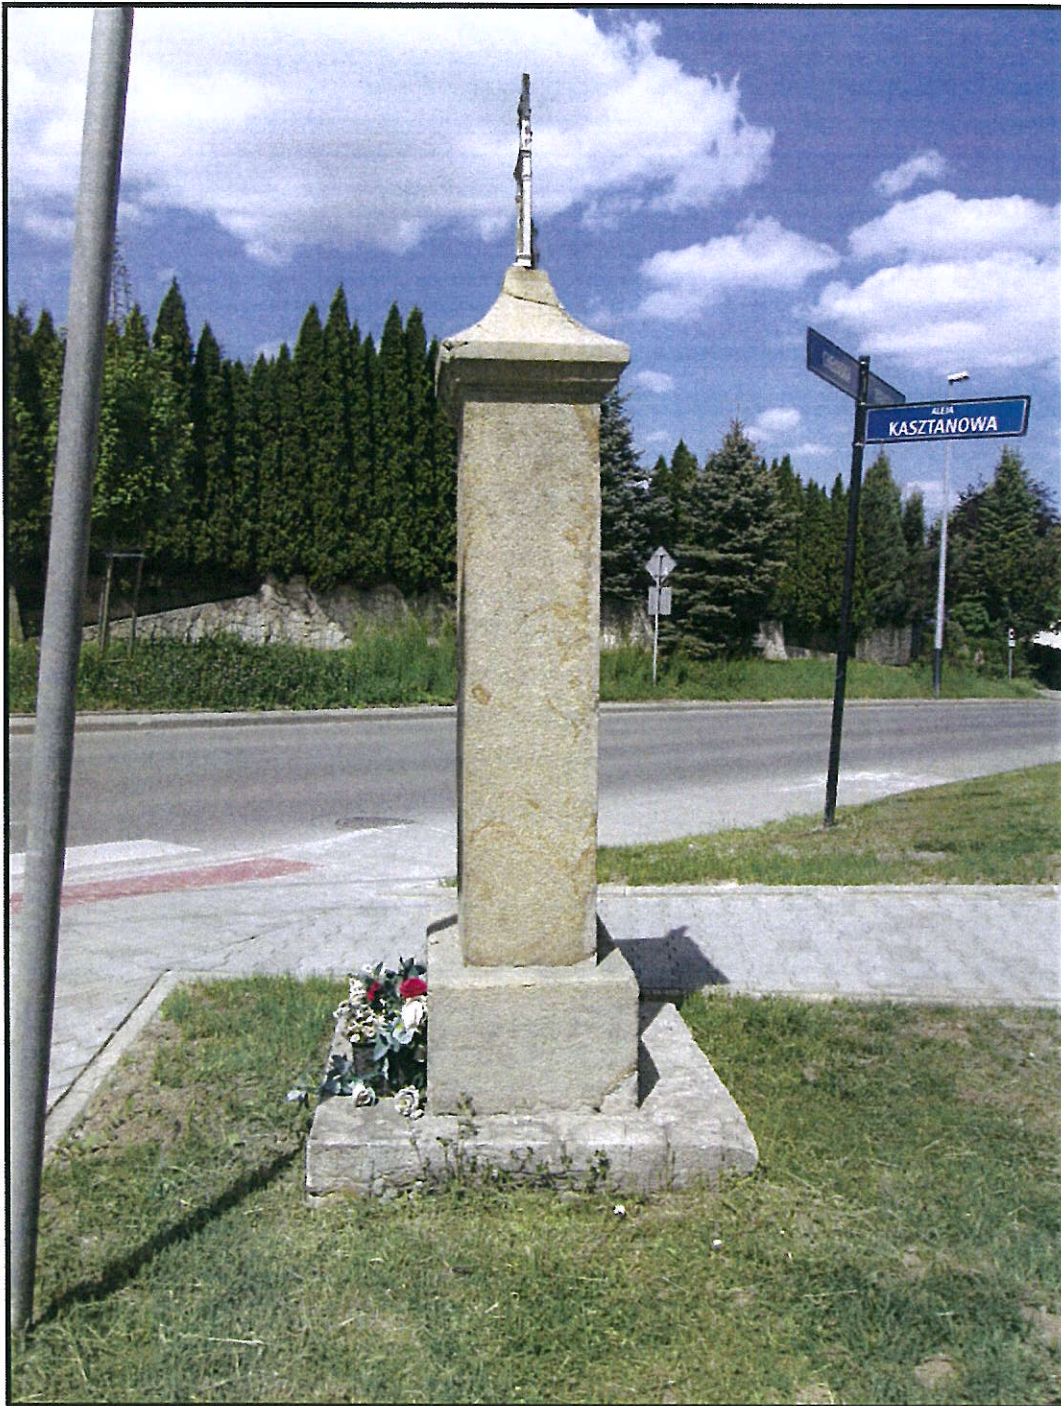
Foto nr 5

Widok całości kamiennego postumentu od strony prawego boku ( strona wschodnia ).  
Stan przed konserwacją.

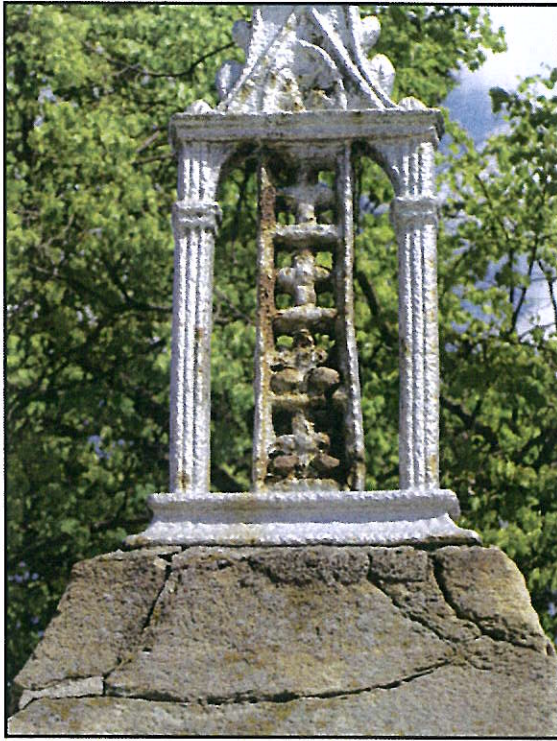
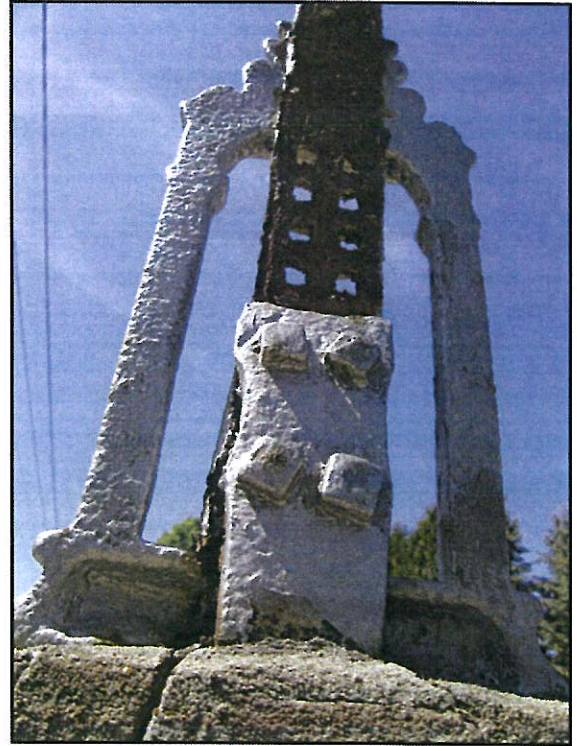
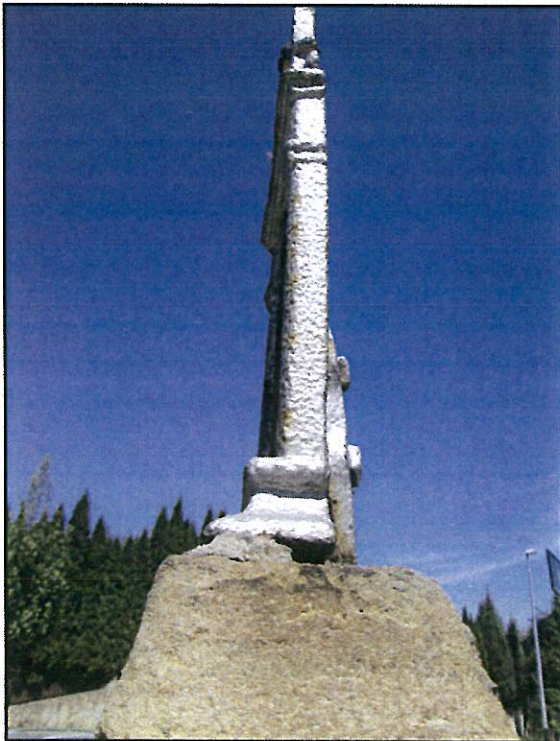
Foto nr 6, 7, 8

Zwieńczenie w postaci kamiennej nakrywy w formie czterospadowego daszka, wykazuje liczne pęknięcia - zwłaszcza na szczycie w miejscu osadzenia żeliwnego krzyża. Również boczne krawędzie ugiętych połączeń daszka, mają liczne ubytki formy, a piaskowiec w tych miejscach osypuje się wzdłuż warstw sedymentacyjnych.

Zbliżenia posadowienia żeliwnego krzyża w kamiennym czterospadowym daszku.  
Foto powyżej przedstawia ujęcie od strony frontu. Foto środkowe od strony odwrocia.  
Foto poniżej obrazuje zamontowanie krzyża od strony prawego boku.  
Stan przed konserwacją.  
Maj 2022r.

Spękaną na wskroś kamienną nakrywę odkuć na nowo wg oryginału z podobnego rodzaju piaskowca. Pozwoli to osadzić na nowo żeliwny krzyż, którego rozbudowana podstawa, wymaga mocnego, nowego materiału na szczycie nakrywy.

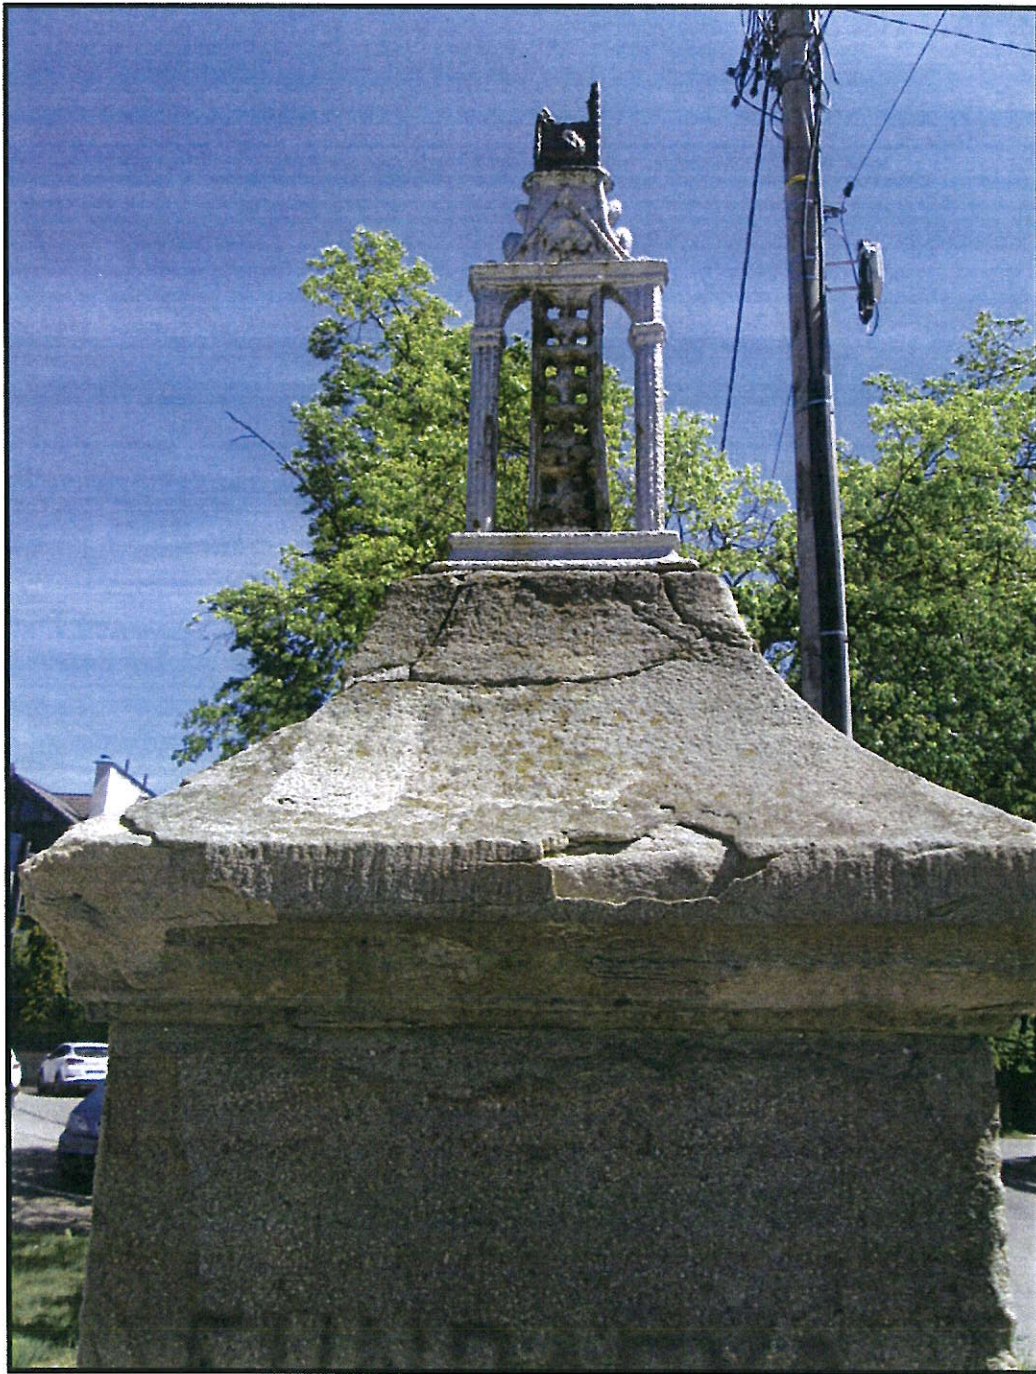
Foto nr 9

Widok od frontu czterospadowego, kamiennego daszka z zamontowanym fragmentem dolnej części krzyża. Widoczny bardzo zły stan zachowania kamiennego daszka, liczne pęknięcia, ubytki formy oraz mikroflora w postaci pociemnienia powierzchni, glonów itp. Stan przed konserwacją.

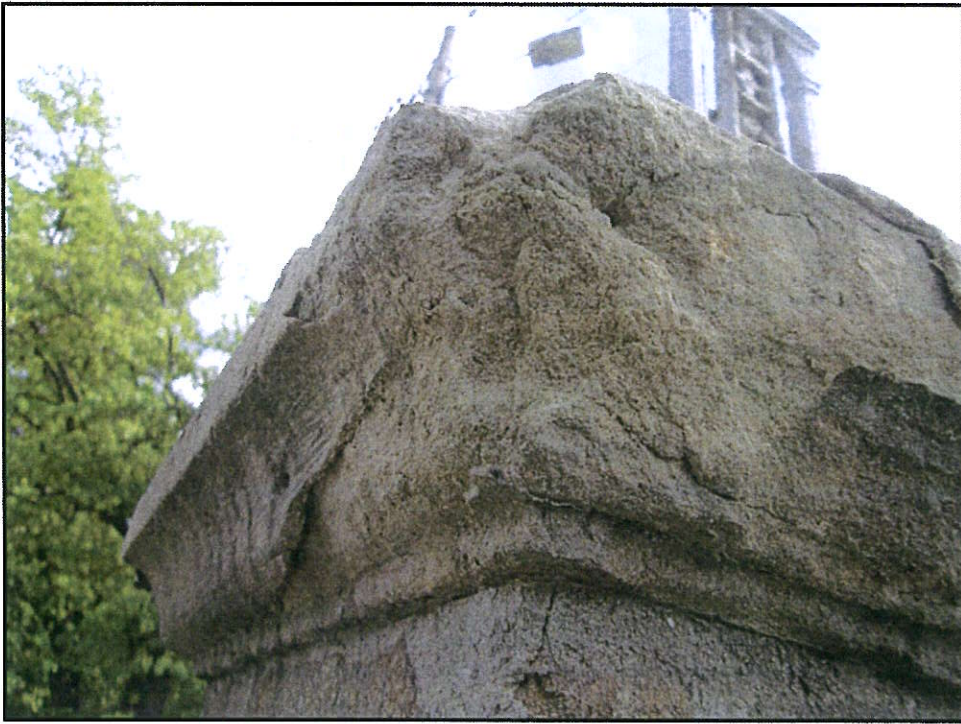
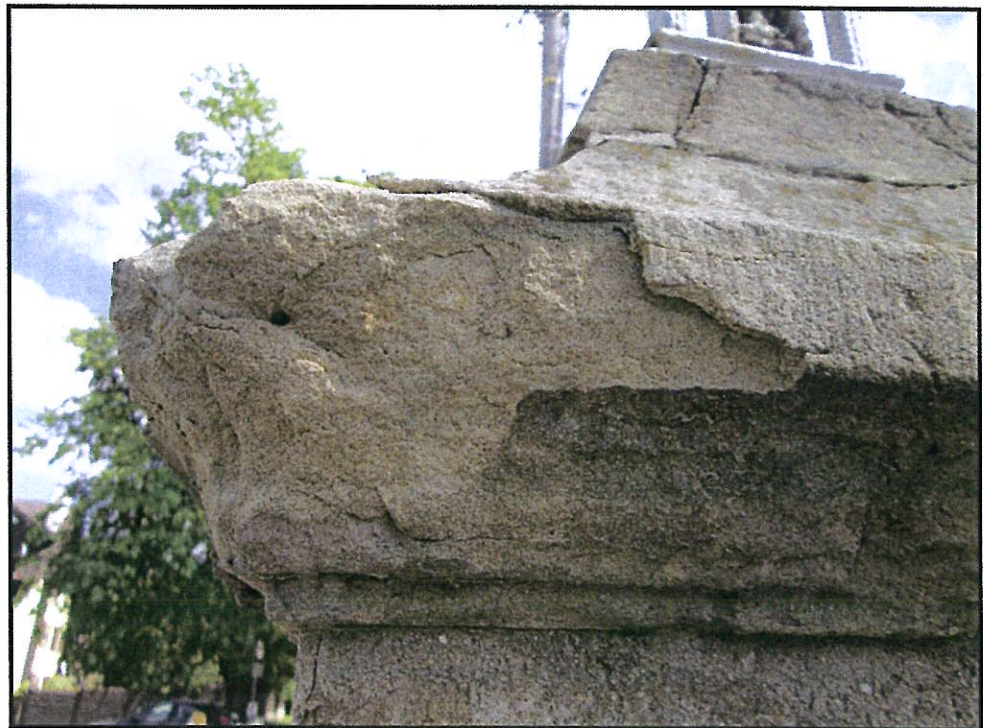
Foto nr 10, 11

Zbliżenia narożnych partii kamiennego daszka. Widoczne znaczne uszkodzenia formy, liczne ubytki, pęknięcia w pobliżu osadzenia żeliwnego krzyża, mikroflora i ogólne zabrudzenie powierzchni.

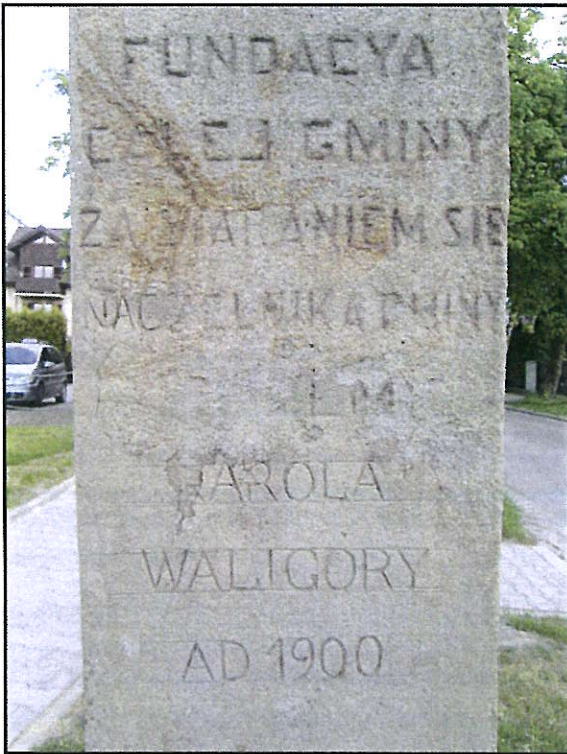
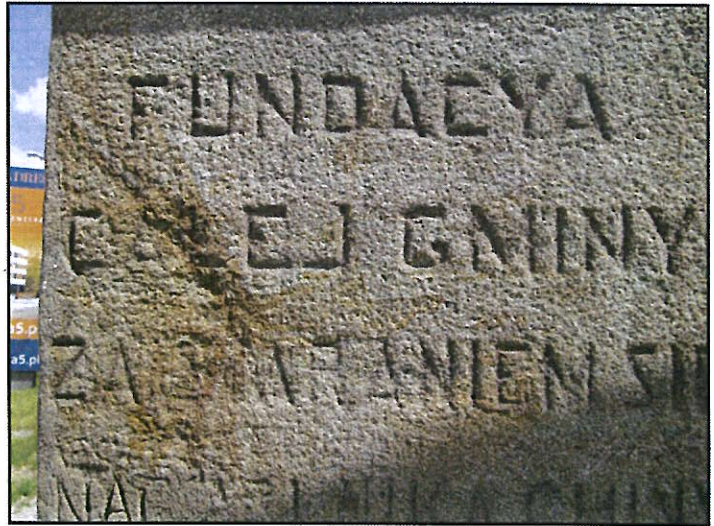
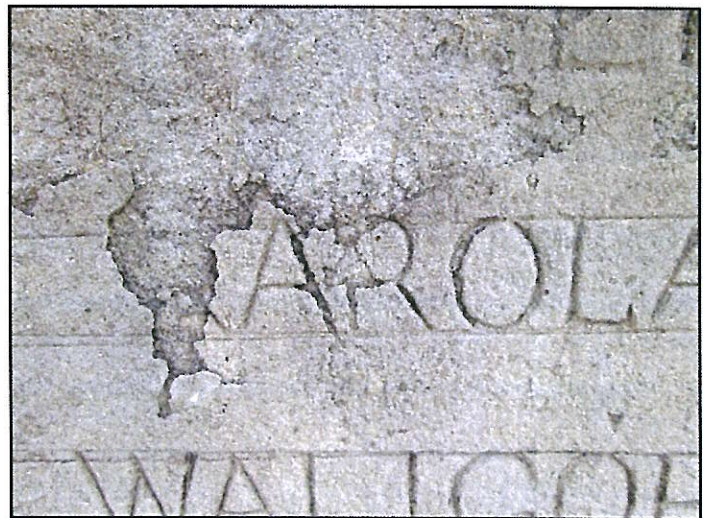
Foto nr 12, 13, 14

Kamienny postument wykonany z piaskowca, nosi liczne ślady wtórnej, wadliwej konserwacji w postaci niewłaściwie odtworzonego napisu, odkutego na froncie. Wtórnie odtworzono i uzupełniono brakującą część czcionki w masie sztucznego kamienia, nie dostosowując jej stylu i kształtu do liternictwa oryginału.

Obecnie wtórne uzupełnienia osypują się i tworzą ubytki powierzchniowe w środkowej części inskrypcji.

Widok całości oraz fragmentów odkutego napisu na froncie kamiennego postumentu.

Widoczne ubytki powierzchniowe warstw piaskowca, spływające odkute napisy.

Foto poniżej przedstawia wtórnie zrekonstruowany napis w masie sztucznego kamienia.

Kamienny postument wymaga przywrócenia wszystkich parametrów wytrzymałościowych. Należy usunąć wszystkie, wtórne uzupełnienia. Brakujący napis uzupełnić w masie sztucznego kamienia oraz odkuć w nim czcionką dopasowaną kształtem i stylem do oryginału.

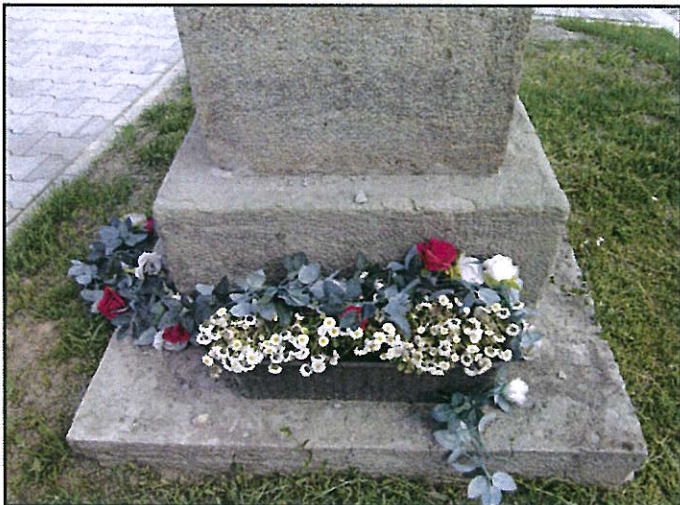
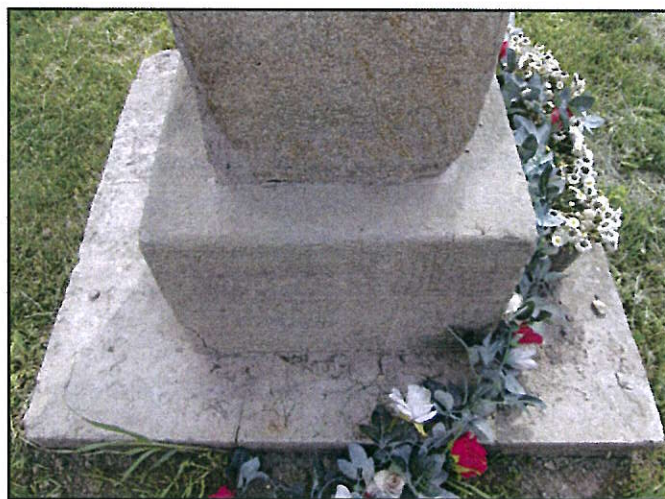
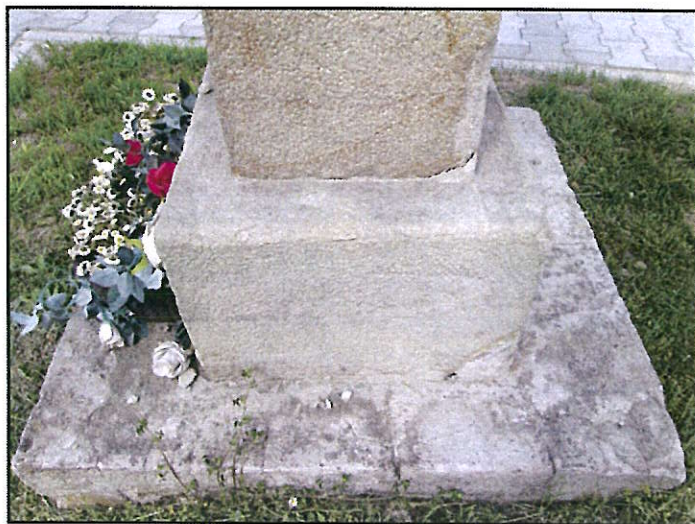
Foto nr 15, 16, 17

Betonowy fundament uległ przemieszczeniu posadowienia i obecnie całość jest o kilka centymetrów odchylona od pionu, prawdopodobnie został osadzony zbyt płytko w ziemi, a wstrząsy pobliskiej drogi - skrzyżowania, przenoszą drgania na fundament krzyża.

Fundament utracił również swoje parametry wytrzymałościowe i jego powierzchnia miejscami łuszczy się i osypuje.

Dolne części niskiej partii cokołowej wraz z betonowym fundamentem.

Fundament, prawdopodobnie zbyt płytki uległ przemieszczeniu, co spowodowało znaczne odchylenie całości od pionu, wymaga skucia i wykonania na nowo.

Należy go wykonać poniżej granicy zamarzania gruntu. Z uwagi na wzmożony ruch samochodowy opodal, nowy fundament powinien zostać również odpowiednio zazbrojony.

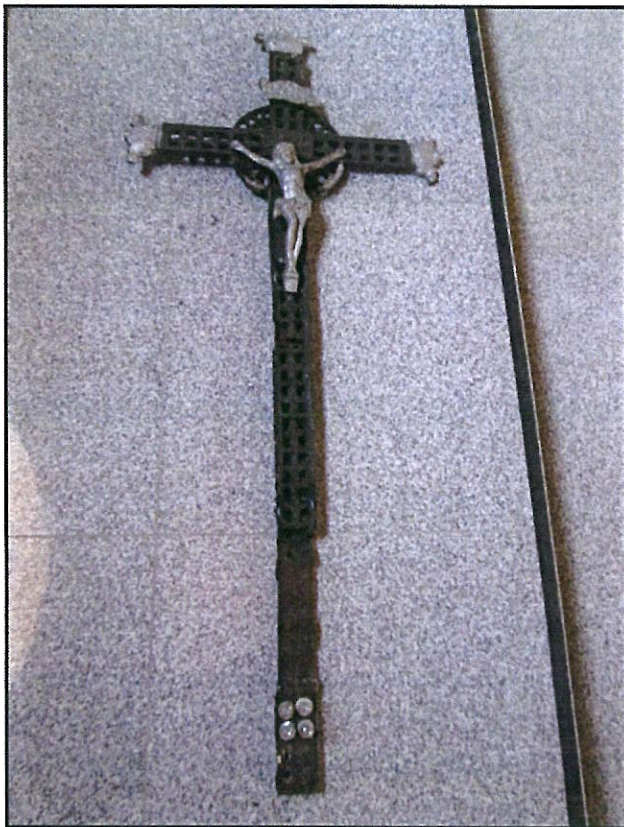
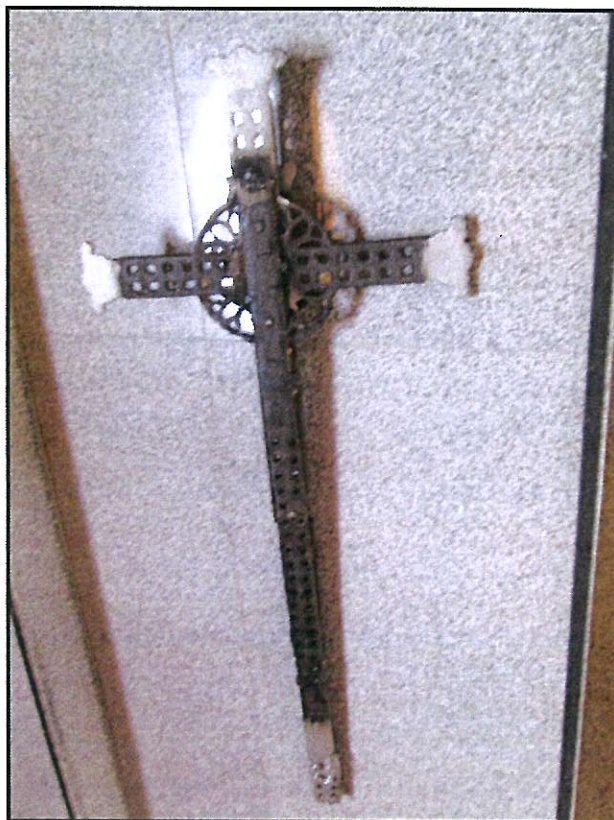
Foto nr 18, 19

Zdemontowany obecnie w miejscu przełamania żeliwny krzyż, również nosi ślady wtórnych konserwacji, począwszy od odwrocia, które wzmocniono żelazną sztabą, pionowe, ażurowe ramię w kilku miejscach, podobnie jak aureolę, spawano. Spowodowało to wiele odkształceń, przesunięć formy ażuru, odbarwienie oryginału itp.

Rozbudowana podstawa krzyża wtórnie osadzona, obecnie od strony odwrocia, wzmocniona żelazną konstrukcją, przykręconą śrubami.

Na ujęciach zdemontowany żeliwny krzyż.

Żeliwny krzyż należy pozbawić wtórnych, żelaznych wzmocnień, zastępując je nowym, pokrywającym się z ażurem ramion krzyża.

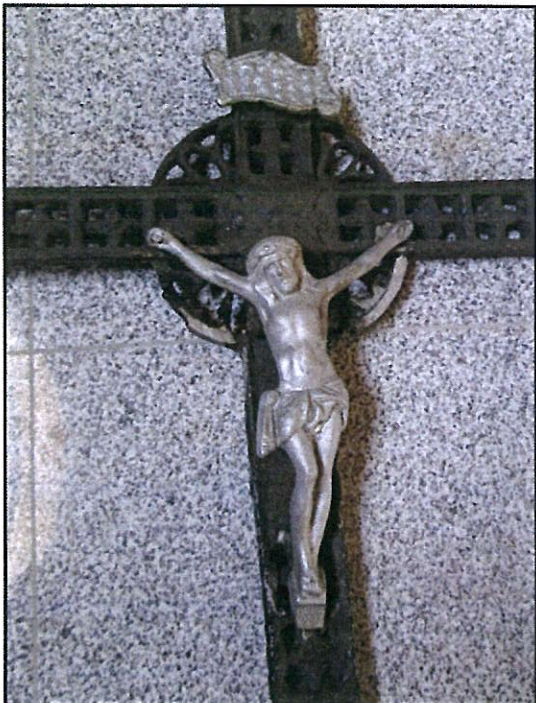
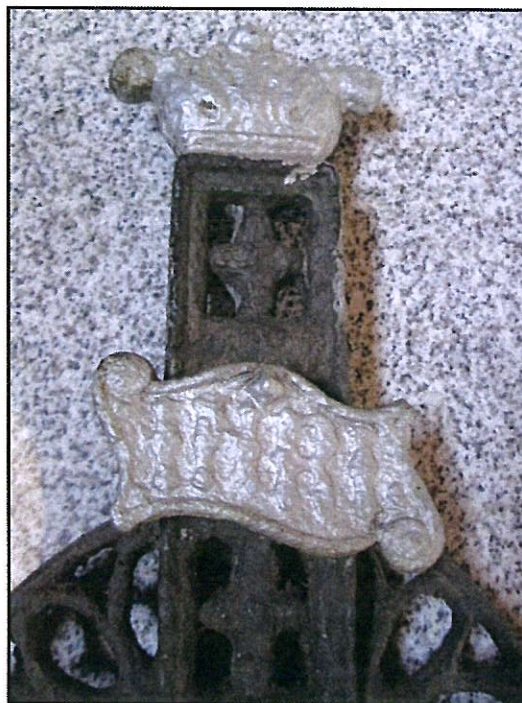
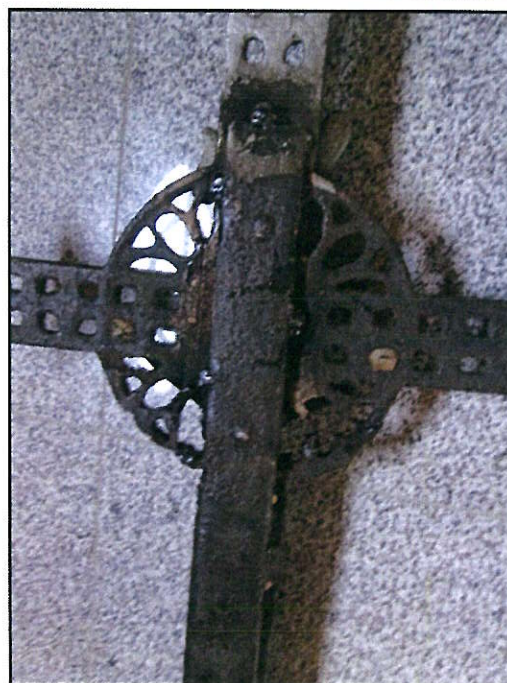
Foto nr 20, 21, 22

Wtórnie, tzw. „srebrzanką” pomalowano palmy, banderolę oraz metalową pasyjkę. Pasyjka również wydaje się nieoryginalną.

Zbliżenia przecięcia ramion żeliwnego krzyża z aureolą w formie okręgu. Od frontu pasyjka z banderolą oraz końce ramion krzyża wtórnie pomalowane tzw srebrzanką. Stan przed konserwacją.

Pasyjka oraz części pokryte tzw. „srebrzanką”, powinny mieć jednolity kolor z krzyżem.

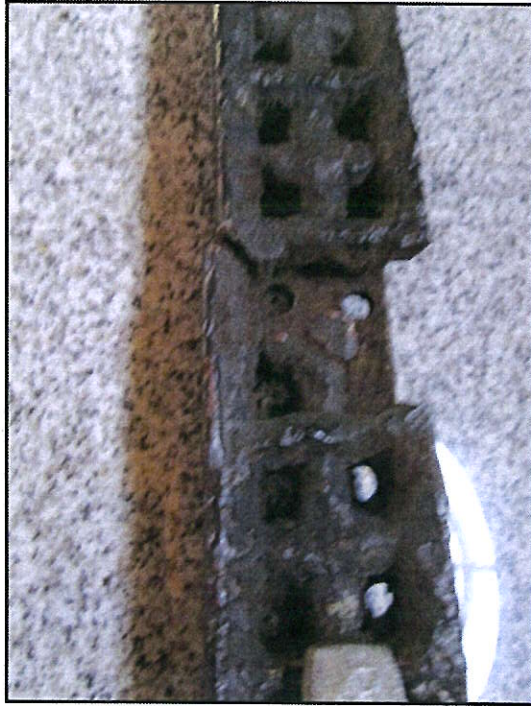
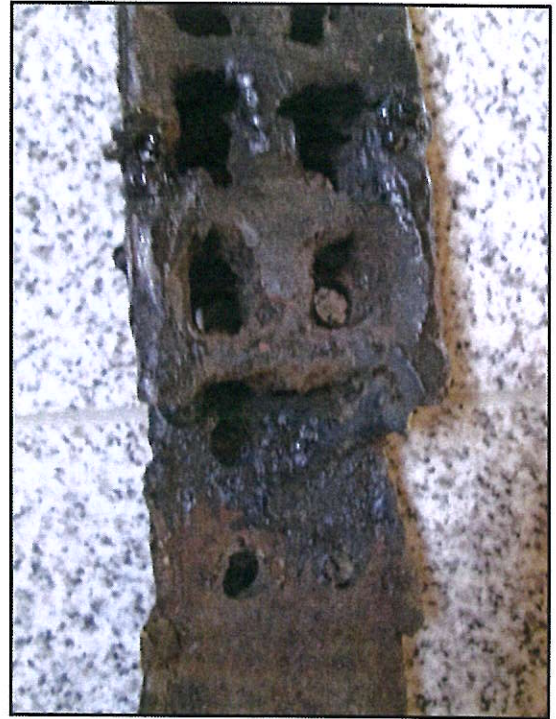
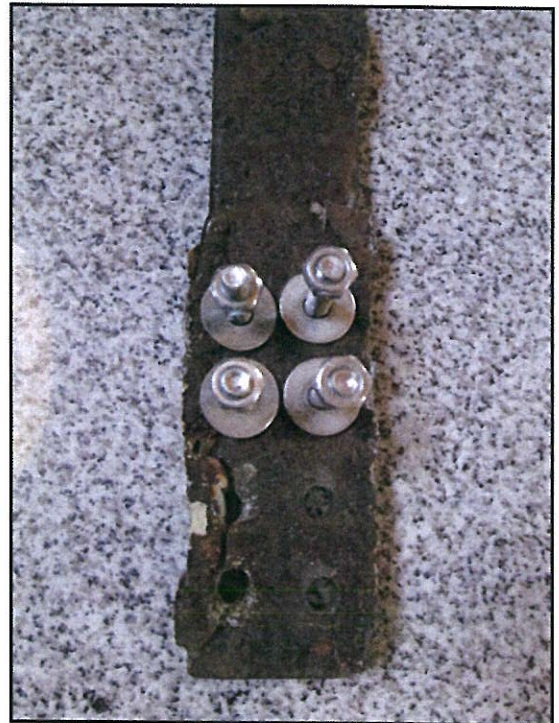
Foto nr 23, 24, 25

Zbliżenia miejsc wtórnie naprawionego żeliwnego krzyża.

W miarę możliwości, należy skorygować wcześniejsze naprawy ażuru tak, by zniwelować przesunięcia formy nowym, właściwym spawaniem. Ze względu jednak na kruchość żeliwa i słabą odporność na wysokie temperatury, być może wszelkie poprawki wcześniejszych napraw, mogą okazać się być niewykonalne.
