PROGRAM PRAC KONSERWATORSKICH
DOTYCZĄCY DREWNIANEGO KRZYŻA
NA GÓRZE BORKOWSKIEJ U ZBIEGU ULIC
ZAKOPIAŃSKIEJ I ZAWIŁEJ W KRAKOWIE

KRAKÓW, CZERWIEC 2024R

STAN ZACHOWANIA I PRZYCZYNY ZNISZCZEŃ

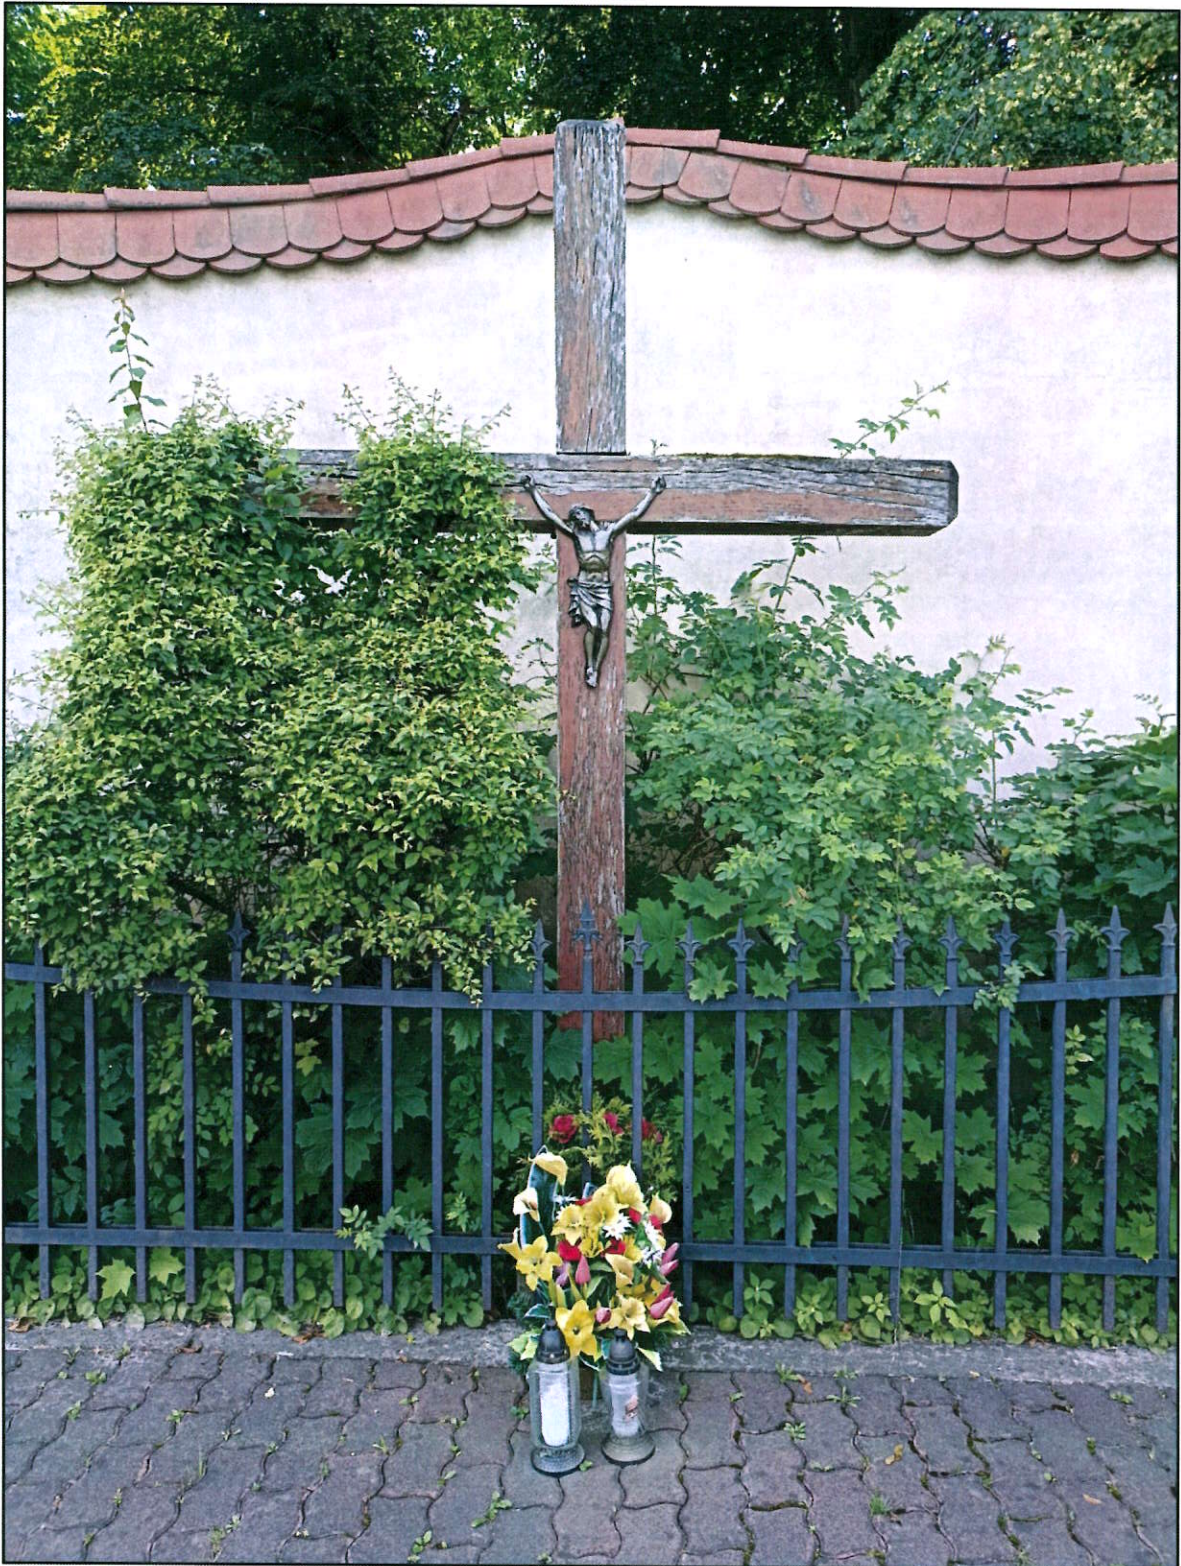
Foto nr 1
Drewniany krzyż przy ul. Zawilej na Górze Borkowskiej w Krakowie.

Widok ogólny całości.
Stan przed konserwacją.
Czerwiec 2024r

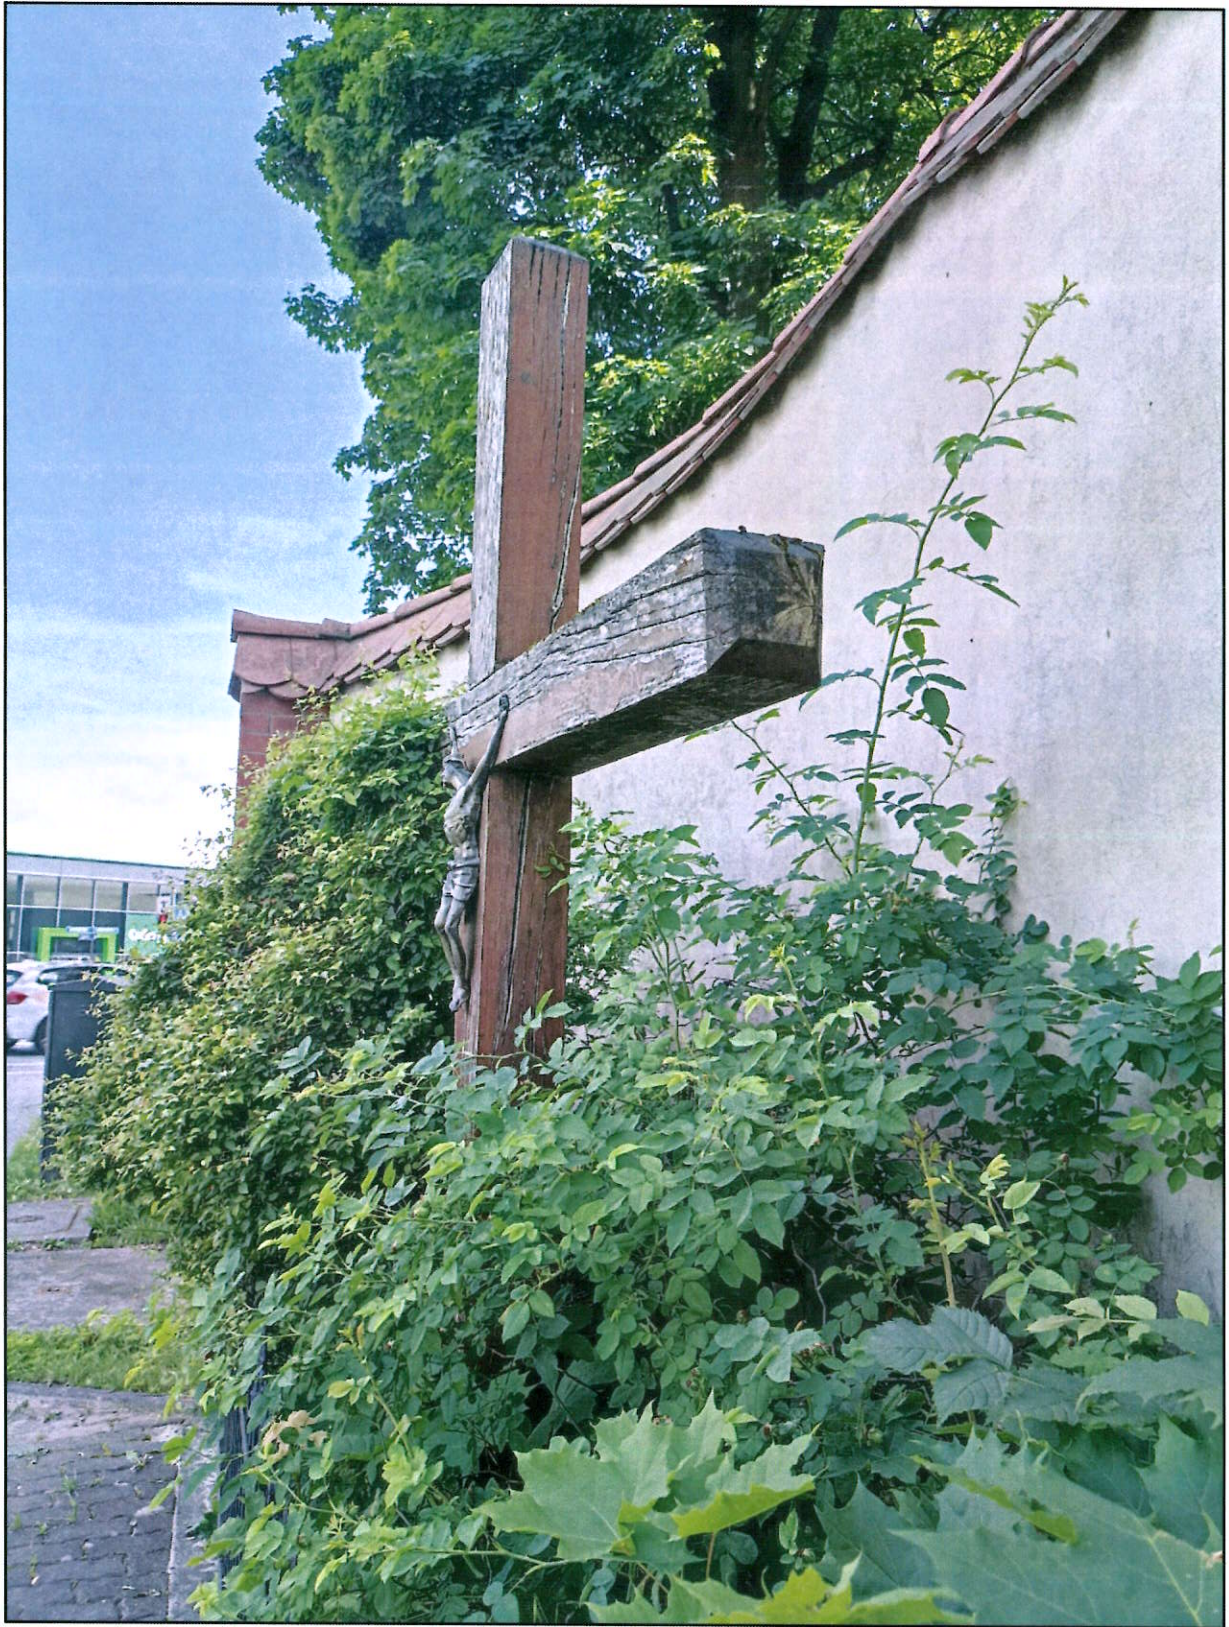
Foto nr 2

Widok ogólny całości. Ujęcie od strony prawej.

Stan przed konserwacją.

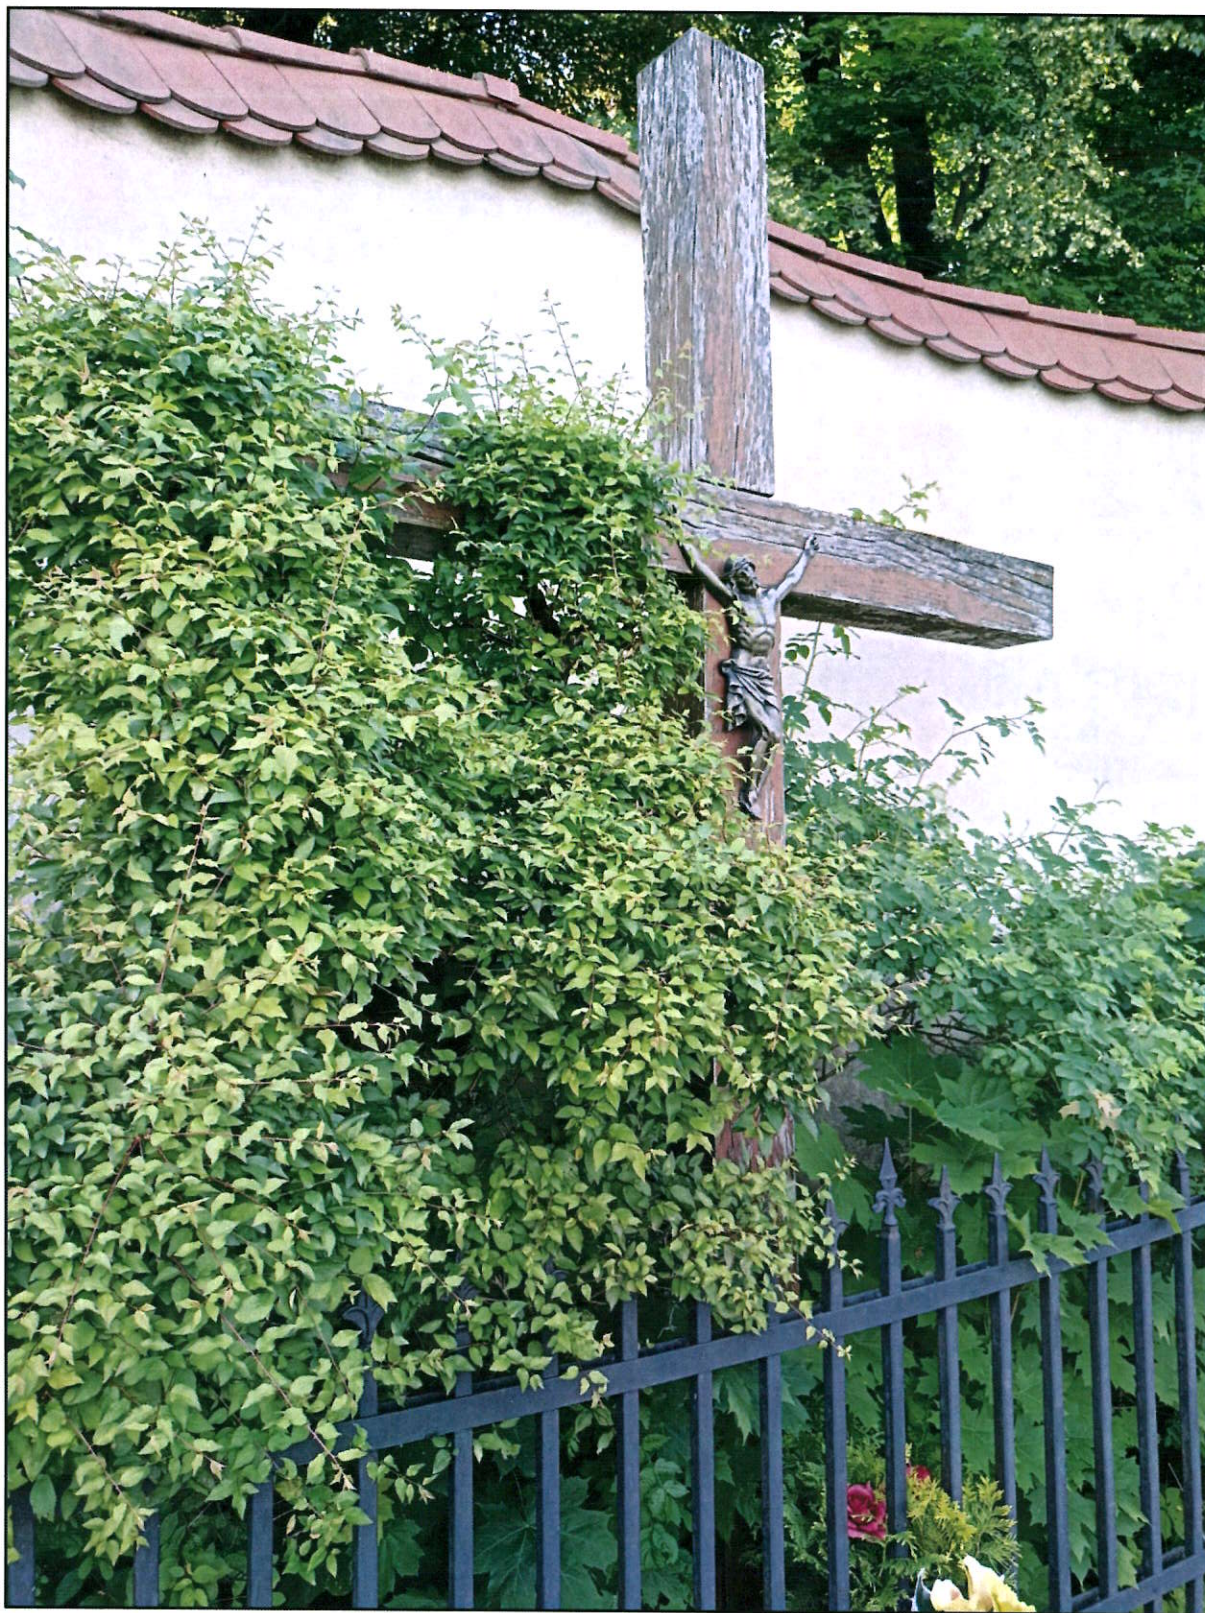
Foto nr 3

Widok ogólny całości. Ujęcie od strony lewej.

Stan przed konserwacją.

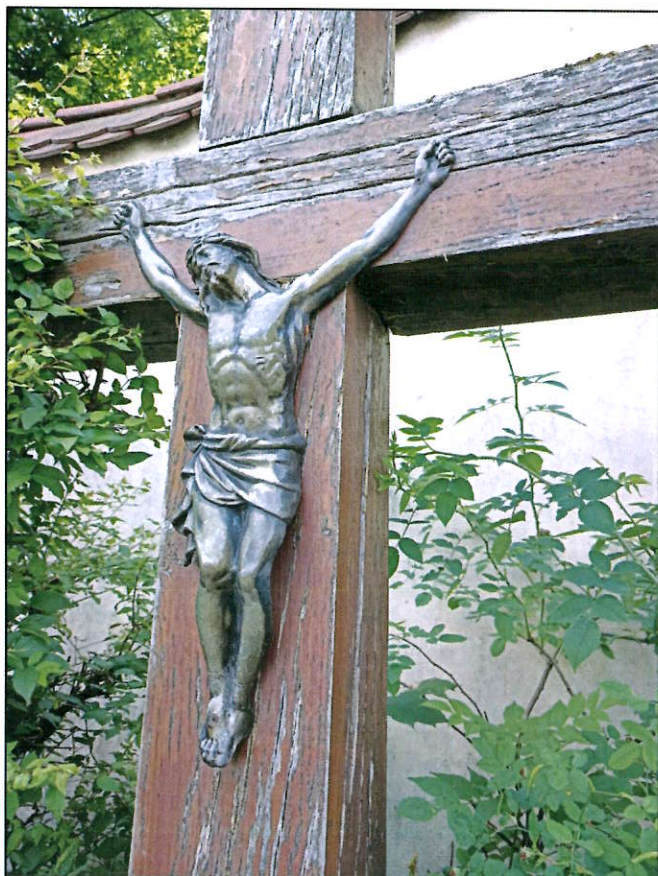
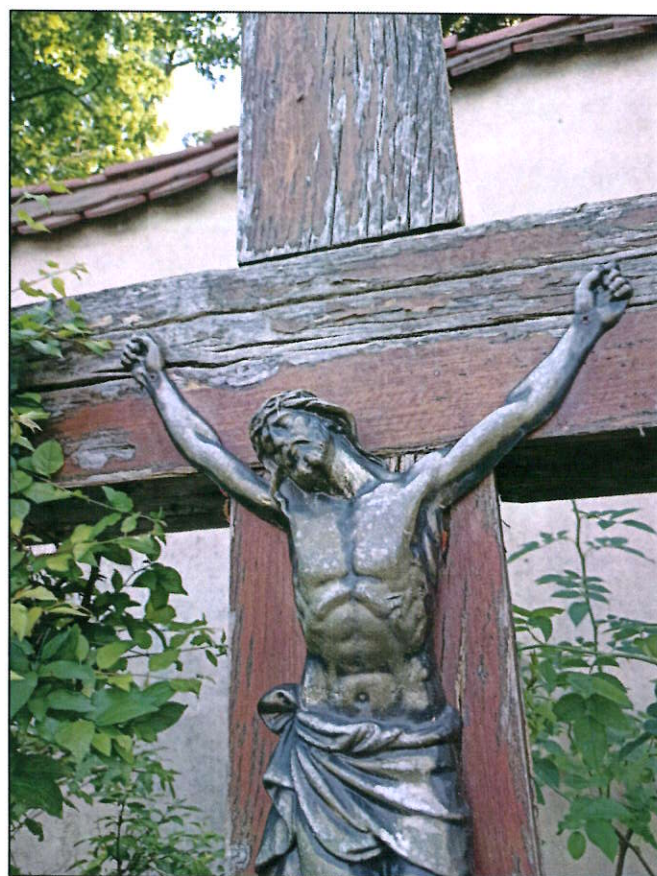
Foto nr 4, 5

Zbliżenia środkowej części krzyża z odlewem w metalu figury Chrystusa Ukrzyżowanego. Widoczne liczne pęknięcia struktury drewna, braki warstwy zabezpieczającej drewno. Postać Chrystusa jest pustym jednostronnym odlewem prawdopodobnie ze stopu cynku z aluminium.

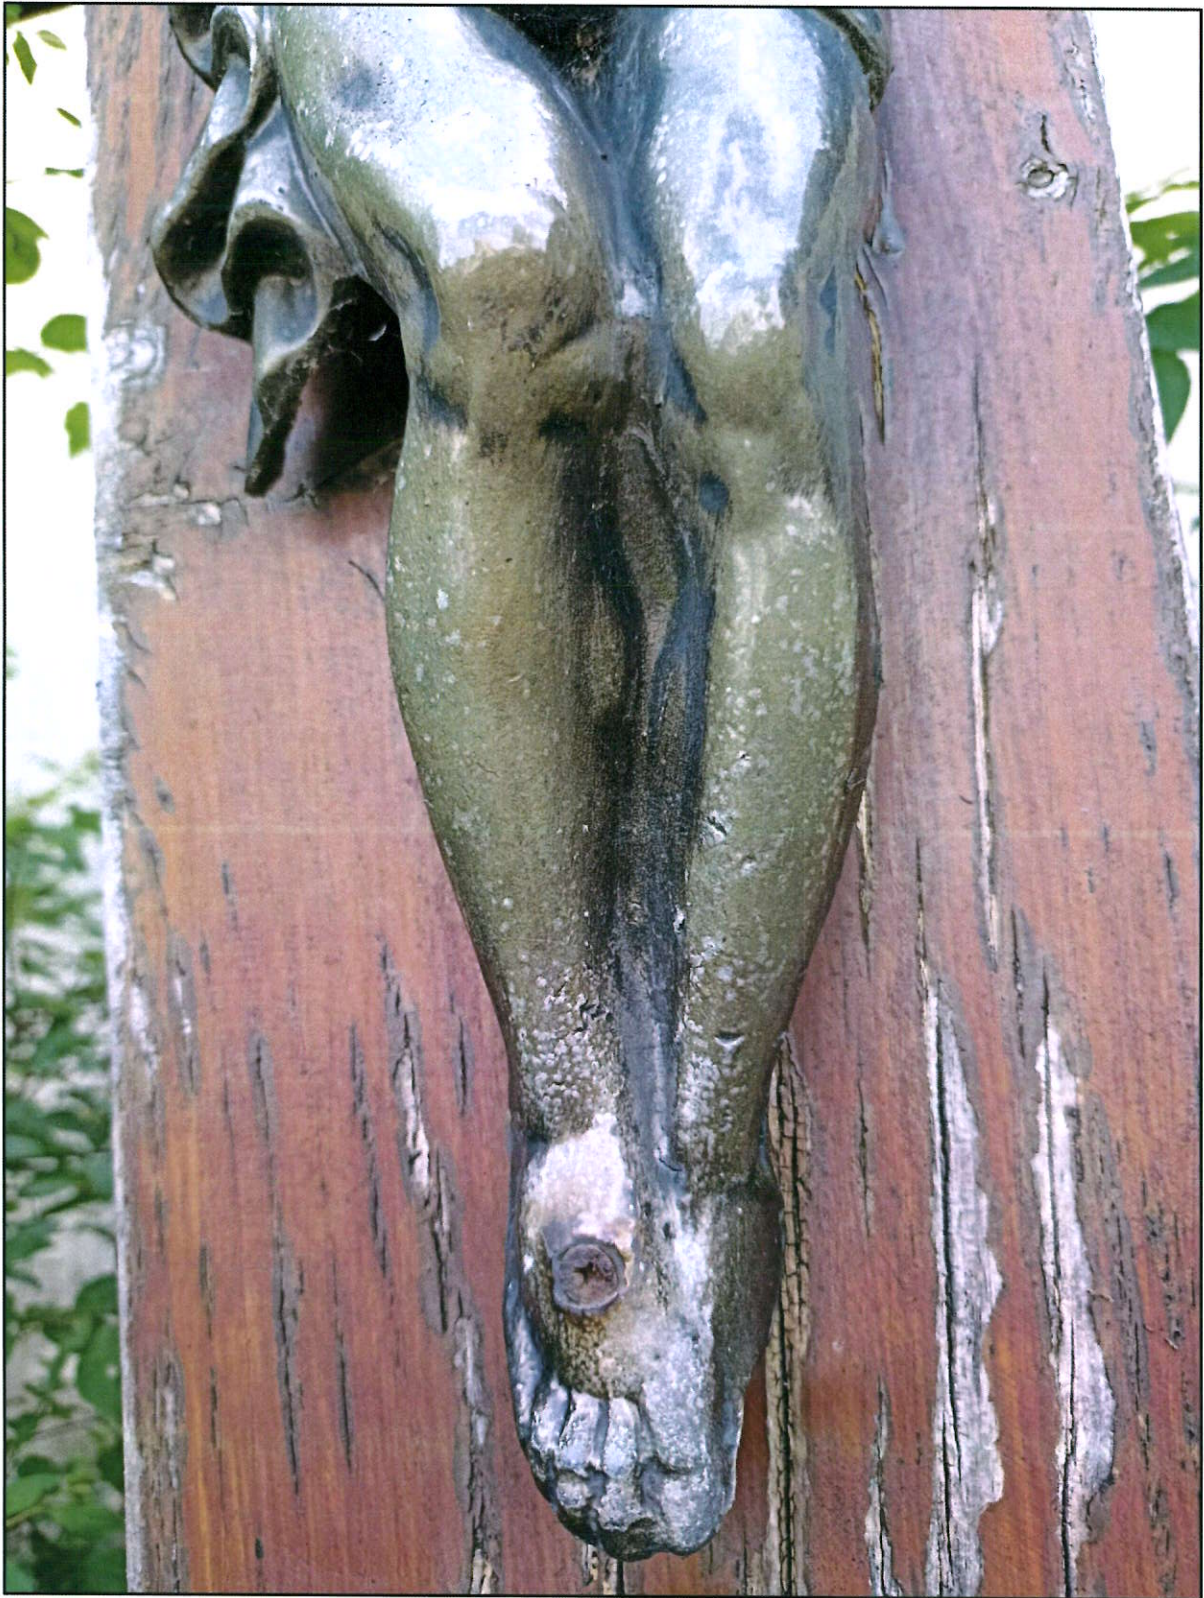
Foto nr 6

Obecnie pionowa belka jest zbyt krótka w stosunku do poziomej. Powierzchnia belek krzyża wykazuje liczne głębsze i płytsze szczeliny pęknięć wzdłuż słoi na całej powierzchni. W niektórych szczelinach zaobserwować można jasne resztki wtórnych kitów, będących pozostałościami poprzednich napraw. Drewno krzyża jest rozeschnięte, wyjałowione, z szarym zabarwieniem w obrębie miejsc pęknięć i na powierzchniach gdzie warstwa zabezpieczająca dawno odsłoniła gołe drewno. W głębszych szczelinach pęknięć np. po stronie prawego boku pionowej belki i pod poziomym prawym ramieniem krzyża ciemne partie korozji drewna spowodowane czynnikami mykologicznymi gdzie najdłużej obiekt kumuluje wodę opadową i w sposób długotrwały utrzymuje się zawilgocenie. Również pobliski mur za krzyżem zatrzymuje swobodną cyrkulację powietrza, przyczyniając się do dłuższego zalegania wilgoci w strukturze obecnie pozbawionego powierzchniowo warstwy zabezpieczenia. Górna płaszczyzna poziomej belki krzyża jest pokryta mchami i porostami. Nasada belki pionowej zatopiona w betonowym postumencie uwidacznia przy krawędzi styku korozję drewna w postaci ciemnych przebarwień, które łuszczą się i odpadają (foto nr 11). Postać Chrystusa - jednostronny odlew z metalu - wtórny pokryty warstwą lakieru bezbarwnego zabezpieczającego metal przed korozją fizyczną. Śruby mocujące odlew postaci na krzyżu pokryte rdzą (foto nr 6).

Zbliżenia dolnych partii rzeźby Chrystusa Ukrzyżowanego – prawdopodobnie odlew stopu cynku z aluminium. Całość postaci spatynowana i zabezpieczona bezbarwnym lakierem.

W stopie od frontu widoczna zardzewiała śruba stożkowa.

Opisywany współczesny Krzyż w przypadku gdy traktuje się jak zabytek wymaga przeprowadzenia remontu konserwatorskiego w warunkach pracowni. W pierwszej kolejności należy zdemontować pionową belkę osadzoną w betonowym fundamencie. Następnie zdemontować dwie żelazne blachy spięte na wskroś śrubą. Po tym działaniu okaże się czy część stopy belki pionowej zatopiona w betonie jest skorodowana i zdestruowana oraz ile należy usunąć skorodowanego drewna. W poprzednich naprawach krzyż został znacznie skrócony wskutek destrukcji drewna pionowej części belki osadzonego w poprzednich montażach. Obecny brak około 1/3 belki pionowej spowodował utratę proporcji krzyża. Należy wykonać i odtworzyć w specjalnej konstrukcji brakujący fragment pionowej części. Drewno obecnie zachowanych belek jest pozbawione swoich pierwotnych parametrów wytrzymałościowych i wymaga usunięcia resztek przemalowań olejnych, odczyszczenia ręcznego wszystkich fragmentów, wykonania dezynfekcji i dezynsekcji oraz wzmocnienia poprzez impregnację. Wszystkie głębsze szczeliny pęknięć należy uzupełnić metodą kitowania specjalistycznymi masami dwuskładnikowymi, uzupełnieniom nadać fakturę naśladującą oryginał. Należy pozostawić naturalną fakturę drewna powstałą na skutek oddziaływania czynników atmosferycznych. Całość w końcowym etapie połączyć z rekonstrukcją brakującego dolnego fragmentu belki krzyża (rys. nr 1). Nawierzchnię drewna oryginalnego i rekonstrukcji zabezpieczyć zewnętrzną bejcą do drewna a następnie woskiem mikrokrystalicznym. W celu wzmocnienia całości zrekonstruowanej stopy krzyża należy ją wzmocnić poprzez umocowanie czterech stalowych kątowników na wszystkich czterech narożnikach drewnianej belki zrekonstruowanej i oryginalnej. Długość kątowników powinna zachodzić z nadmiarem na oryginał krzyża. Metalowy odlew postaci Chrystusa odczyścić z zabrudzeń i przezroczystego lakieru. Zabezpieczyć ponownie przezroczystą powłoką. Skorodowane śruby mocujące Chrystusa do krzyża należy wymienić na nierdzewne i ponownie osadzić na zakonserwowanym krzyżu.

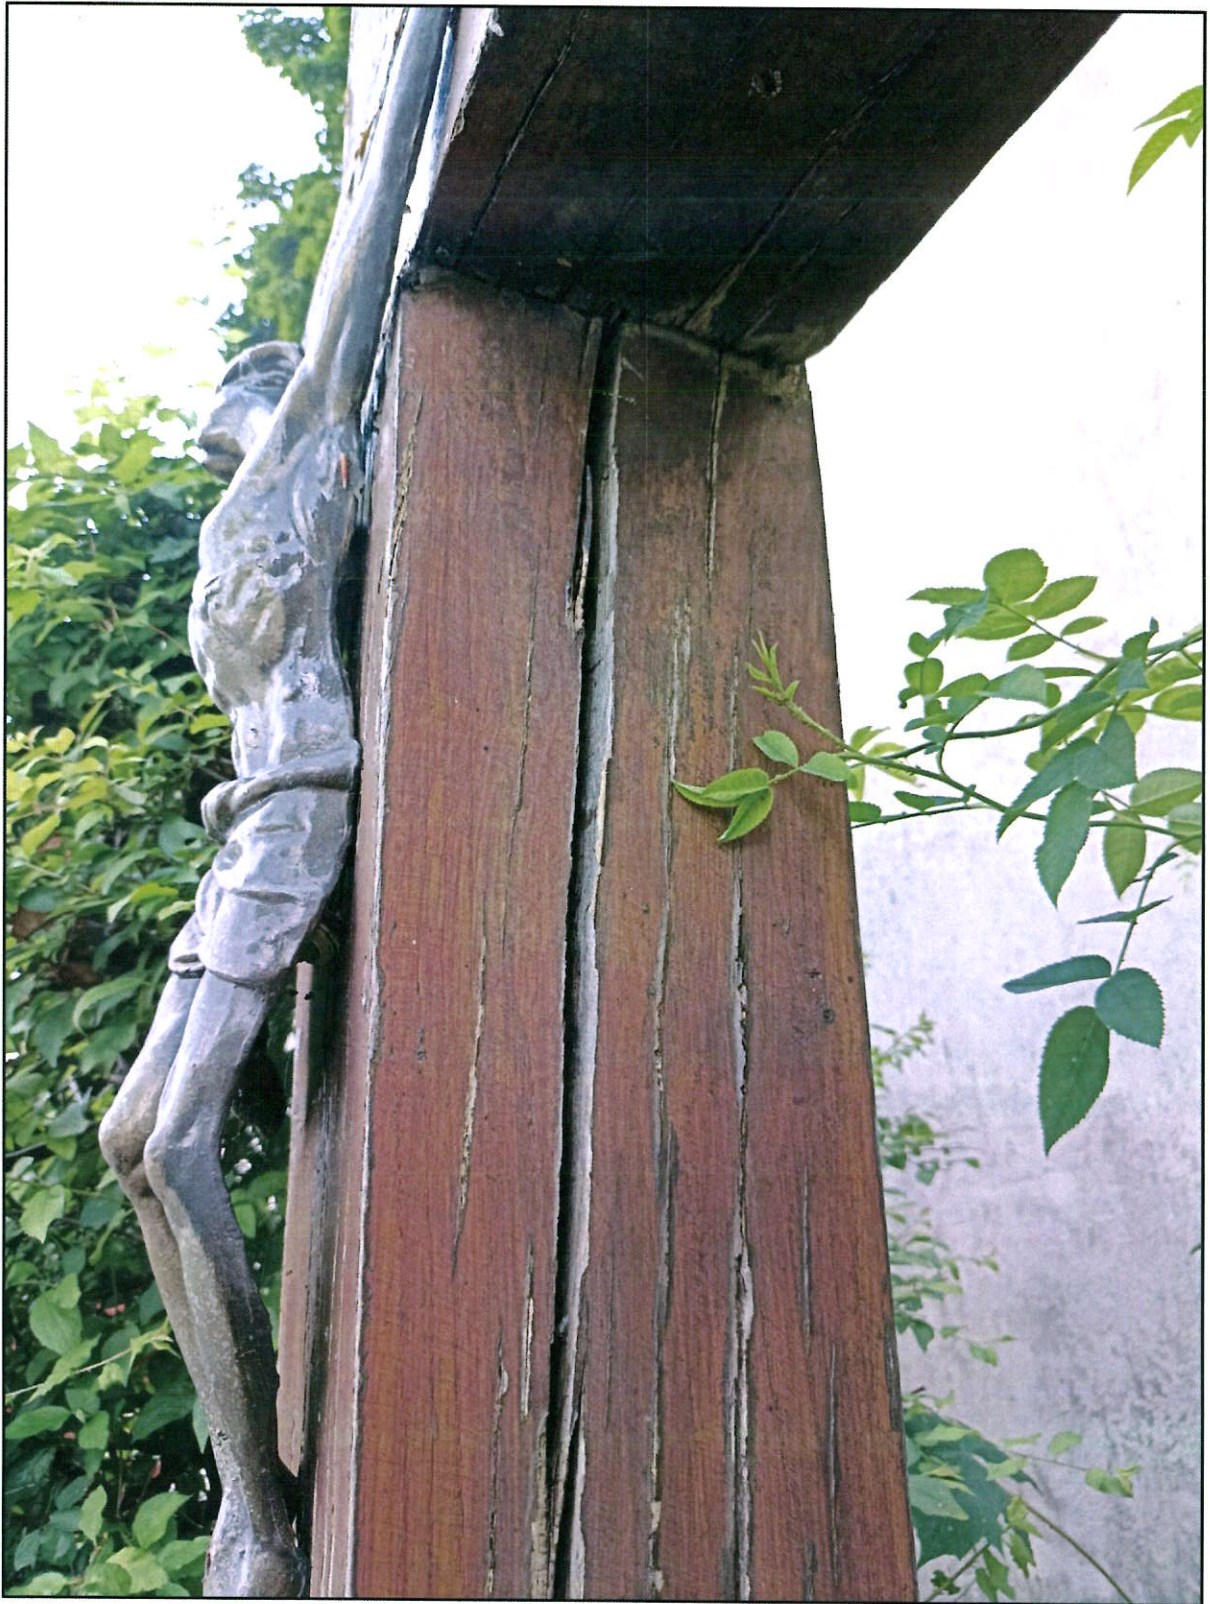
Foto nr 7

W ujęciu bocznym od prawej strony postać Chrystusa – odlew prawdopodobnie stopu cynku z aluminium. Widoczna jednostronna forma postaci Chrystusa, głębokie pęknięcie bocznej ściany pionowego ramienia drewnianego krzyża.
Czerwiec 2024r

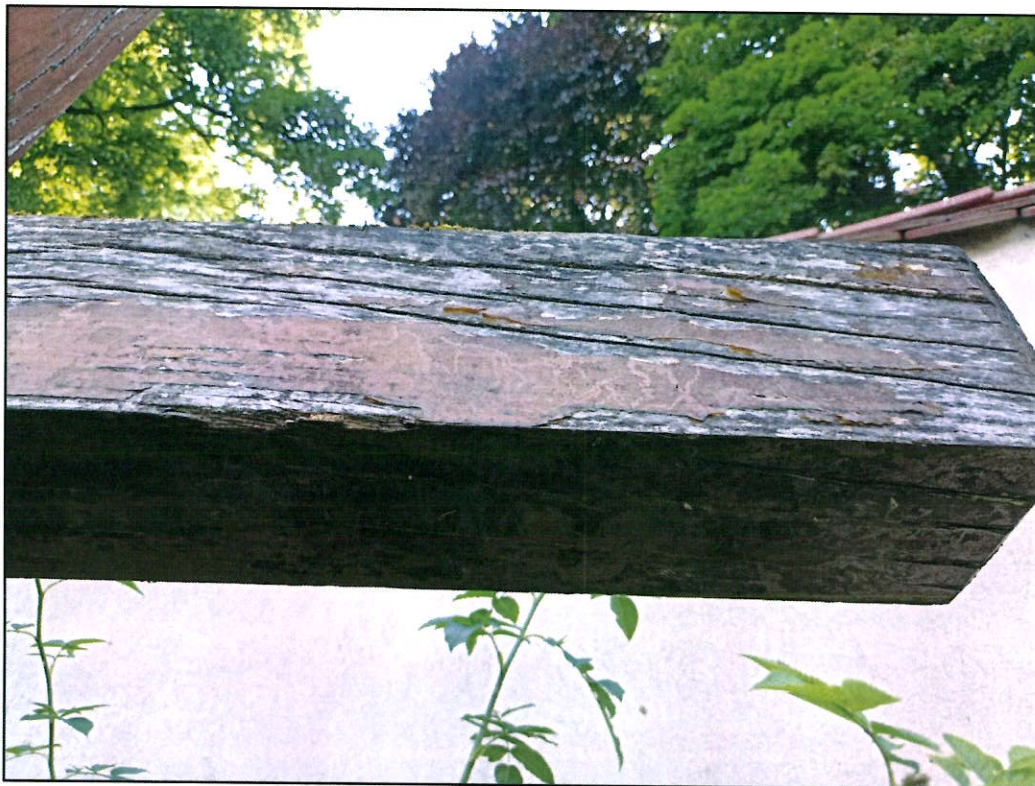
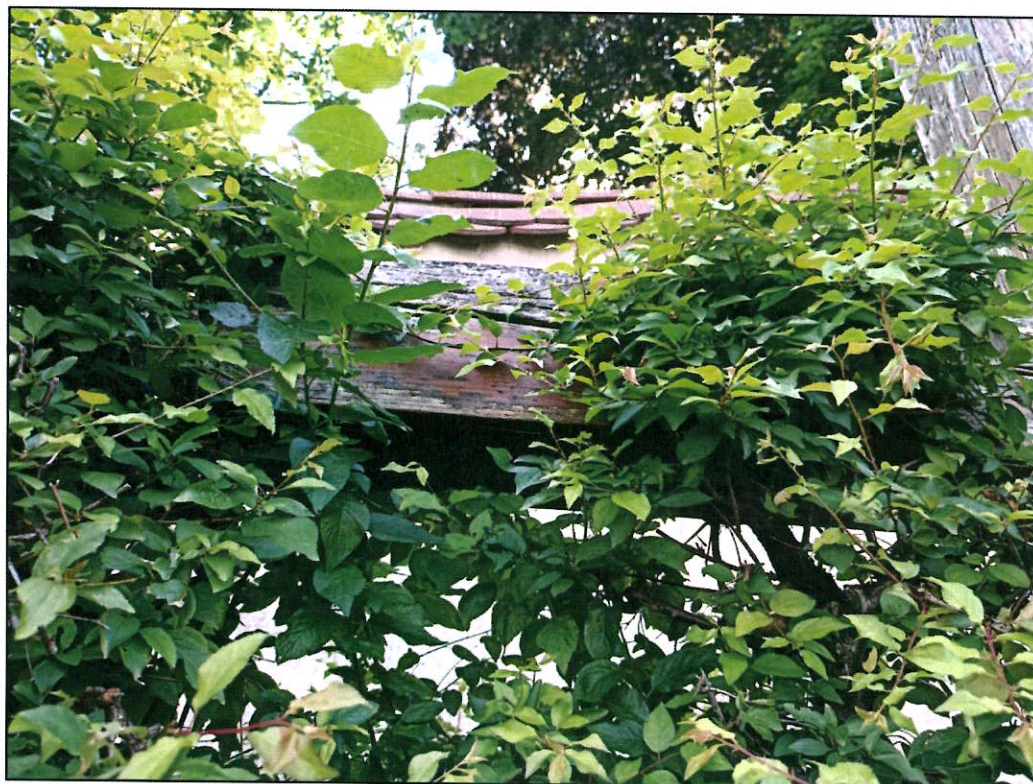
Foto nr 8, 9

Poziome prawe i lewe ramię krzyża. Widoczne liczne pęknięcia, brak farby zabezpieczającej powierzchnię drewna, pociemnienie miejsc nie pokrytych farbą – lewe ramię krzyża zakryte roślinnością.

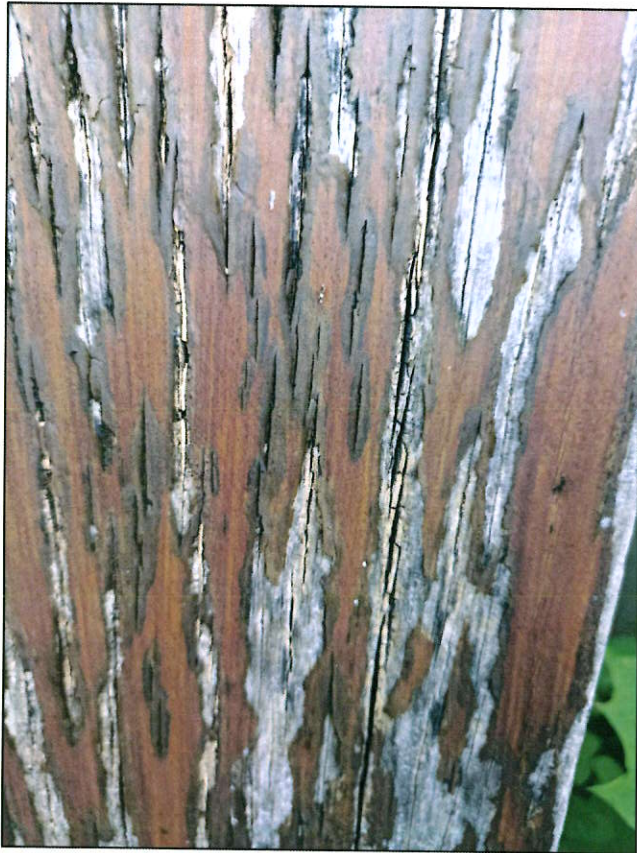
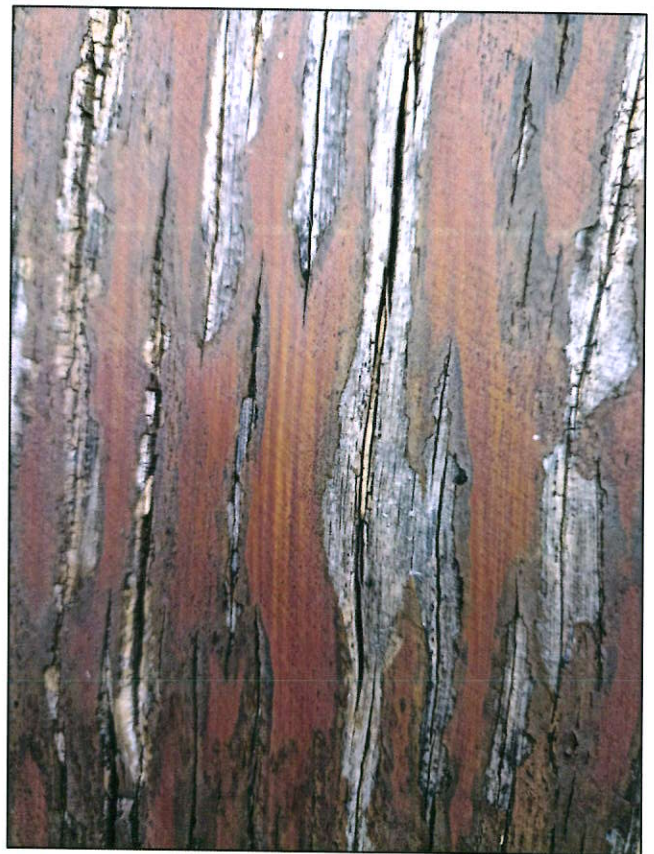
Foto nr 10, 11

Boki belki pionowej przy nasadzie styku z betonowym postumentem wzmocniono umieszczając po obu stronach żelazne prostokątne płytki o grubości około 1,5 cm, wpuszczone w beton i spięto na przestrzał jedną około 2 cm śrubą z nakrętką (foto nr 11).

Zbliżenia frontu pionowego ramienia krzyża. Widoczne liczne pęknięcia drewna w obrębie których brak farby zabezpieczającej powierzchnie, szare zabarwienie odsłoniętych partii .
Czerwiec 2024r

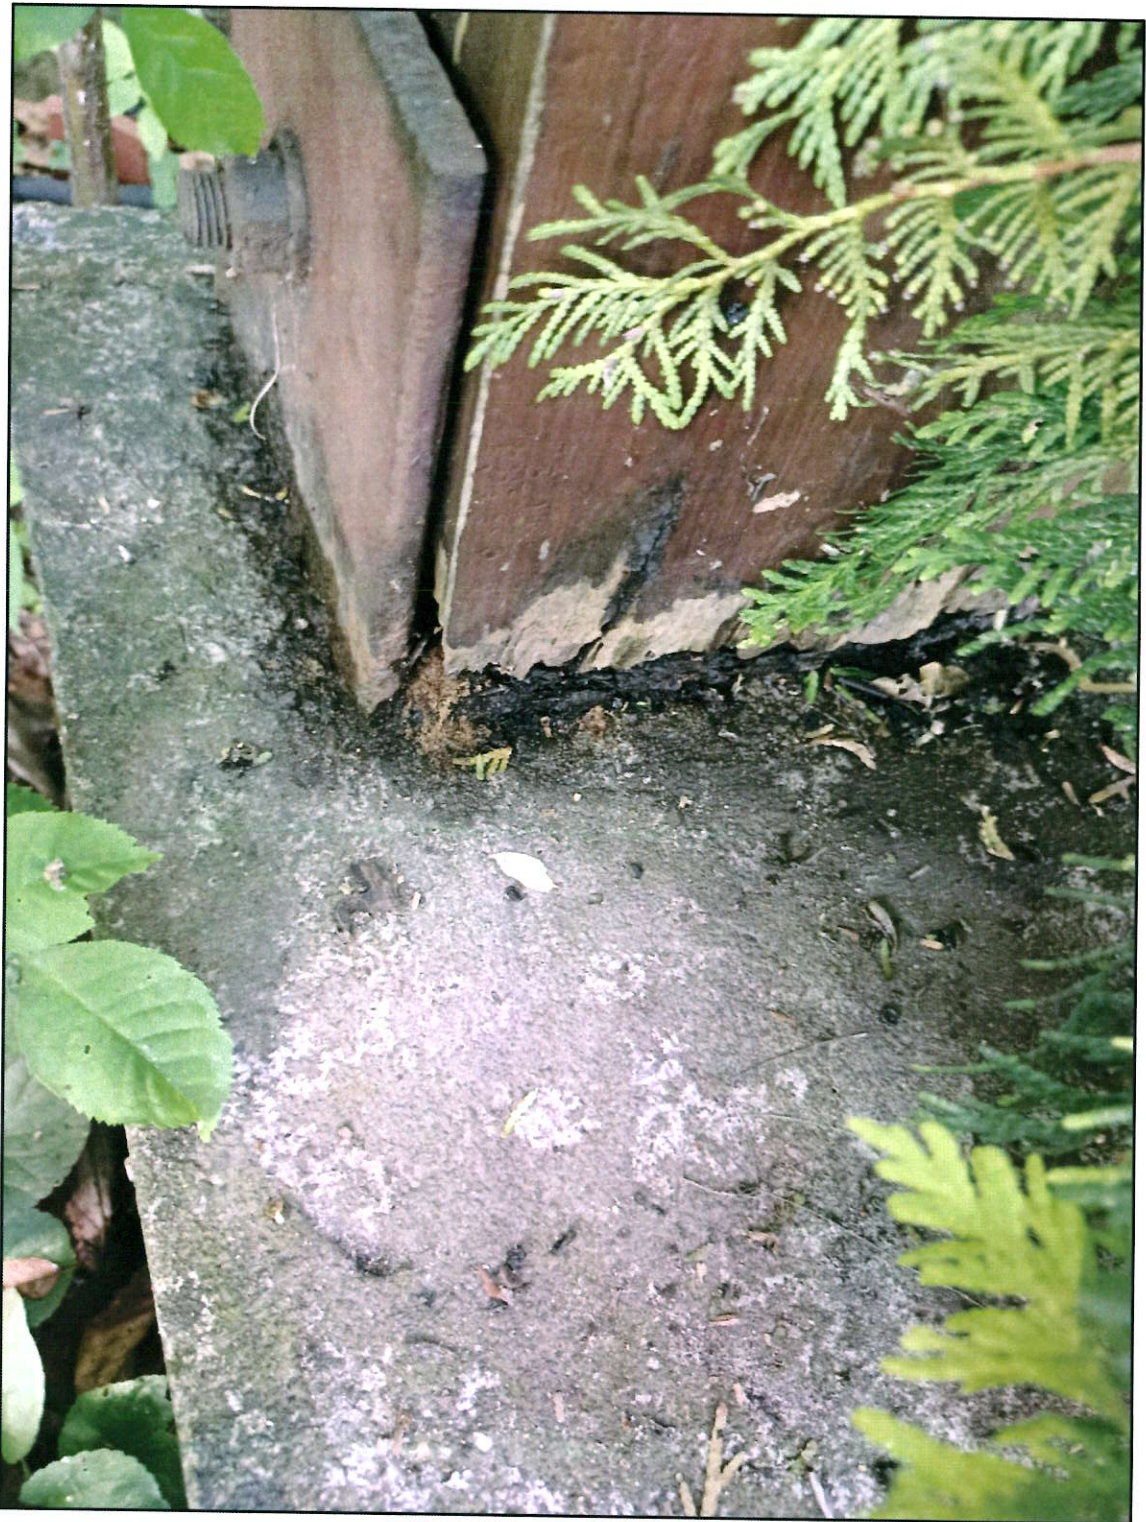
Foto nr 12

Zbliżenie dolnych partii pionowego ramienia krzyża, w miejscu umocowania w betonowym fundamencie. Widoczne ciemne zabarwienie styku – korozja drewna. Metalowa płyta stabilizująca podstawę krzyża, przymocowana śrubą z nakrętką na wskroś, zatopiona w betonie. Całość zawilgocona, przysłonięta zielenią nasadzoną w obrębie betonowego postumentu.

5. Wykonanie nowego fundamentu – sporządzenie wykopu o wymiarach 80x80cm i głębokość i ponad metr, wykonanie szalunku i przygotowanie wcześniej metalowej konstrukcji dla montażu krzyża, następnie zalanie betonem, splantowanie ziemi w obrębie fundamentu. Ewentualne wykonanie zasadzeń niskiej roślinności.
