| ZAMIERZENIE BUDOWLANE: | <b>„Opracowanie dokumentacji projektowej przywrócenia funkcjonalności wiaduktu drogowego w ciągu ulic Opolska-Lublańska nad al. 29 Listopada w Krakowie”</b> | | | |
| CZĘŚĆ PROJEKTU: | <b>EKSPERTYZA TECHNICZNA</b> | | | EGZEMPLARZ: <b>1</b> |
| OBIEKT: | <b>Wiadukt drogowy w ciągu ulic Opolska – Lublańska nad al. 29 Listopada w Krakowie</b> | | | NR TOMU: <b>-</b> |

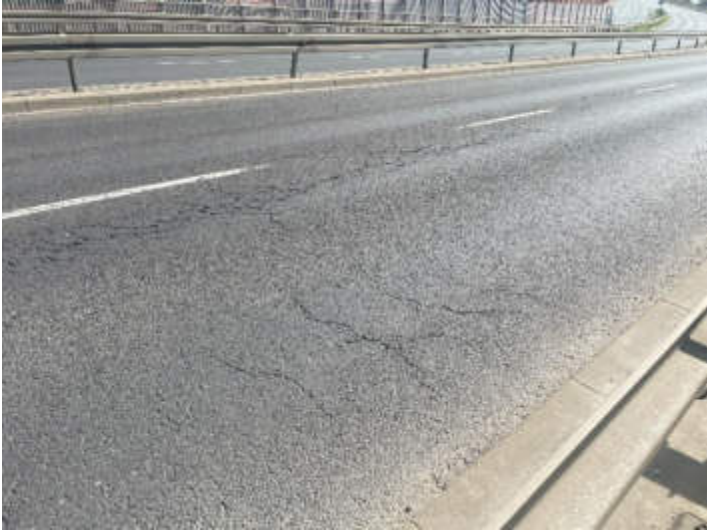
| Nr | Fotografia stanu istniejącego | Opis i lokalizacja uszkodzenia oraz prawdopodobna przyczyna powstania |
|---|---|---|
| | | <p>Jezdnia na dojeździe od strony wschodniej.<br/>Deformacje, spękania, ubytki nawierzchni.<br/>Wykruszenia drobnej frakcji z nawierzchni w strefie przykrawężnikowej.</p> |

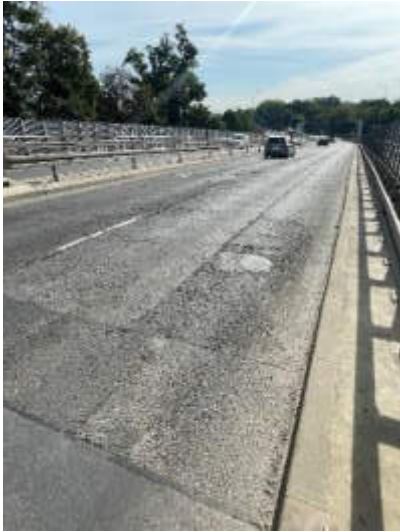
| Nr | Fotografia stanu istniejącego | Opis i lokalizacja uszkodzenia oraz prawdopodobna przyczyna powstania |
|---|---|---|
| | | <p>Jezdnia na dojeździe od strony wschodniej.<br/>Widoczne liczne naprawy wierzchniej warstwy ścieralnej.</p> |

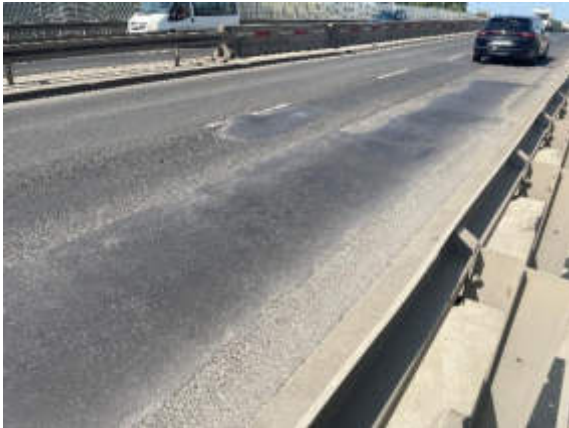
| Nr | Fotografia stanu istniejącego | Opis i lokalizacja uszkodzenia oraz prawdopodobna przyczyna powstania |
|---|---|---|
| | | <p>Jezdnia na dojeździe od strony wschodniej. Widoczne liczne naprawy wierzchniej warstwy ścieralnej.</p> |

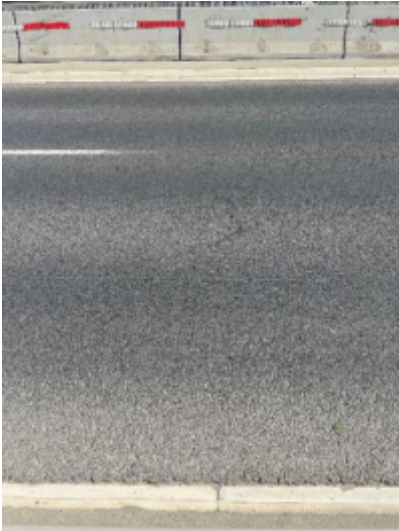
| Nr | Fotografia stanu istniejącego | Opis i lokalizacja uszkodzenia oraz prawdopodobna przyczyna powstania |
|---|---|---|
| | | <p>Jezdnia na obiekcie. Lokalne spękania z wykruszeniami</p> |

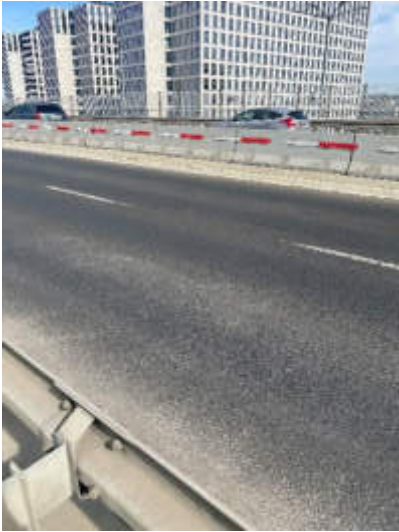
| Nr | Fotografia stanu istniejącego | Opis i lokalizacja uszkodzenia oraz prawdopodobna przyczyna powstania |
|---|---|---|
| | | <p>Jezdnia na obiekcie. Miejskowe wykruszenia w których zalegają zanieczyszczenia</p> |

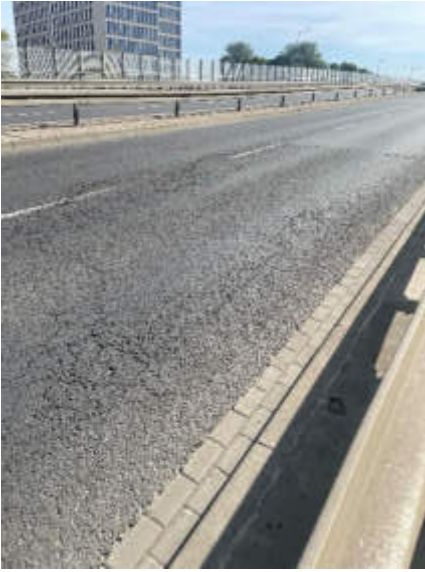
| Nr | Fotografia stanu istniejącego | Opis i lokalizacja uszkodzenia oraz prawdopodobna przyczyna powstania |
|---|---|---|
| | | <p>Jezdnia na dojeździe od strony zachodniej.<br/> Deformacje, spękania, ubytki nawierzchni.<br/> Wykruszenia drobnej frakcji z nawierzchni w strefie przykrawężnikowej.<br/> Wykruszenia nawierzchni w rejonie styków technologicznych w miejscach wykonywanych napraw.</p> |

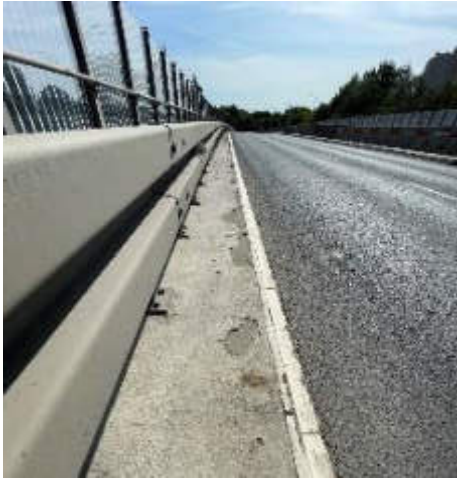
| Nr | Fotografia stanu istniejącego | Opis i lokalizacja uszkodzenia oraz prawdopodobna przyczyna powstania |
|---|---|---|
| | | <p>Kapa chodnika roboczego na obiekcie.<br/>Złuszczenia, spękania i ubytki nawierzchni na kapach chodnikowych.</p> |

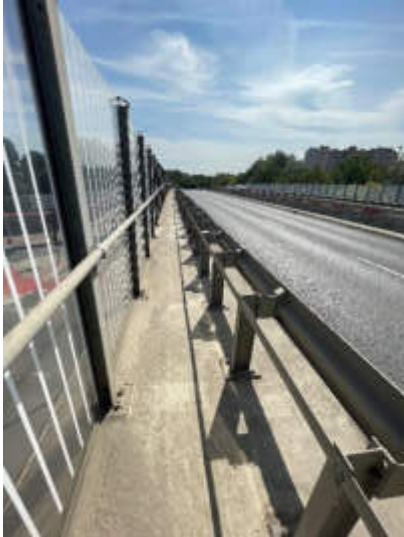
| Nr | Fotografia stanu istniejącego | Opis i lokalizacja uszkodzenia oraz prawdopodobna przyczyna powstania |
|---|---|---|
| | | <p>Kapa chodnika roboczego na obiekcie.<br/>Stan odpowiedni.<br/>Zanieczyszczenia organiczne.</p> |

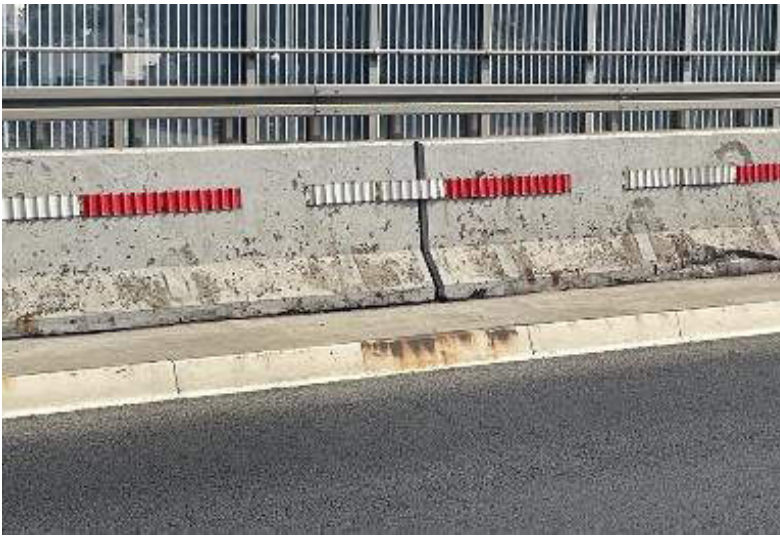
| Nr | Fotografia stanu istniejącego | Opis i lokalizacja uszkodzenia oraz prawdopodobna przyczyna powstania |
|---|---|---|
| | | <p>Zanieczyszczenia betonu krawężnika – rdzawe zacieki, ogniska korozji, widoczne na elemencie krawężnika pasa rozdziálu.</p> |

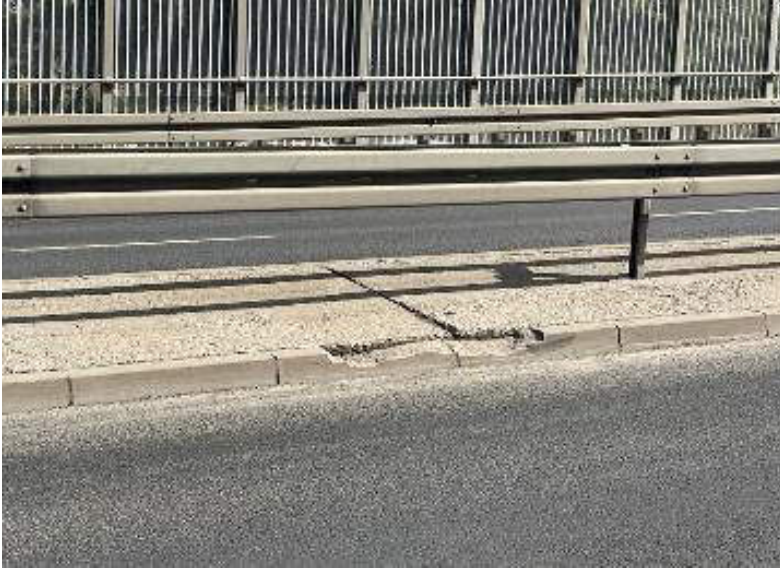
| Nr | Fotografia stanu istniejącego | Opis i lokalizacja uszkodzenia oraz prawdopodobna przyczyna powstania |
|---|---|---|
| | | <p>Ubytki betonu krawężnika w pasie rozdział na dojeździe. Widoczna korozja betonowej powierzchni opaski</p> |

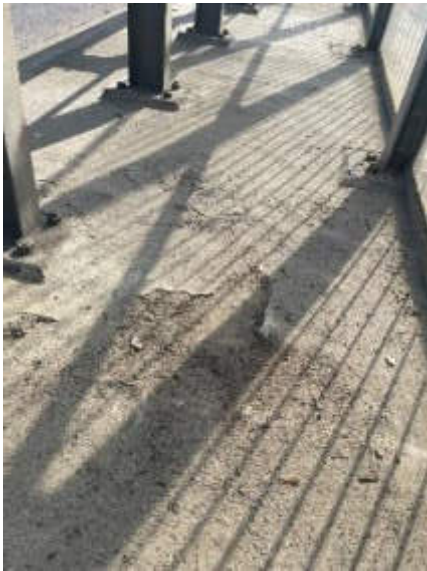
| Nr | Fotografia stanu istniejącego | Opis i lokalizacja uszkodzenia oraz prawdopodobna przyczyna powstania |
|---|---|---|
| | | <p>Jezdnia na dojeździe od strony zachodniej. Uszkodzenia i ubytki nawierzchni na kapach chodnikowych. Zanieczyszczenia.</p> |

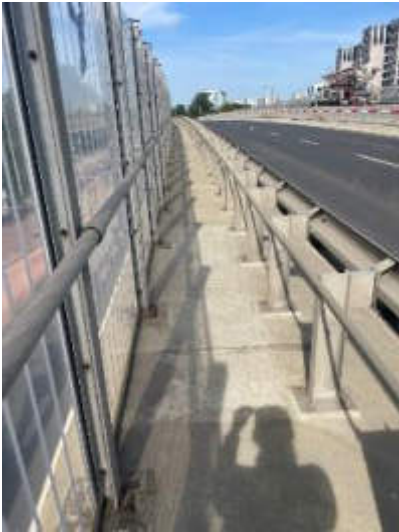
| Nr | Fotografia stanu istniejącego | Opis i lokalizacja uszkodzenia oraz prawdopodobna przyczyna powstania |
|---|---|---|
| | | <p>Bariera przy jezdni na dojeździe od strony wschodniej. Brak uszkodzeń i deformacji barier.</p> |

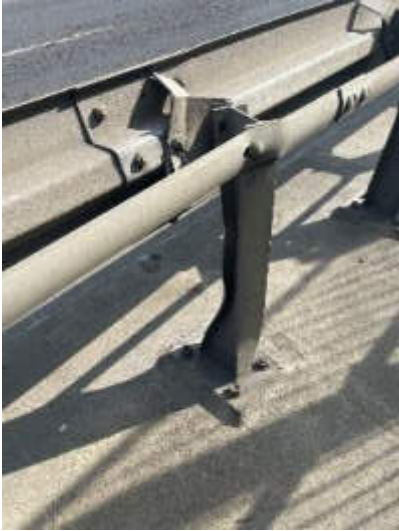
| Nr | Fotografia stanu istniejącego | Opis i lokalizacja uszkodzenia oraz prawdopodobna przyczyna powstania |
|---|---|---|
| | | <p>Bariera przy jezdni na dojeździe od strony zachodniej. Widoczne deformacje.</p> |

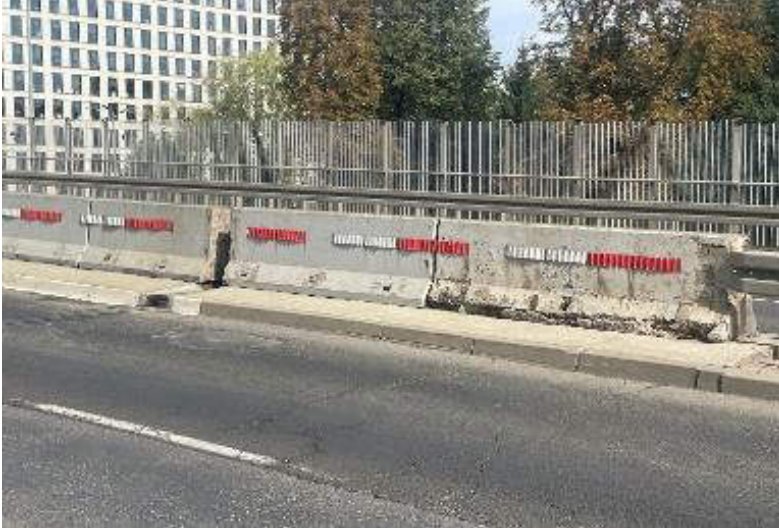
| Nr | Fotografia stanu istniejącego | Opis i lokalizacja uszkodzenia oraz prawdopodobna przyczyna powstania |
|---|---|---|
| | | <p>Jezdnia na dojeździe od strony wschodniej. Bariery w pasie rozdziálu. Zniszczenia antykorozyjnego zabezpieczenia powierzchniowego, ubytki i zaawansowana korozja betonu. uszkodzenia elementów odblaskowych (częściowy brak elementów w rejonie dojazdów)</p> |

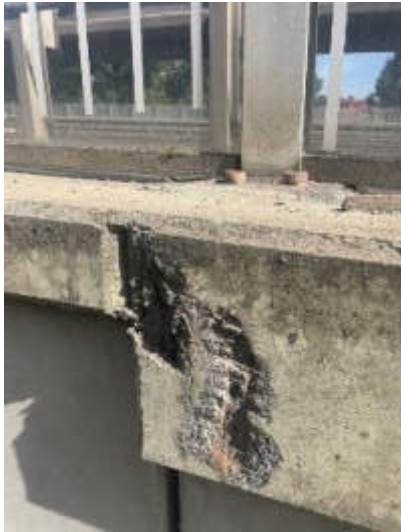
| Nr | Fotografia stanu istniejącego | Opis i lokalizacja uszkodzenia oraz prawdopodobna przyczyna powstania |
|---|---|---|
| | | <p>Jezdnia na dojeździe od strony wschodniej.<br/>Korozja i ubytki betonu</p> |

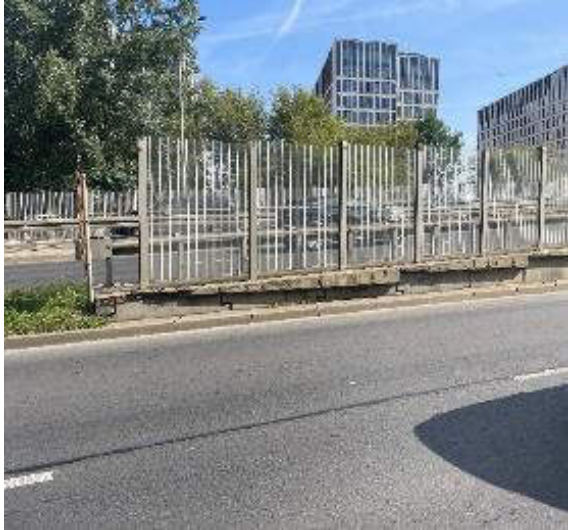
| Nr | Fotografia stanu istniejącego | Opis i lokalizacja uszkodzenia oraz prawdopodobna przyczyna powstania |
|---|---|---|
| | | <p>Jezdnia na dojeździe od strony zachodniej.<br/>Widoczna zaawansowana korozja betonu oraz korozja pęczniąca zbrojenia monolitycznego gzymsu.</p> |

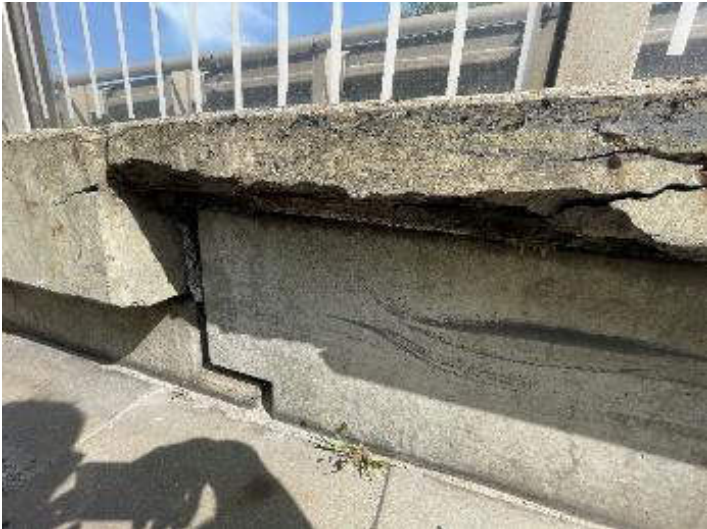
Przyczyną powstałych uszkodzeń (zwłaszcza w rejonie dojazdów) są postępujące procesy starzenia się betonu, które w dłuższej perspektywie może skutkować odpadaniem skorodowanych fragmentów gzymsu i stwarzaniem potencjalnego zagrożenia dla ciągu komunikacyjnego znajdującego się bezpośrednio przy murach oporowych.

| Nr | Fotografia stanu istniejącego | Opis i lokalizacja uszkodzenia oraz prawdopodobna przyczyna powstania |
|---|---|---|
| | | <p>Jezdnia na dojeździe od strony zachodniej.<br/>Widoczna zaawansowana korozja betonu oraz korozja pęczniąca zbrojenia monolitycznego gzymsu. Spękania i znaczne ubytki.</p> |

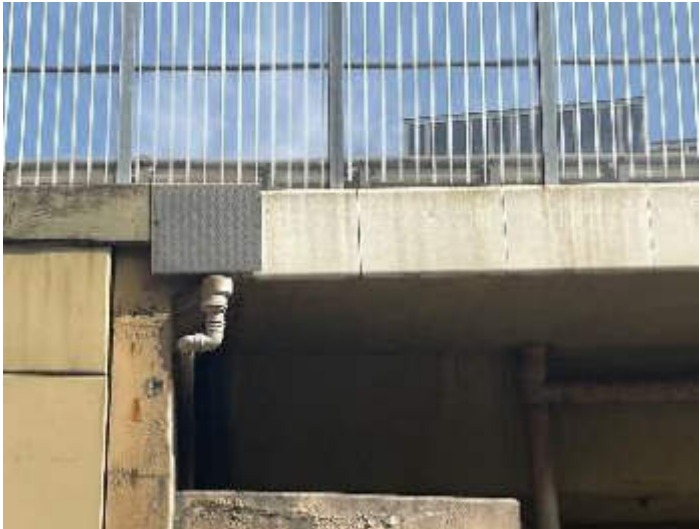
| Nr | Fotografia stanu istniejącego | Opis i lokalizacja uszkodzenia oraz prawdopodobna przyczyna powstania |
|---|---|---|
| | | <p>Gzyms na obiekcie w rejonie przyczółka nr 1. Widoczne zanieczyszczenia na powierzchni deski.</p> |

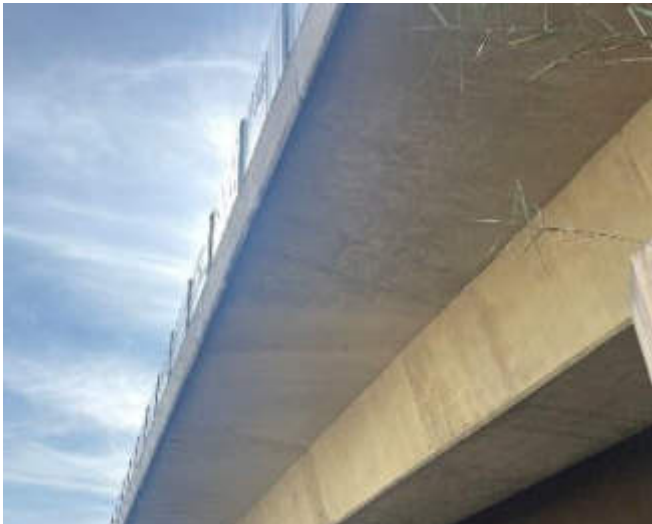
| Nr | Fotografia stanu istniejącego | Opis i lokalizacja uszkodzenia oraz prawdopodobna przyczyna powstania |
|---|---|---|
| | | <p>Gzyms na obiekcie – widoczne wykruszenia desek gzymsowych w rejonie krawędzi.</p> |

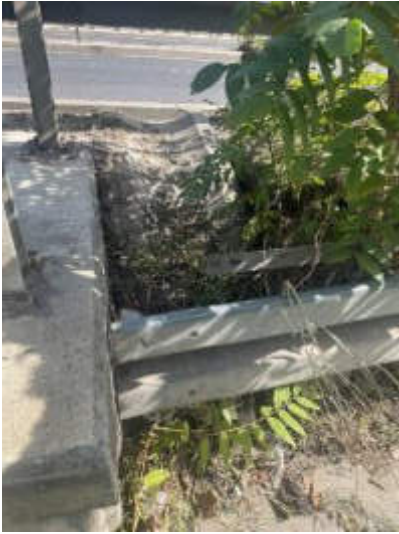
| Nr | Fotografia stanu istniejącego | Opis i lokalizacja uszkodzenia oraz prawdopodobna przyczyna powstania |
|---|---|---|
| | | <p>Jezdnia na dojeździe od strony wschodniej.<br/>Zanieczyszczenia i wegetacja roślin w rejonie korytka ściekowego</p> |

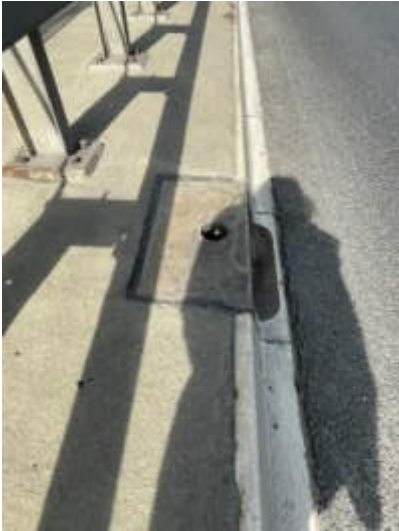
| Nr | Fotografia stanu istniejącego | Opis i lokalizacja uszkodzenia oraz prawdopodobna przyczyna powstania |
|---|---|---|
| | | <p>Jezdnia na dojeździe od strony wschodniej.<br/>Widoczny wpust przykrawężnikowy – stan dobry.</p> |

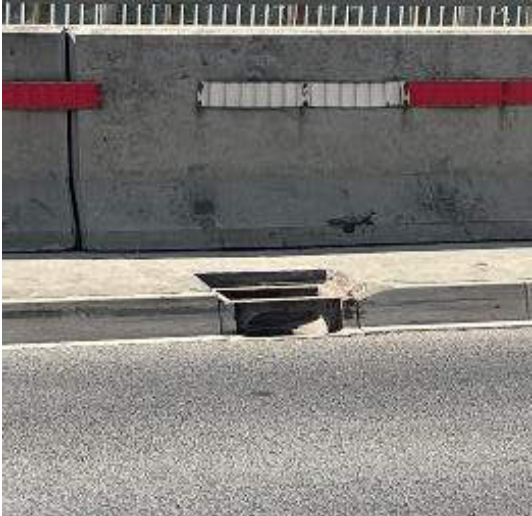
| Nr | Fotografia stanu istniejącego | Opis i lokalizacja uszkodzenia oraz prawdopodobna przyczyna powstania |
|---|---|---|
| | | <p>Pas rozdziálu na obiekcie – widoczny brak pokrywy wpustu przykrawężnikowego.</p> |

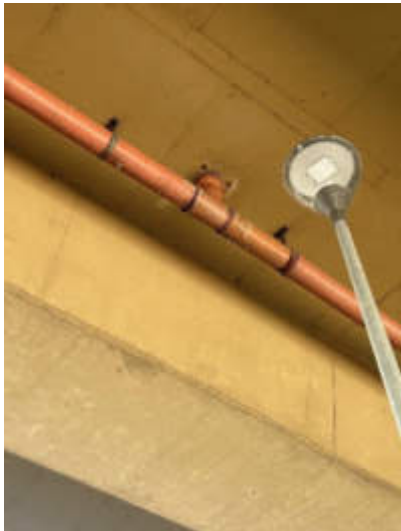
| Nr | Fotografia stanu istniejącego | Opis i lokalizacja uszkodzenia oraz prawdopodobna przyczyna powstania |
|---|---|---|
| | | <p>Kolektor i rura spustowa – widoczna zaawansowana korozja elementów mocujących oraz występujące na prawie całej długości kolektora zanieczyszczenia (ptasie odchody).</p> |

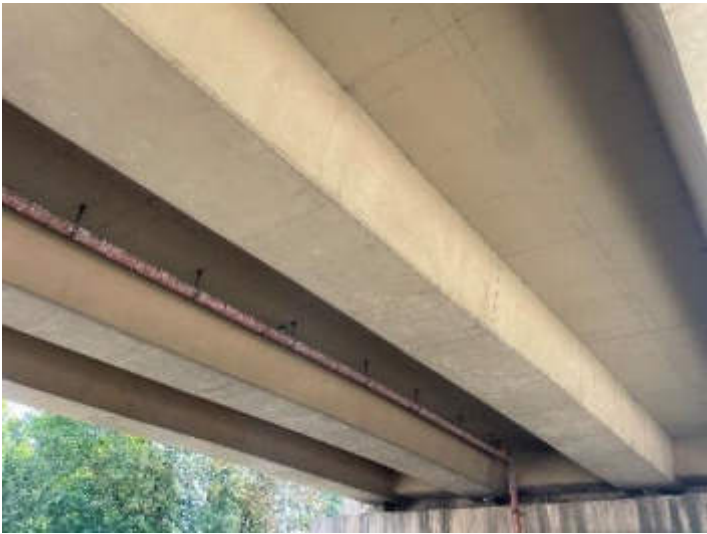
| Nr | Fotografia stanu istniejącego | Opis i lokalizacja uszkodzenia oraz prawdopodobna przyczyna powstania |
|---|---|---|
| | | <p>Przęsło nr 7 – przykładowy brak uszkodzeń na płycie pomostu i w rejonie wspornika podchodnikowego</p> |

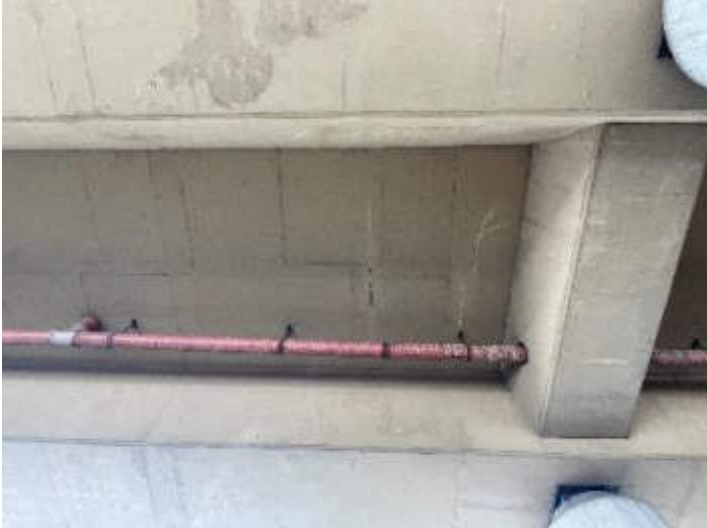
| Nr | Fotografia stanu istniejącego | Opis i lokalizacja uszkodzenia oraz prawdopodobna przyczyna powstania |
|---|---|---|
| | | <p>Widoczny spód konstrukcji i lokalne przecieki świadczące o braku skuteczności izolacji. Rdzawy zaciek może sygnalizować rozpoczęcie procesów korozyjnych zbrojenia płyty pomostu</p> |

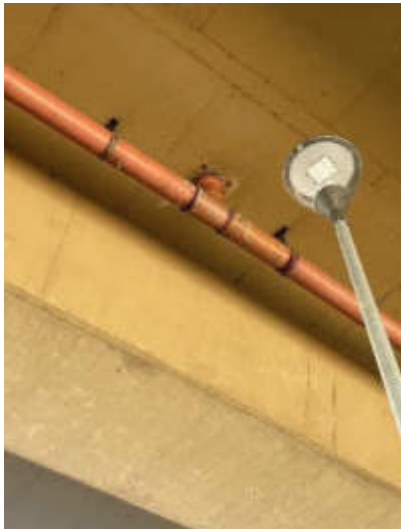
| Nr | Fotografia stanu istniejącego | Opis i lokalizacja uszkodzenia oraz prawdopodobna przyczyna powstania |
|---|---|---|
| | | <p>Przykładowe przejście rury spustowej przez płytę pomostu - widoczne zacieki świadczące o lokalnym uszkodzeniu izolacji pomostu.</p> |

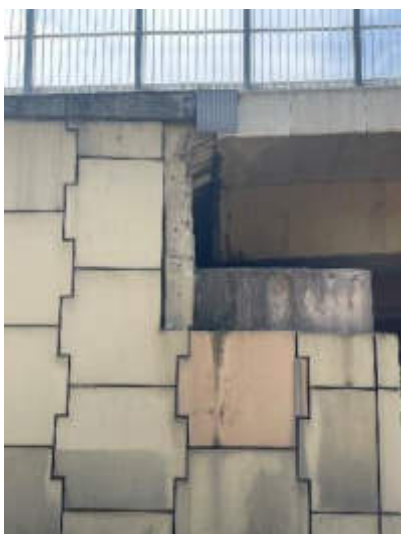
| Nr | Fotografia stanu istniejącego | Opis i lokalizacja uszkodzenia oraz prawdopodobna przyczyna powstania |
|---|---|---|
| | | <p>Zanieczyszczenia, zacieki, korozja betonu widoczna na płycie pomostu i powierzchni bocznej dźwigarów w rejonie zalanej szczeliny dylatacyjnej</p> |

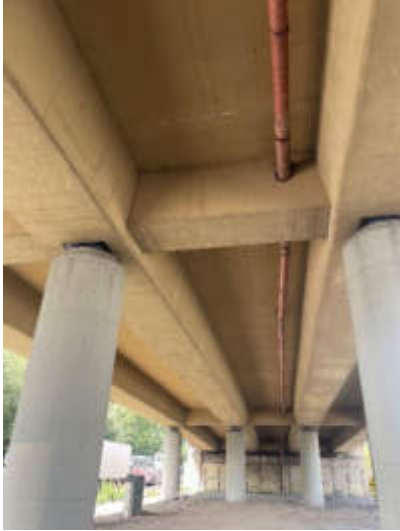
| Nr | Fotografia stanu istniejącego | Opis i lokalizacja uszkodzenia oraz prawdopodobna przyczyna powstania |
|---|---|---|
| | | <p>Pojedyncze zarysowania i białe wylugowania widoczne na płycie pomostu świadczące o lokalnym uszkodzeniu izolacji pomostu</p> |

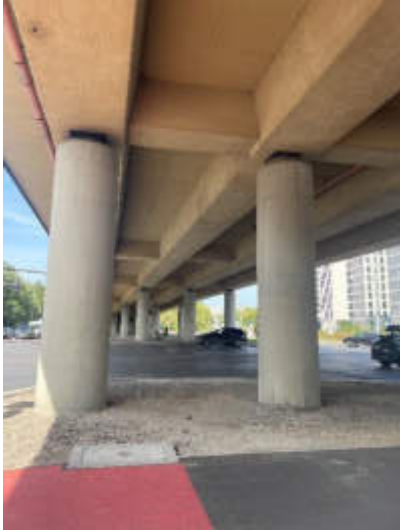
| Nr | Fotografia stanu istniejącego | Opis i lokalizacja uszkodzenia oraz prawdopodobna przyczyna powstania |
|---|---|---|
| | | <p>Spód konstrukcji – widoczne lokalne zawilgocenia w rejonie skorodowanych sączków widoczne na spodzie skrajnego dźwigara.</p> |

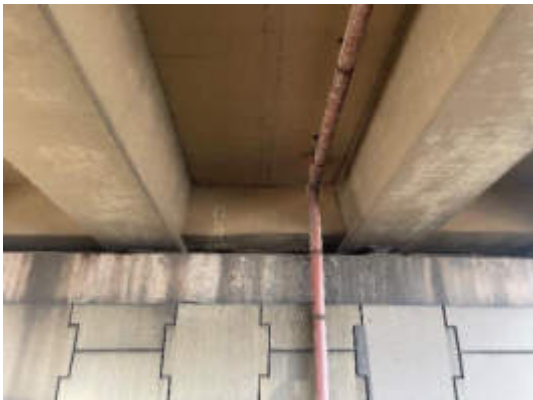
| Nr | Fotografia stanu istniejącego | Opis i lokalizacja uszkodzenia oraz prawdopodobna przyczyna powstania |
|---|---|---|
| | | <p>Spód konstrukcji – dźwigary w rejonie przyczółka nr 2 (podpora nr 8) – widoczne zanieczyszczenia, złuszczenia powłoki antykorozyjnej widoczne na spodzie i powierzchniach bocznych dźwigarów. Lokalne uszkodzenie (ubytek betonu i korozja odsłoniętego zbrojenia) na poprzecznicy podporowej</p> |

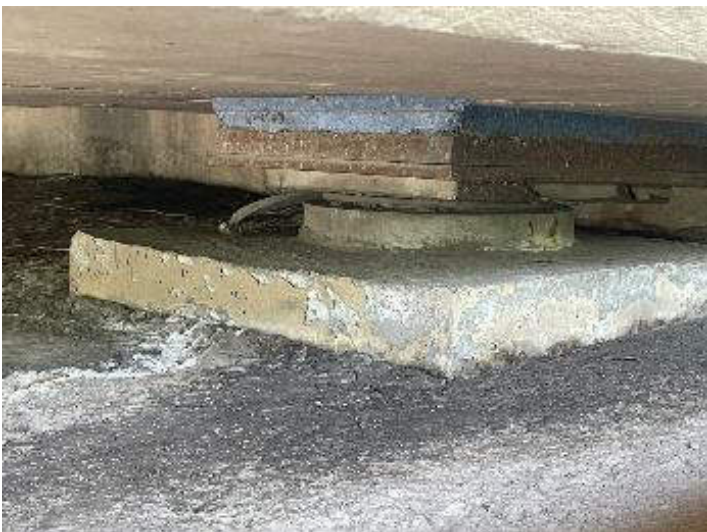
| Nr | Fotografia stanu istniejącego | Opis i lokalizacja uszkodzenia oraz prawdopodobna przyczyna powstania |
|---|---|---|
| | | <p>Łożysko na przyczółku nr 8. Widoczna postępująca korozja płyty kotwiącej oraz liczne zanieczyszczenia w rejonie łożyska mogące ograniczać jego swobodną pracę.</p> |

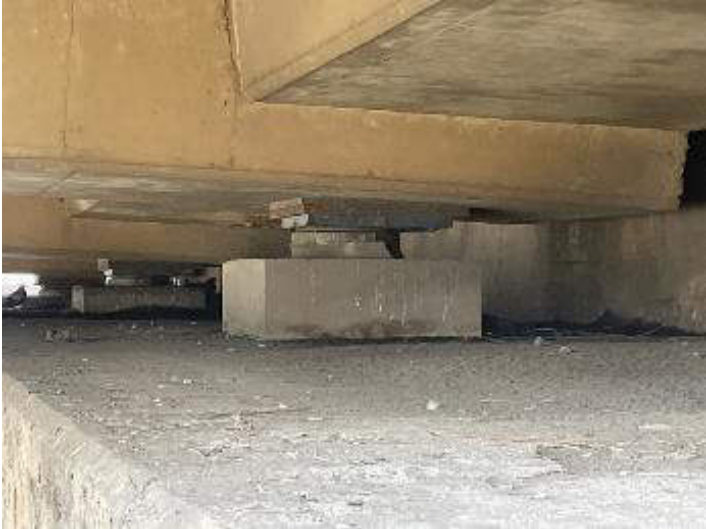
| Nr | Fotografia stanu istniejącego | Opis i lokalizacja uszkodzenia oraz prawdopodobna przyczyna powstania |
|---|---|---|
| | | <p>Łożysko na przyczółku nr 1 – widoczne nieprawidłowe położenie łożyska związane z obrotem konstrukcji przyczółka spowodowanym najprawdopodobniej nadmiernym osiadaniem podpory posadowionej bezpośrednio na gruncie zbrojonym.</p> |

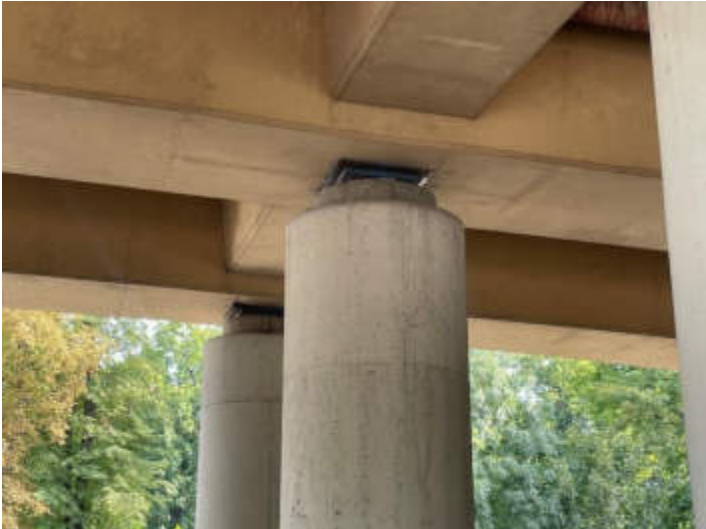
| Nr | Fotografia stanu istniejącego | Opis i lokalizacja uszkodzenia oraz prawdopodobna przyczyna powstania |
|---|---|---|
| | | <p>Przykładowe łożysko podpory pośredniej – stan zadowalający, brak oznak nieprawidłowej pracy elementu</p> |

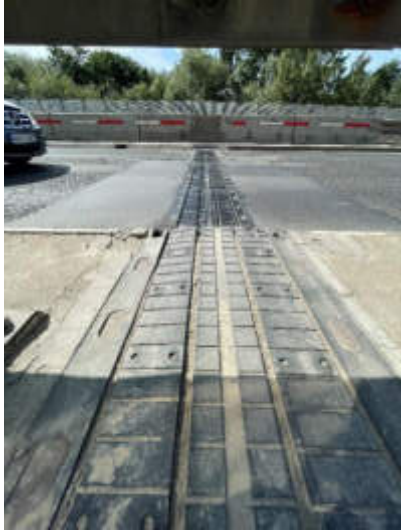
| Nr | Fotografia stanu istniejącego | Opis i lokalizacja uszkodzenia oraz prawdopodobna przyczyna powstania |
|---|---|---|
| | | <p>Dylatacja nad podporą nr 1 – widoczna zanieczyszczenia, deformacje, ubytki gumowych fragmentów urządzenia dylatacyjnego.</p> |

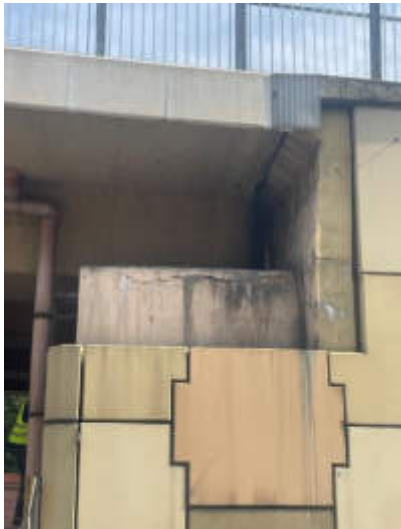
| Nr | Fotografia stanu istniejącego | Opis i lokalizacja uszkodzenia oraz prawdopodobna przyczyna powstania |
|---|---|---|
| | | Zablokowanie szczeliny dylatacyjnej związane z przemieszczeniem się konstrukcji przyczółka. |

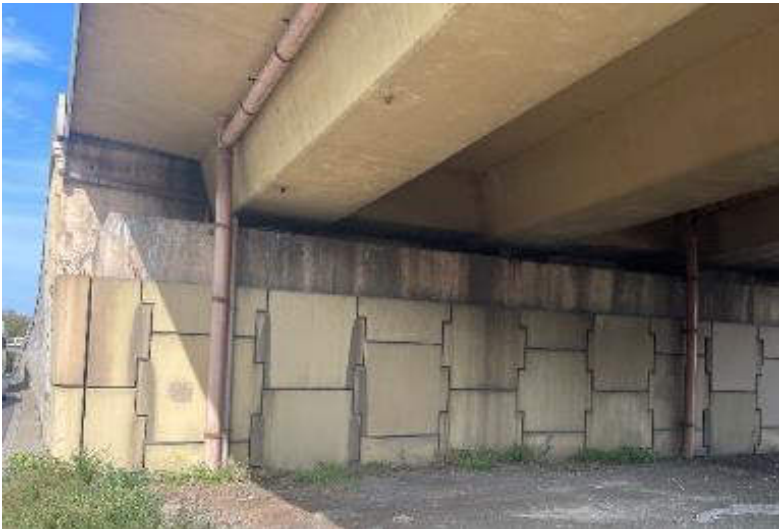
| Nr | Fotografia stanu istniejącego | Opis i lokalizacja uszkodzenia oraz prawdopodobna przyczyna powstania |
|---|---|---|
| | | <p>Przyczółek nr 1</p> <p>Liczne wysięki wody w rejonie dylatacji widoczne na całej powierzchni konstrukcji przyczółka, korozja betonu i korozja odsłoniętego zbrojenia zwłaszcza ścianki zapleczonej.</p> <p>Zacieki, osady i zawilgocenia widoczne na prefabrykowanych panelach betonowych</p> |

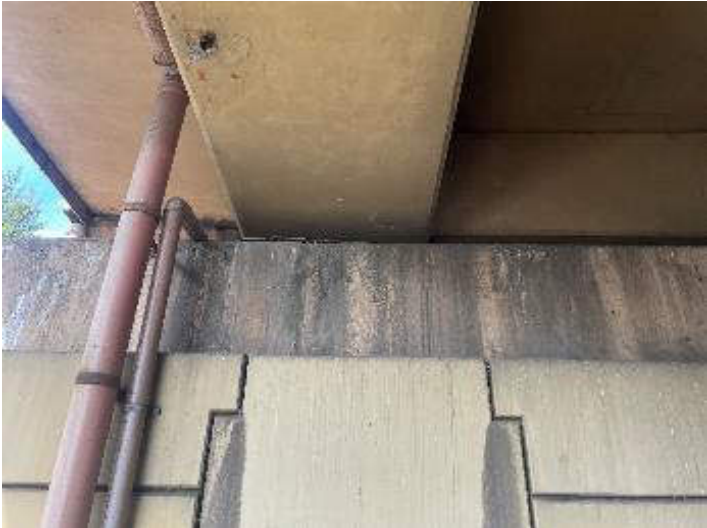
| Nr | Fotografia stanu istniejącego | Opis i lokalizacja uszkodzenia oraz prawdopodobna przyczyna powstania |
|---|---|---|
| | | <p>Przyczółek nr 1</p> <p>Zacieki, osady, wykwyty widoczne na ławie podłożyskowej</p> |

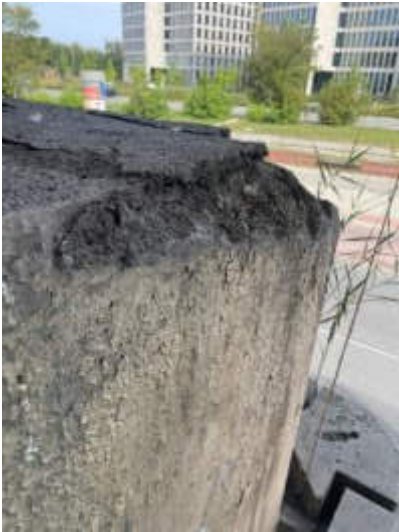
| Nr | Fotografia stanu istniejącego | Opis i lokalizacja uszkodzenia oraz prawdopodobna przyczyna powstania |
|---|---|---|
| | | <p>Przyczółek nr 1 – korozja betonu oraz odspojenie krawędzi ławy podłożyskowej spowodowane najprawdopodobniej korozją pęczniącą narożnego pręta zbrojeniowego. Wegetacja roślin na styku ławy podłożyskowej i paneli gruntu zbrojonego</p> |

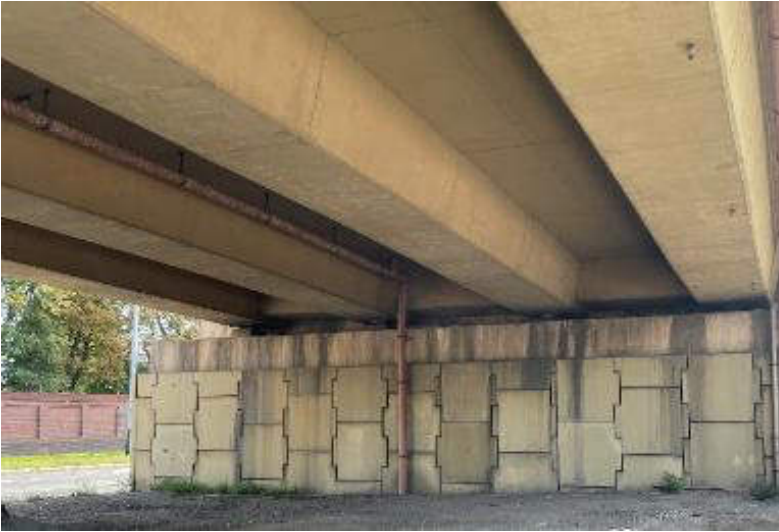
| Nr | Fotografia stanu istniejącego | Opis i lokalizacja uszkodzenia oraz prawdopodobna przyczyna powstania |
|---|---|---|
| | | <p>Przyczółek nr 2. Rozległe zanieczyszczenia widoczne na betonowych panelach wynikające z nieszczelnej dylatacji, zacieki, osady, wykwyty widoczne na ławie podłożyskowej.</p> |

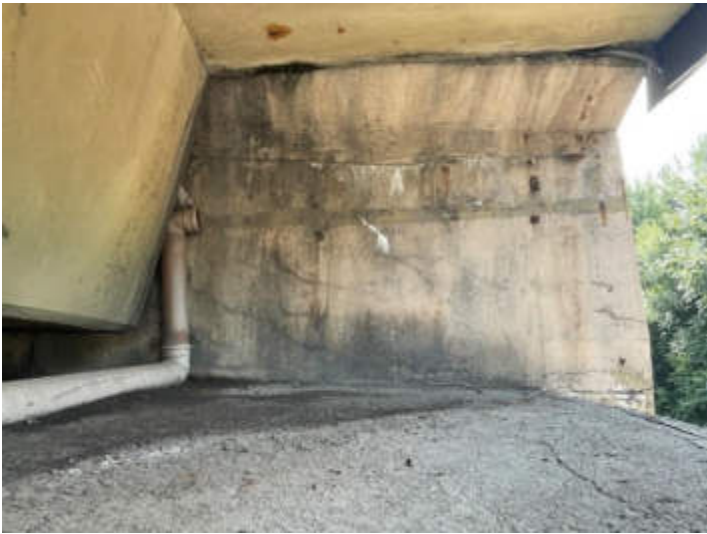
| Nr | Fotografia stanu istniejącego | Opis i lokalizacja uszkodzenia oraz prawdopodobna przyczyna powstania |
|---|---|---|
| | | <p>Przyczółek nr 2 – uszkodzenia ścianki zapleczej – zanieczyszczenia, osady, wykwyty, spękania, ubytki betonu i korozja wystającego zbrojenia widoczna na całej powierzchni elementu</p> |

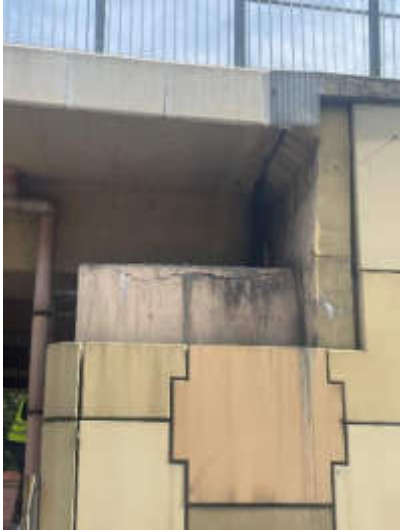
| Nr | Fotografia stanu istniejącego | Opis i lokalizacja uszkodzenia oraz prawdopodobna przyczyna powstania |
|---|---|---|
| | | <p>Przyczółek nr 2 - Widoczne uszkodzenia, wysięki wody w rejonie dylatacji, spękania i ubytki betonu ławy podłożyskowej.</p> |

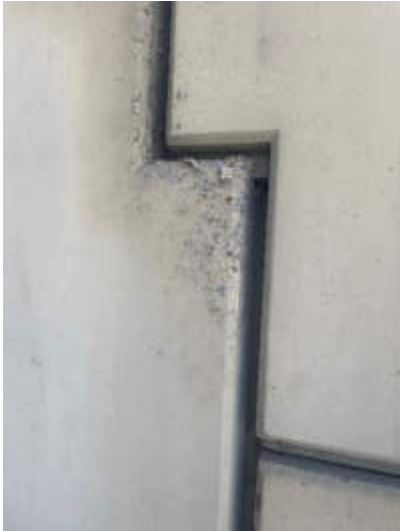
| Nr | Fotografia stanu istniejącego | Opis i lokalizacja uszkodzenia oraz prawdopodobna przyczyna powstania |
|---|---|---|
| | | <p>Przykładowe złuszczenie się powłoki antykorozyjnej betonowego panelu Freysissol</p> |

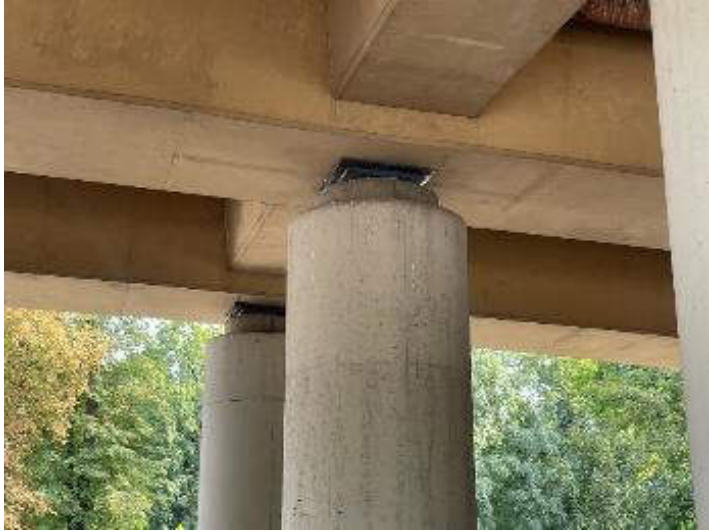
| Nr | Fotografia stanu istniejącego | Opis i lokalizacja uszkodzenia oraz prawdopodobna przyczyna powstania |
|---|---|---|
| | | Cios podłożyskowy na filarze – stan dobry. |

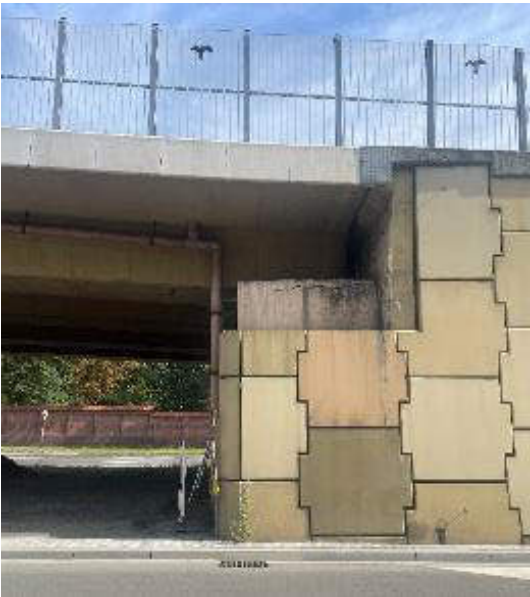
| Nr | Fotografia stanu istniejącego | Opis i lokalizacja uszkodzenia oraz prawdopodobna przyczyna powstania |
|---|---|---|
| | | <p>Widok na ścianę południowo-wschodnią oraz przyczółek w osi H. Widoczna uszkodzona ścianka zaplecza przyczółka. Wysięki wody w rejonie dylatacji, korozja elementów żelbetowych podpory. Osady i wykwyty widoczne również na powierzchni paneli</p> |

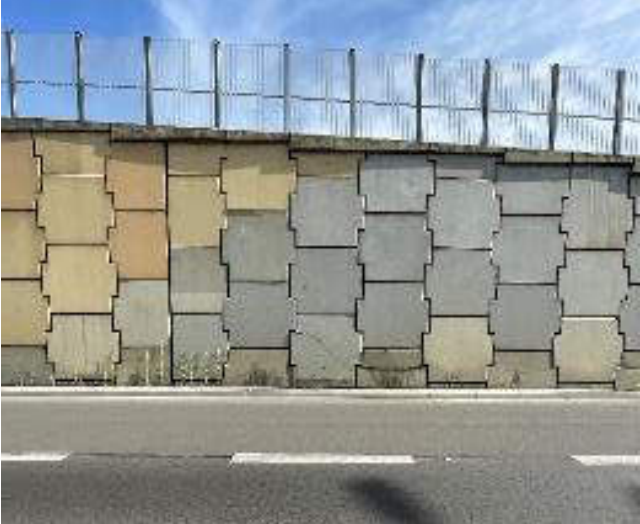
| Nr | Fotografia stanu istniejącego | Opis i lokalizacja uszkodzenia oraz prawdopodobna przyczyna powstania |
|---|---|---|
| | | <p>Widok na ścianę południowo-wschodnią. Widoczne uszkodzone betonowe panele prefabrykowane, wysięki wody na łączeniach paneli oraz w miejscach pęknięć paneli. Wegetacja roślin w rejonie utwardzonego pobocza jezdni. Widoczna zaawansowana korozja żelbetowego grzymsu</p> |

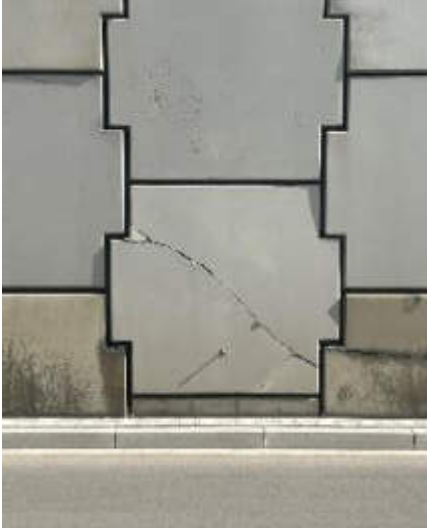
| Nr | Fotografia stanu istniejącego | Opis i lokalizacja uszkodzenia oraz prawdopodobna przyczyna powstania |
|---|---|---|
| | | <p>Widoczne uszkodzenia betonowych paneli, pęknięcie, zarysowania, wycieki i wysięki wody. Przemieszczenie się paneli. Efekt klawiszowania.</p> |

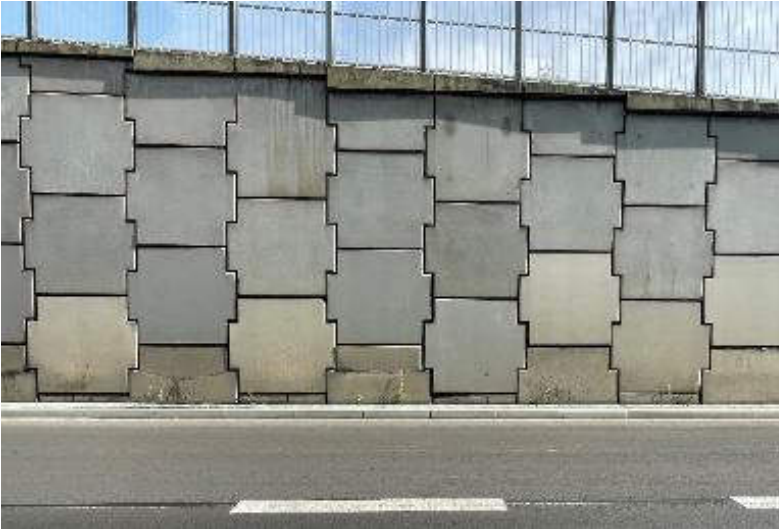
| Nr | Fotografia stanu istniejącego | Opis i lokalizacja uszkodzenia oraz prawdopodobna przyczyna powstania |
|---|---|---|
| | | <p>Widok na ścianę południowo-wschodnią. Widoczne uszkodzone betonowe panele prefabrykowane, wysięki wody na łączeniach paneli oraz w miejscach uszkodzeń. Wegetacja roślin.</p> <p>Widoczne uszkodzenia/złamania betonowych paneli. Przemieszczenie paneli.</p> |

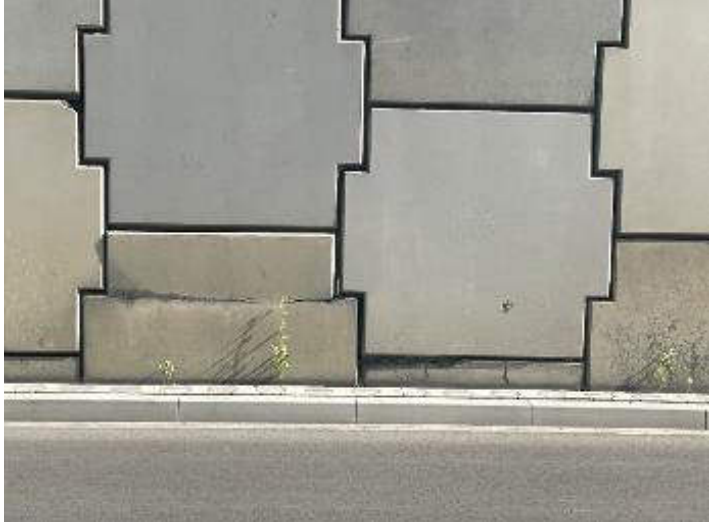
| Nr | Fotografia stanu istniejącego | Opis i lokalizacja uszkodzenia oraz prawdopodobna przyczyna powstania |
|---|---|---|
| | | <p>Widoczne uszkodzenia betonowych paneli, liczne spękania, zarysowania, wycieki i wysięki wody.</p> <p>Widoczne uszkodzenia/złamania betonowych paneli. Pęknięcia paneli z przemieszczeniem.</p> |

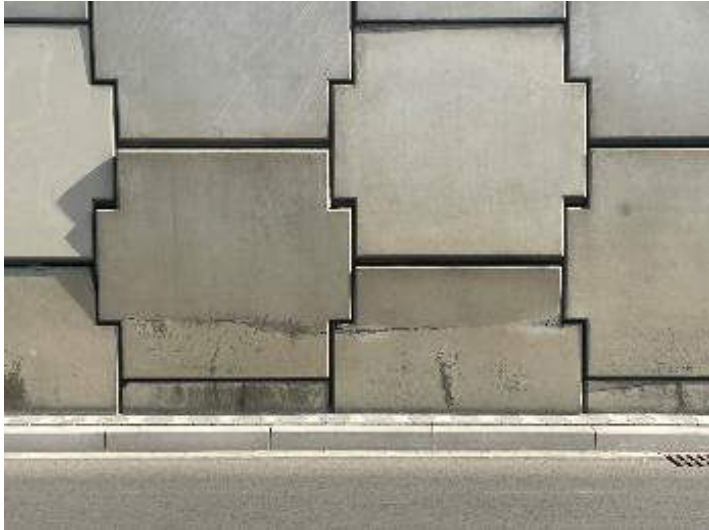
| Nr | Fotografia stanu istniejącego | Opis i lokalizacja uszkodzenia oraz prawdopodobna przyczyna powstania |
|---|---|---|
| | | <p>Widoczne uszkodzenia - złamania betonowych paneli. Pęknięcia paneli z przemieszczeniem(6/7cm).</p> |

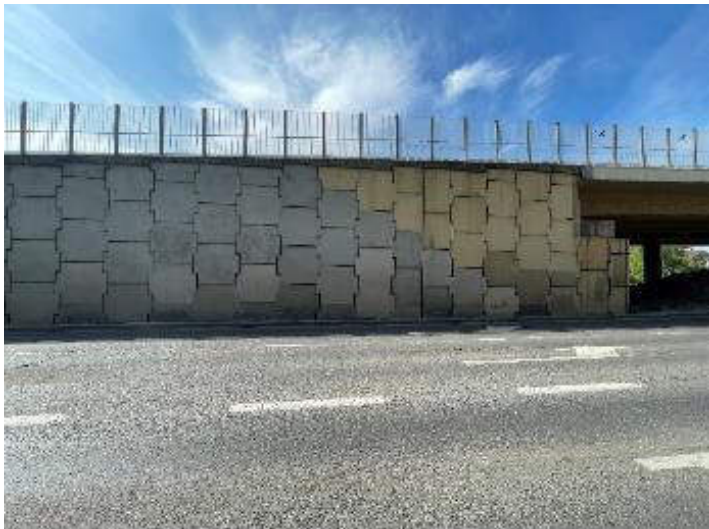
| Nr | Fotografia stanu istniejącego | Opis i lokalizacja uszkodzenia oraz prawdopodobna przyczyna powstania |
|---|---|---|
| | | <p>Widok na ścianę północno-wschodnią.<br/>Widoczne powiększenie szczelin dylatacyjnych oraz wysięki wody na łączeniach paneli.</p> |

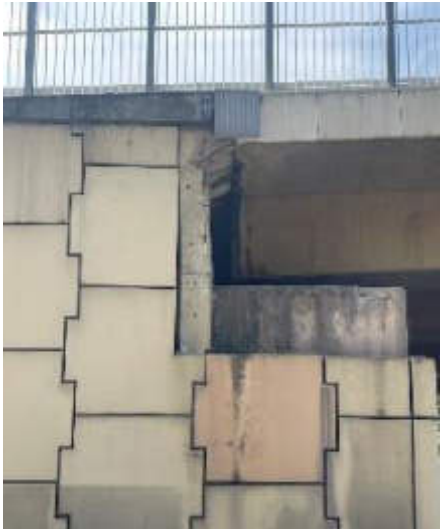
| Nr | Fotografia stanu istniejącego | Opis i lokalizacja uszkodzenia oraz prawdopodobna przyczyna powstania |
|---|---|---|
| | | <p>Widok na ścianę północno-wschodnią w rejonie przyczółka nr 2.<br/>Zawilgocenia, osady, wykwyty widoczne na powierzchni paneli w rejonie nieszczelnej dylatacji.</p> |

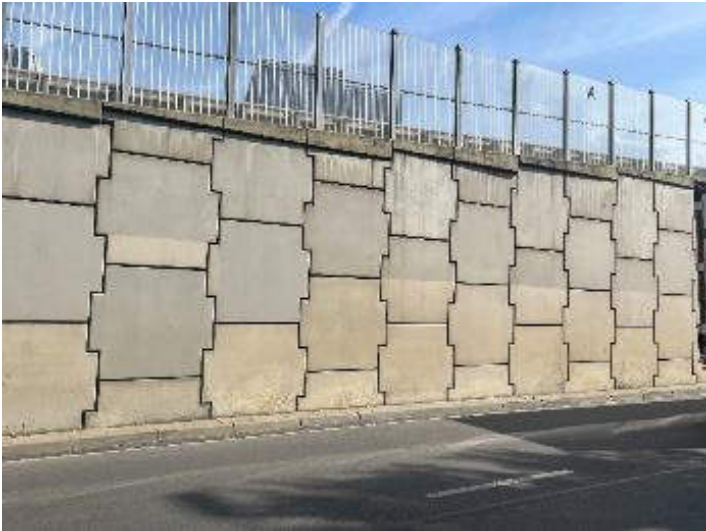
| Nr | Fotografia stanu istniejącego | Opis i lokalizacja uszkodzenia oraz prawdopodobna przyczyna powstania |
|---|---|---|
| | | <p>Widok na ścianę południowo-zachodnią. zawilgocenia na łączeniach paneli.</p> |

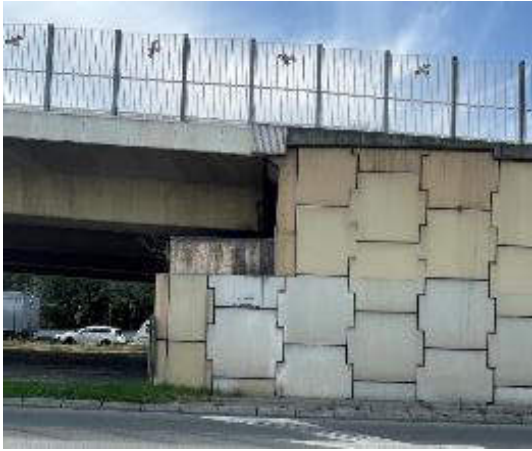
| Nr | Fotografia stanu istniejącego | Opis i lokalizacja uszkodzenia oraz prawdopodobna przyczyna powstania |
|---|---|---|
| | | <p>Widok na ścianę północno-zachodnią w rejonie przyczółka nr 1. Widoczne wysięki wody na łączeniach paneli.</p> |

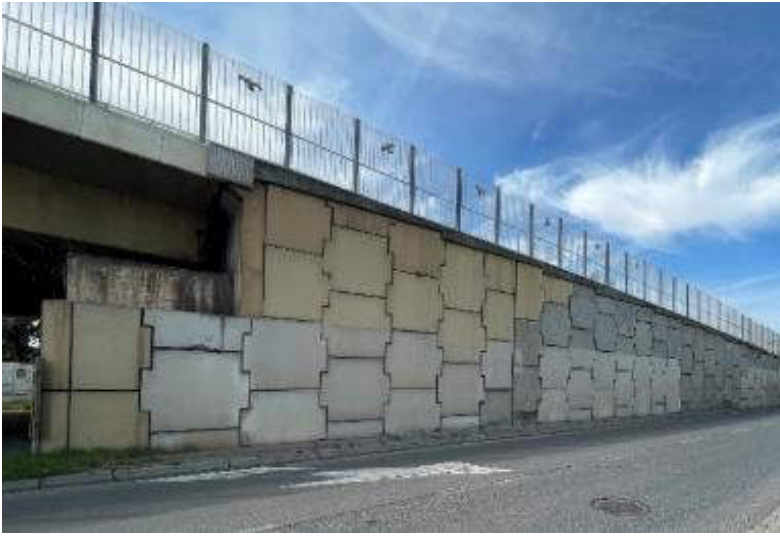
| Nr | Fotografia stanu istniejącego | Opis i lokalizacja uszkodzenia oraz prawdopodobna przyczyna powstania |
|---|---|---|
| | | <p>Widok na ścianę północno-zachodnią w rejonie przyczółka nr 1. Widoczne wysięki wody na łączeniach paneli. Zanieczyszczenia (widoczne na wysokości do 1m od poziomu jezdni dolnej) związane z zimowym utrzymaniem tras</p> |

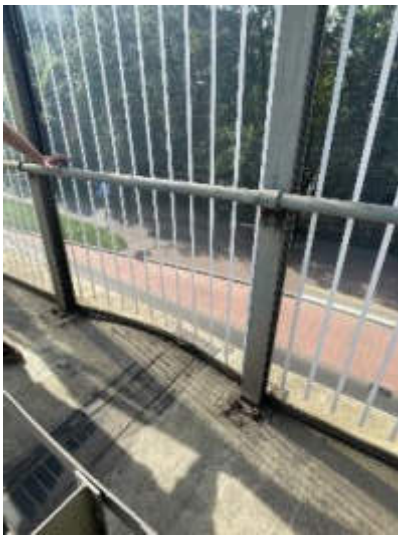
| Nr | Fotografia stanu istniejącego | Opis i lokalizacja uszkodzenia oraz prawdopodobna przyczyna powstania |
|---|---|---|
| | | <p>Jezdnia na dojeździe od strony wschodniej.<br/>Deformacja ekranu akustycznego w rejonie uszkodzonej dylatacji</p> <p>Lokalne uszkodzenie powłoki antykorozyjnej pochwytu.</p> |
