## ***PROTOKÓŁ OKRESOWEJ KONTROLI ROCZNEJ***

### ***PRZEGLĄDU PODSTAWOWEGO OBIEKTU MOSTOWEGO***

*Nr protokołu*      *45/2024/MG*

*Nazwa ulicy*      *Branicka*

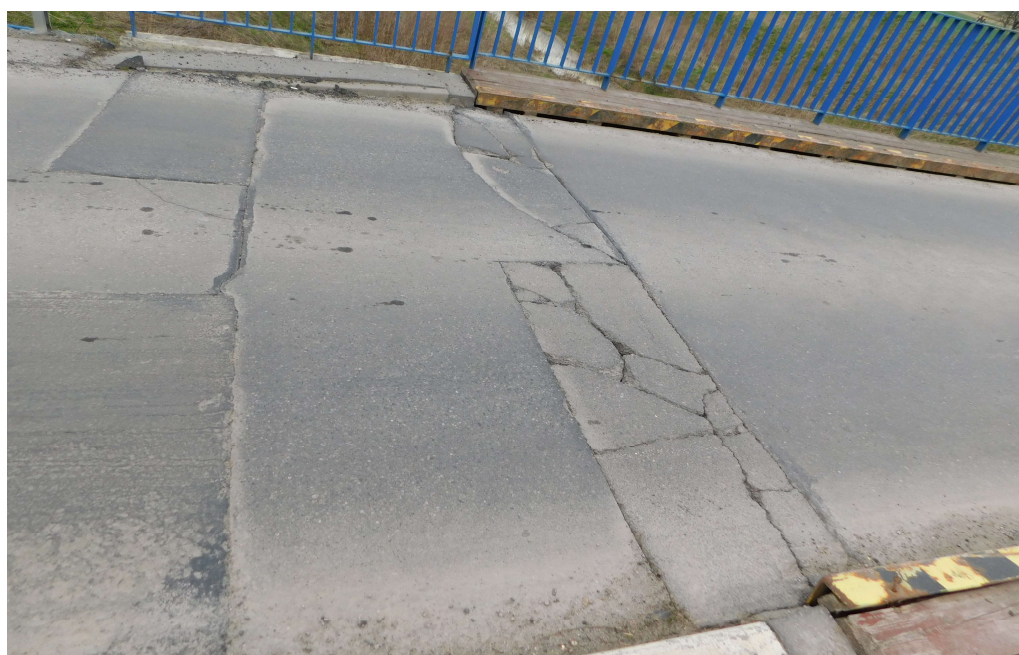
FOT. 1.3. WIDOK NAWIERZCHNI - DYLATACI OD STRONY ZACHODNIEJ

- spękania, deformacja nawierzchni  
w rejonie dylatacji, ubytki

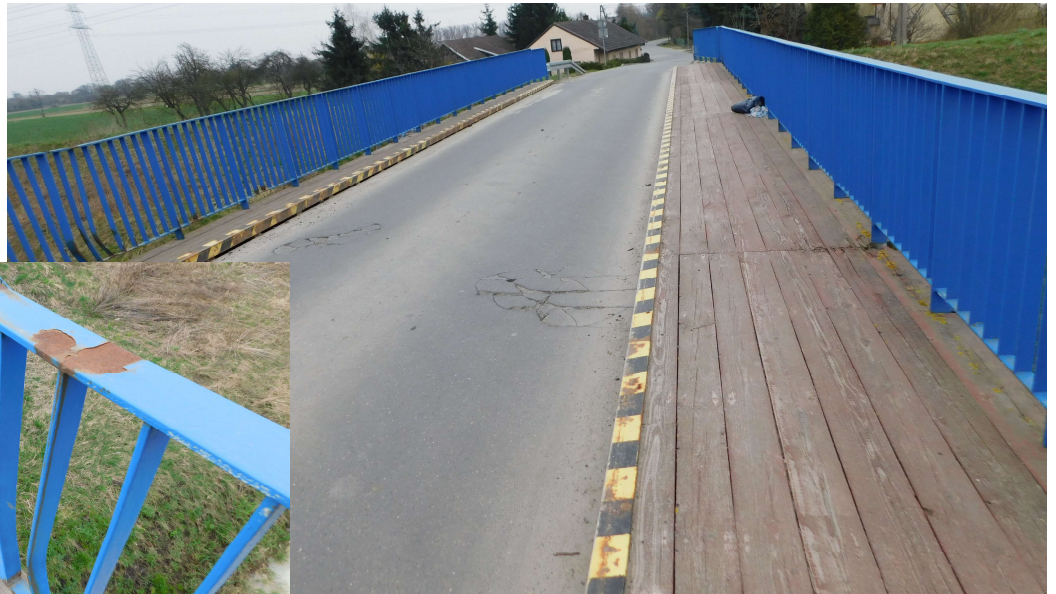
FOT. 2.1 . WIDOK NAWIERZCHNI

- spękania nawierzchni bitumicznej
- deformacje szczelbinek barierki,
- korozyja barierki,

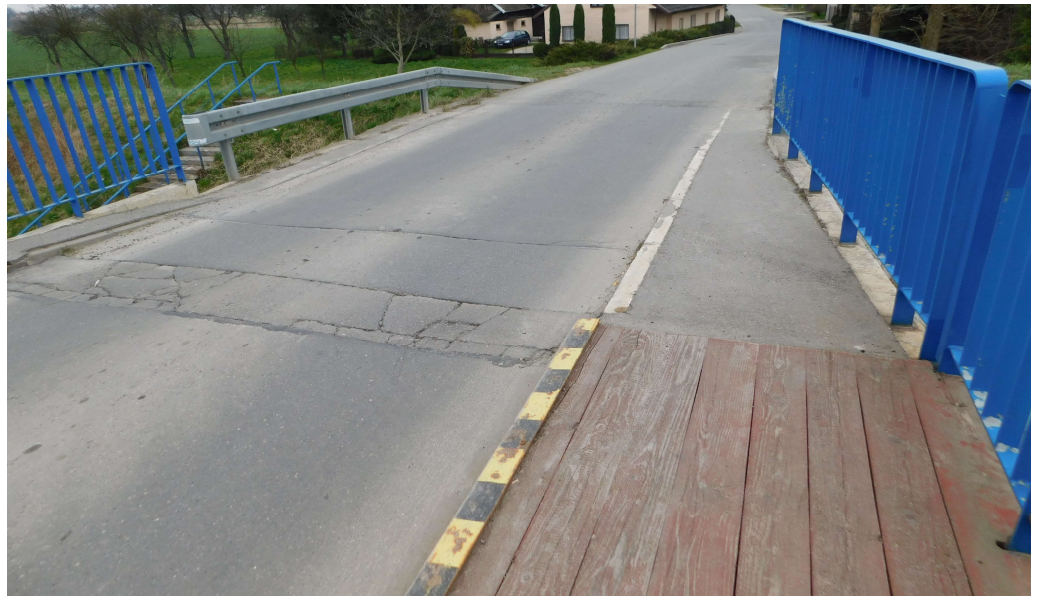
FOT. 2.2. WIDOK NAWIERZCHNI DOJAZDU - DYLATAcji OD STRONY ZACHODNIEJ

- spękania, deformacja nawierzchni
- w rejonie dylatacji, ubytki

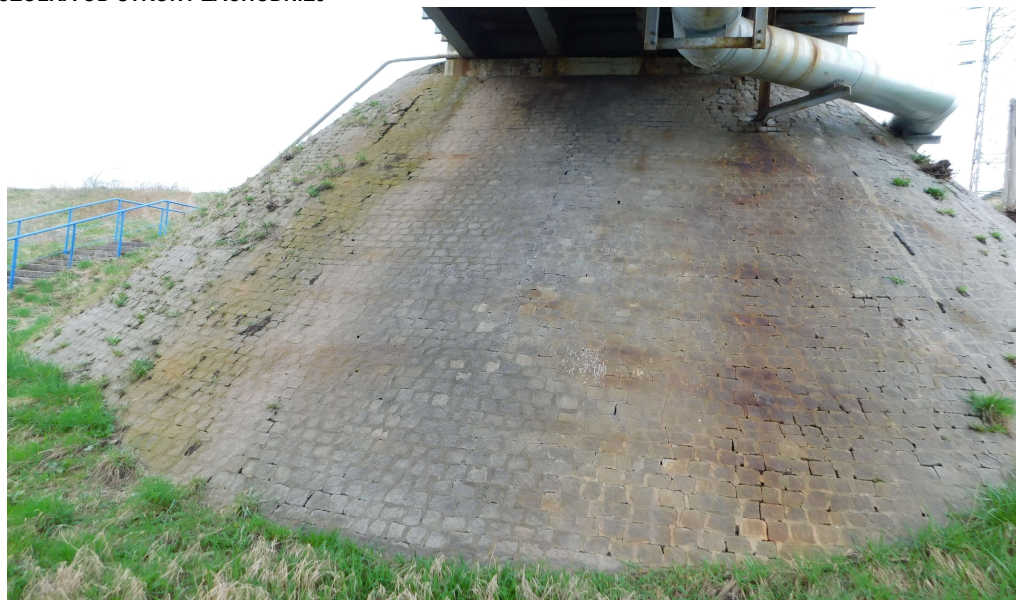
FOT. 3.2. WIDOK PODPORY NR 1 - PRZYCZÓŁKA OD STRONY ZACHODNIEJ

- wegetacja roślinności w spoinach
- kostki kamiennej umocnienia skarpy,
- osady

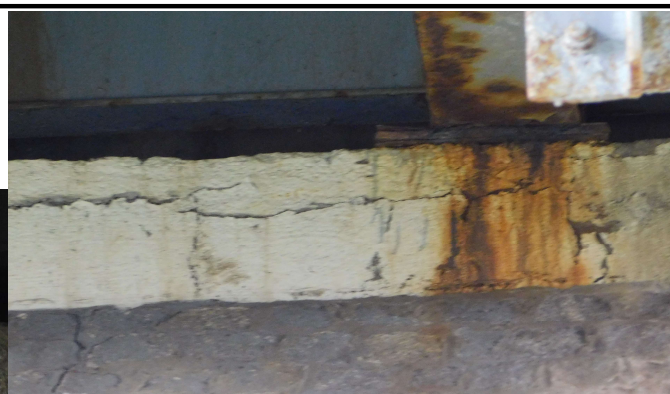
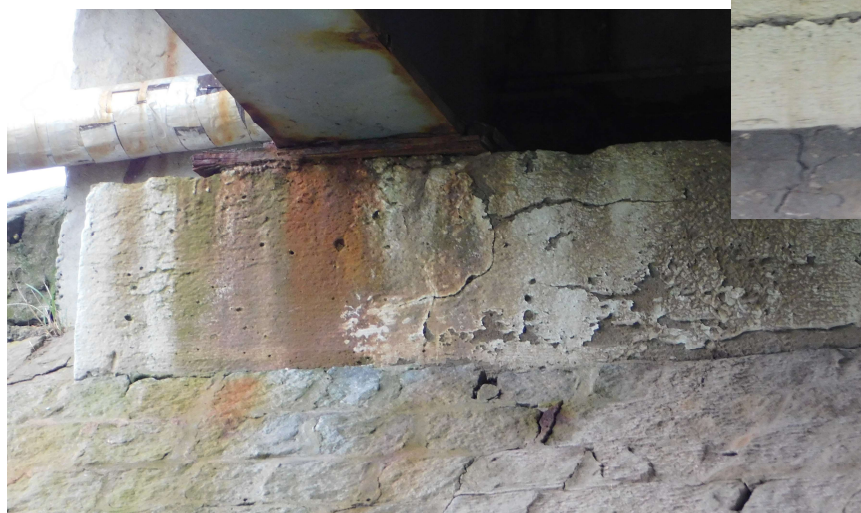
FOT 3.3. WIDOK PODPORY NR 1 - PRZYCZÓŁKA OD STRONY ZACHODNIEJ

- zarysowanie, spękanie oczepu podpory
- korozja łóżysk stalowych, rozwarstwienie stali

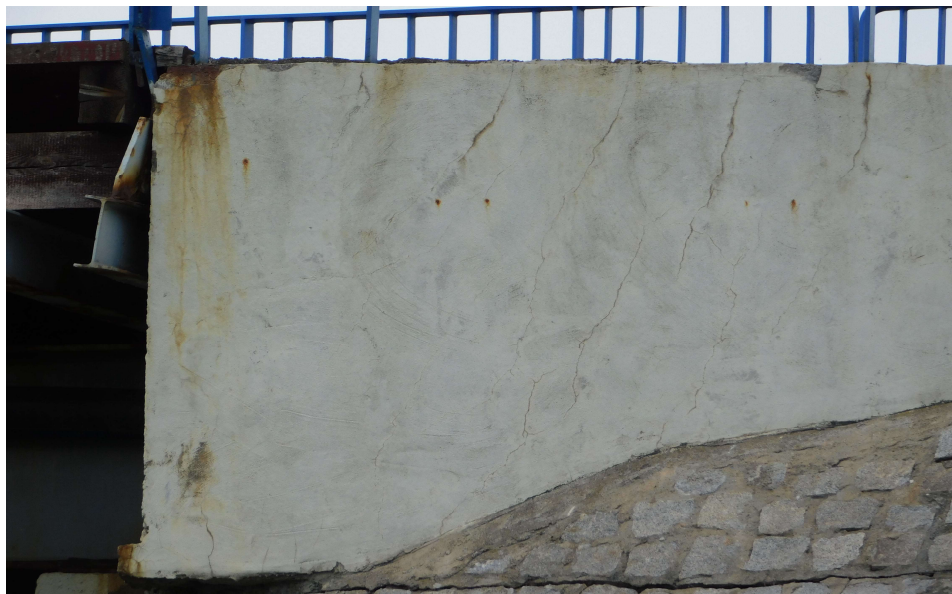
FOT. 4.1 . FOT 3.3. WIDOK PODPORY NR 1 - SKRZYDŁA PRZYCZÓŁKA OD STRONY ZACHODNIEJ

- zarysowanie, spękanie pow. skrzydła

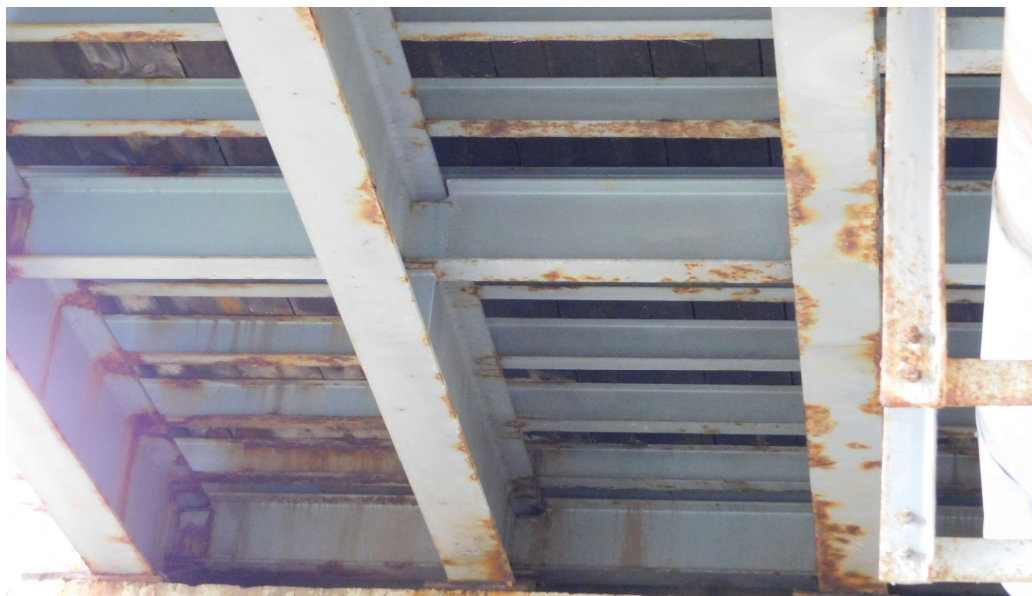
FOT. 4.2. WIDOK PRZĘSŁA NR 1 OD STRONY ZACHODNIEJ

- korozja konstrukcji stalowej

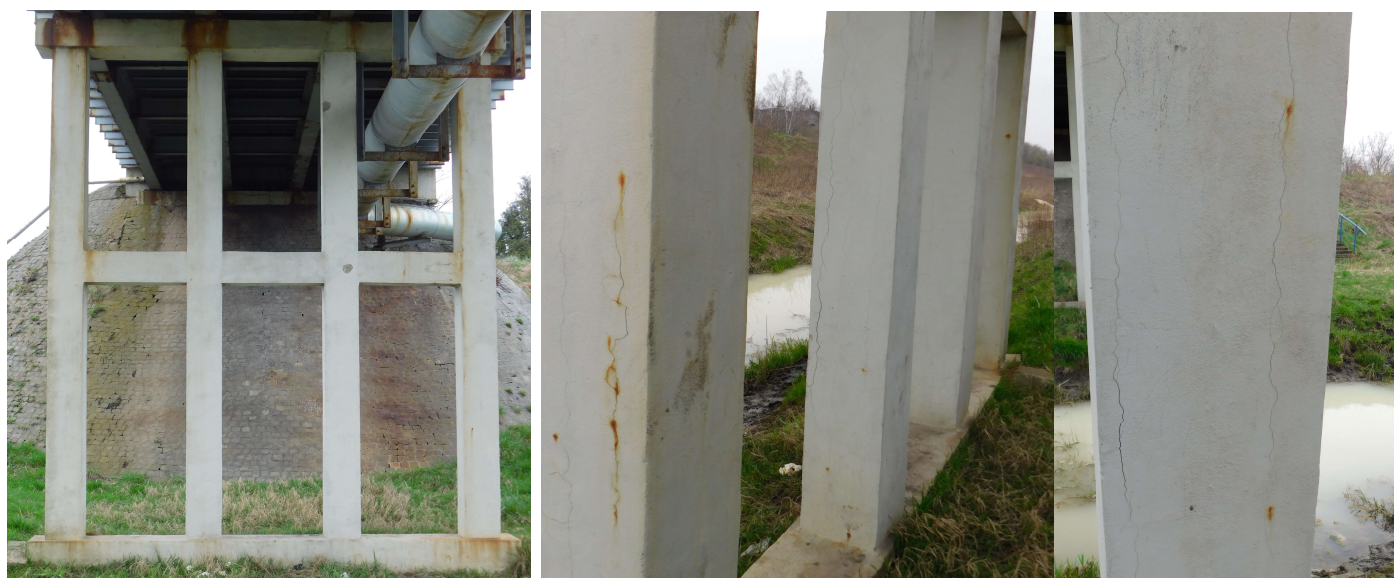
FOT. 4.3. WIDOK PODPORY NR 2 - FILARA OD STRONY ZACHODNIEJ

| 14 | Filary | NB | RB | UB | CB | OB | AB | KZ | | | | | | 2 | TAK | A |

- zarysowanie, spękanie podpory

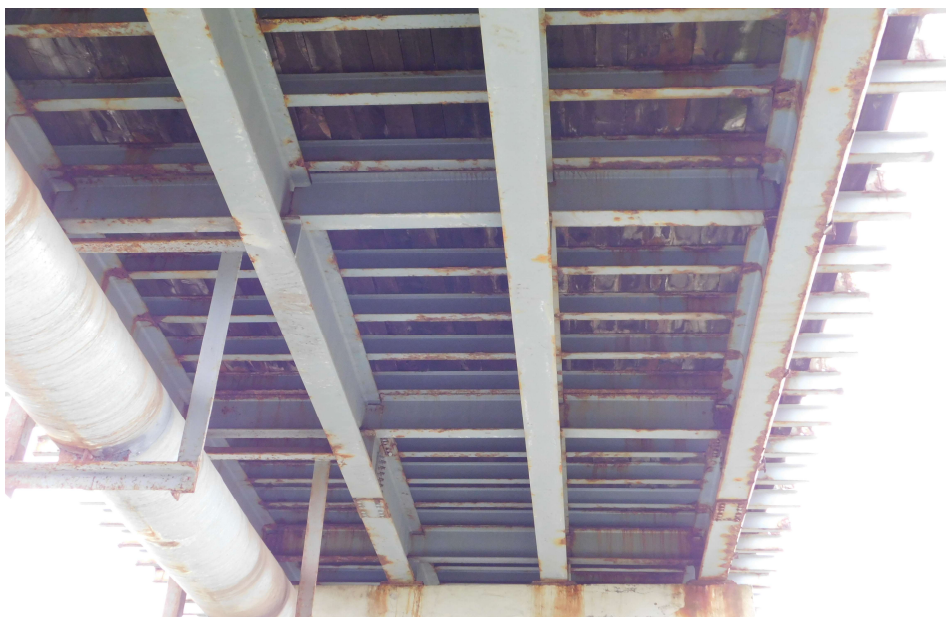
FOT. 5.1. WIDOK PRZĘŚLA NR 2 - NURTOWE

- korozja konstrukcji stalowej

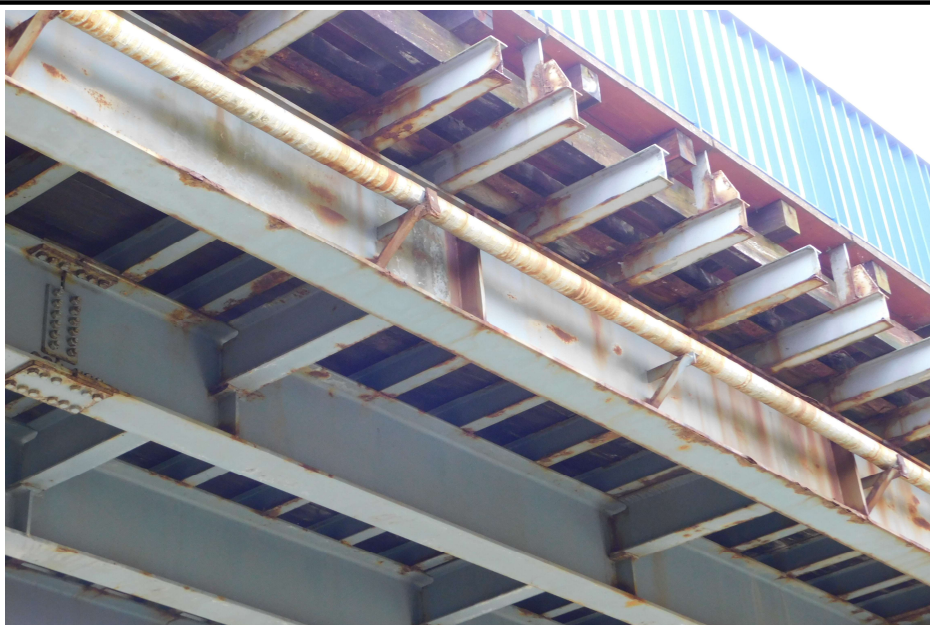
FOT. 5.2. WIDOK KONSTRUKCJI PRZĘŚLA

- korozja konstrukcji stalowej

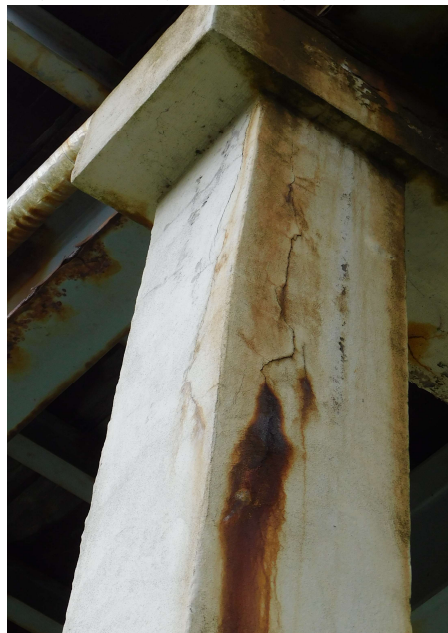
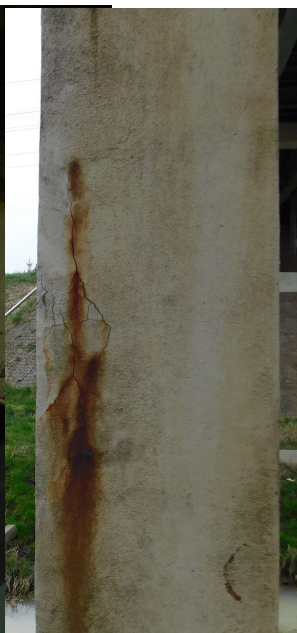
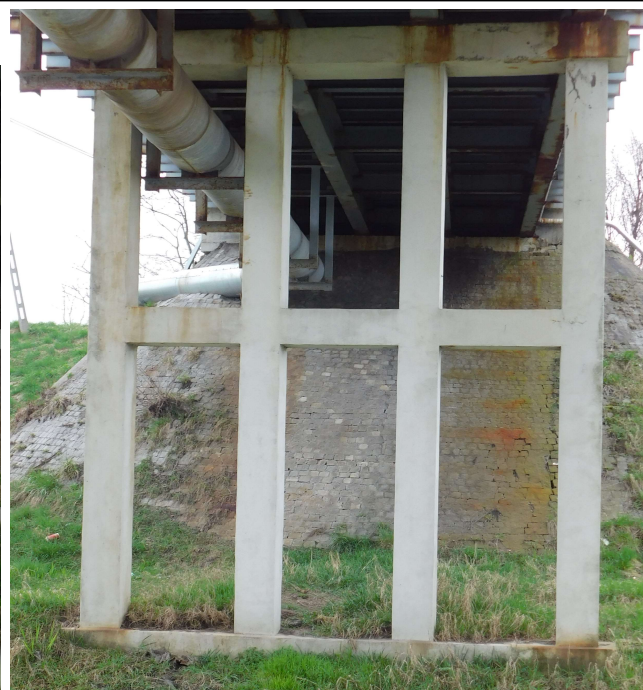
FOT. 5.3. WIDOK PODPORY NR 3 - FILARA OD STRONY WSCHODNIEJ

- zarysowanie, spękanie podpory

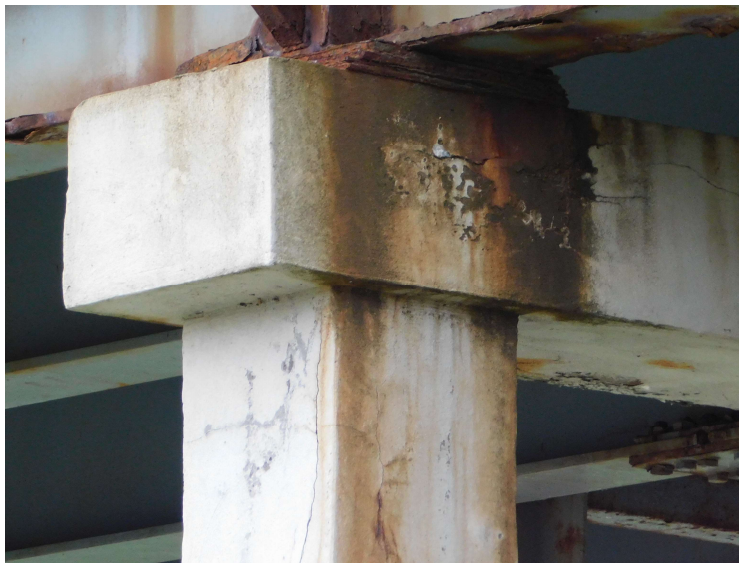
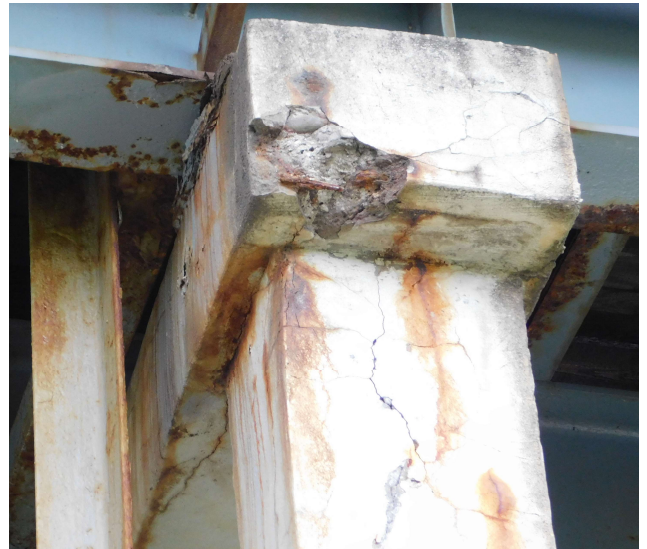
FOT. 6.1. WIDOK PODPORY NR 3 - FILARA OD STRONY WSCHODNIEJ

- zaryosowanie, spękanie podpory, ubytki

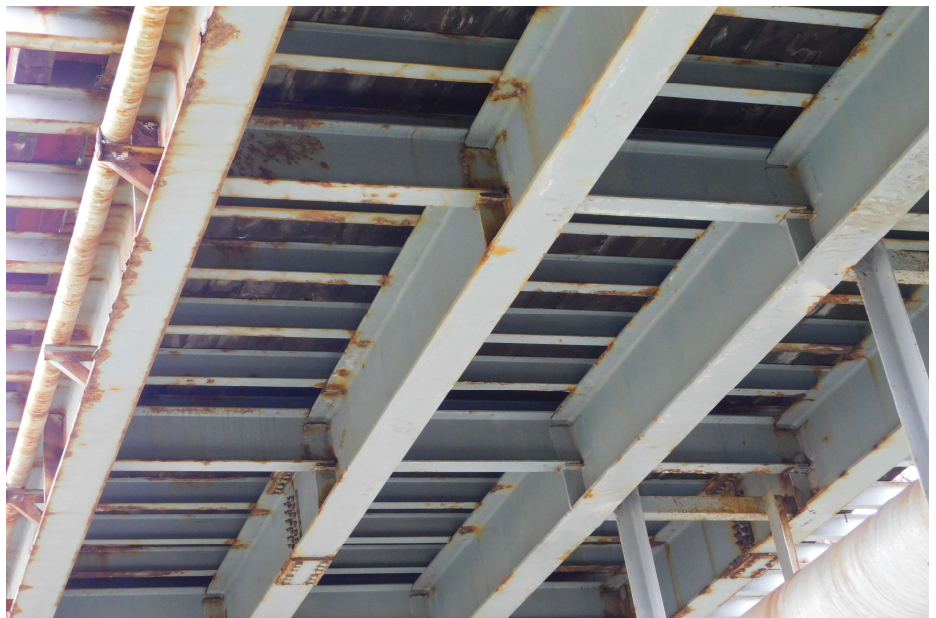
FOT. 6.2. WIDOK PRZĘSŁA NR 2  
OD STRONY WSCHODNIEJ

- korozja konstrukcji stalowej

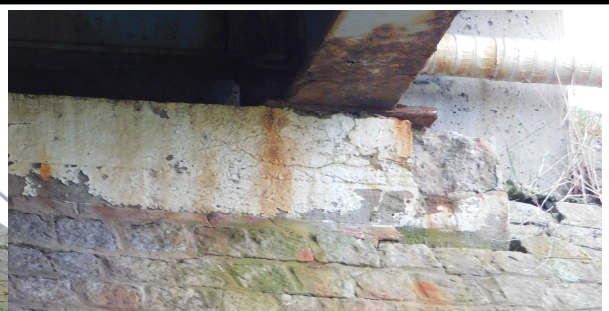
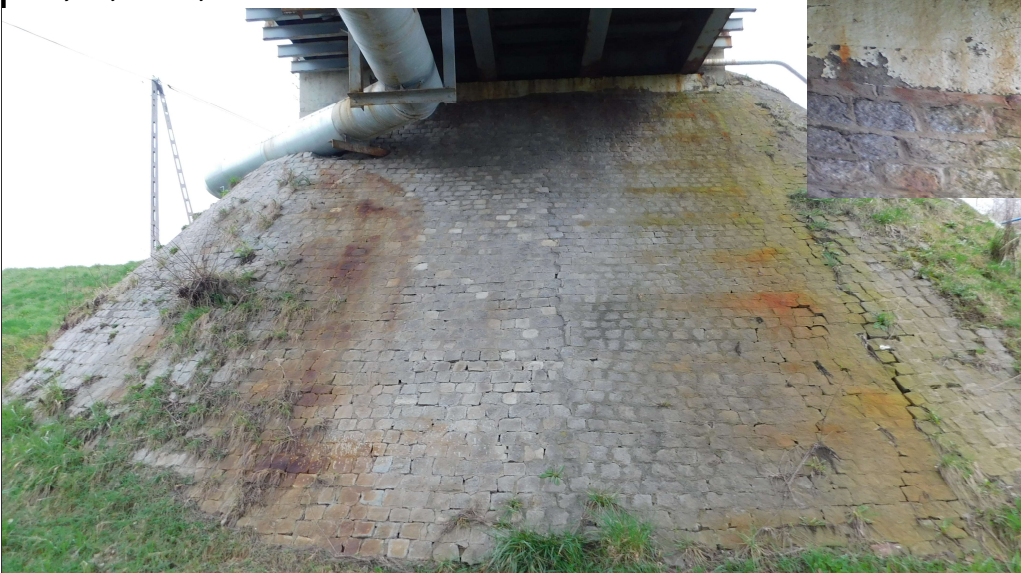
FOT. 6.3. WIDOK PODPORY NR 4 - PRZYCZÓŁKA OD STRONY WSCHODNIEJ

- zaryosowanie, spękanie oczepu podpory,  
ubytki betonu  
- korozja łożysk stalowych, rozwarstwienie stali
