**PROGRAM PRAC KONSERWATORSKICH DOTYCZĄCY  
KAPLICZKI POSADOWIONEJ PRZY UL. FATIMSKIEJ NR 5  
W KRAKOWIE - NOWEJ HUCIE.**

KRAKÓW, MARZEC 2026R

## DANE INWENTARYZACYJNE OBIEKTU

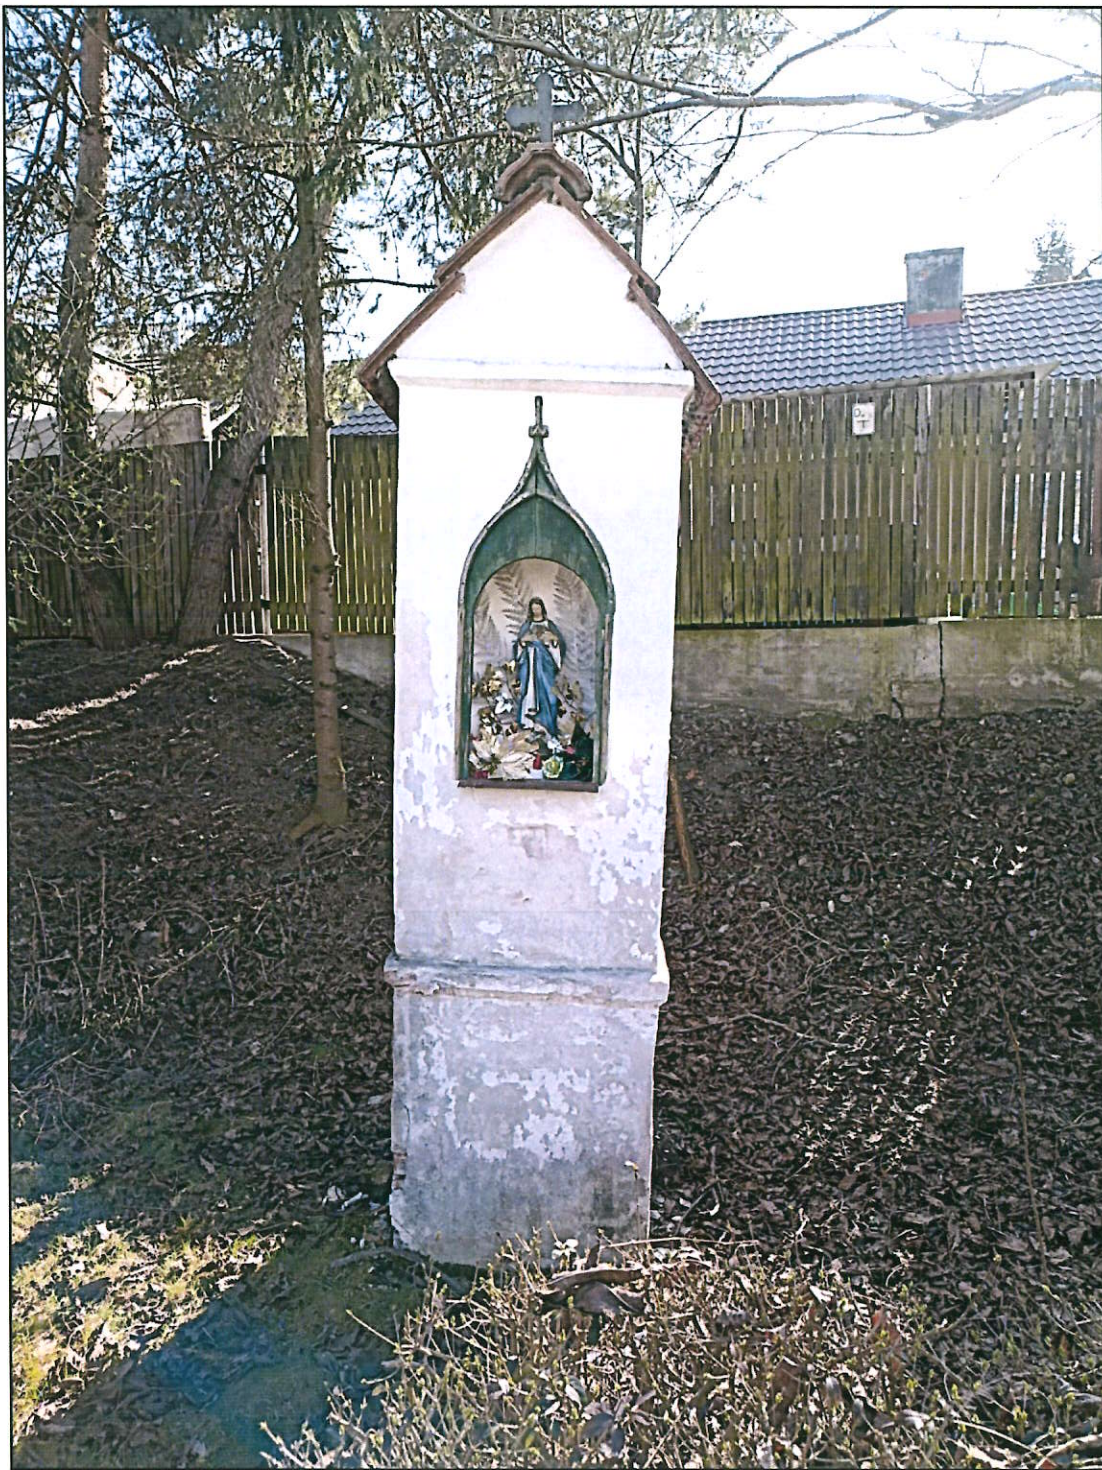
Foto nr 1  
Kapliczka wnękowa przy ul. Fatimskiej 5 w Krakowie.

Stan zachowania kapliczki jest zły i wymaga remontu konserwatorskiego. Całość kapliczki odchylona od pionu, uległa przechyleniu całej bryły co może sugerować brak zwartego fundamentu, a jedynie podsypkę z gruzu.

Widok całości od frontu, północna strona z główną wnęką, w której umieszczono gipsową figurkę Matki Boskiej ( całość odchylona od pionu ).  
Stan przed konserwacją.  
Marzec 2026r.

Całość kapliczki wymaga ustawienia na nowym fundamencie. Ze względu na jej obecne położenie w zagłębieniu terenu fundament powinien zostać w górnej części podniesiony nad poziom gruntu co najmniej 30 cm. Dolna jego część, zagłębiona w ziemi, osadzona natomiast poniżej poziomu zamarzania czyli około 70 cm. Betonowy fundament dla omawianej kapliczki proponuje się o wymiarach : 100x100x100 cm

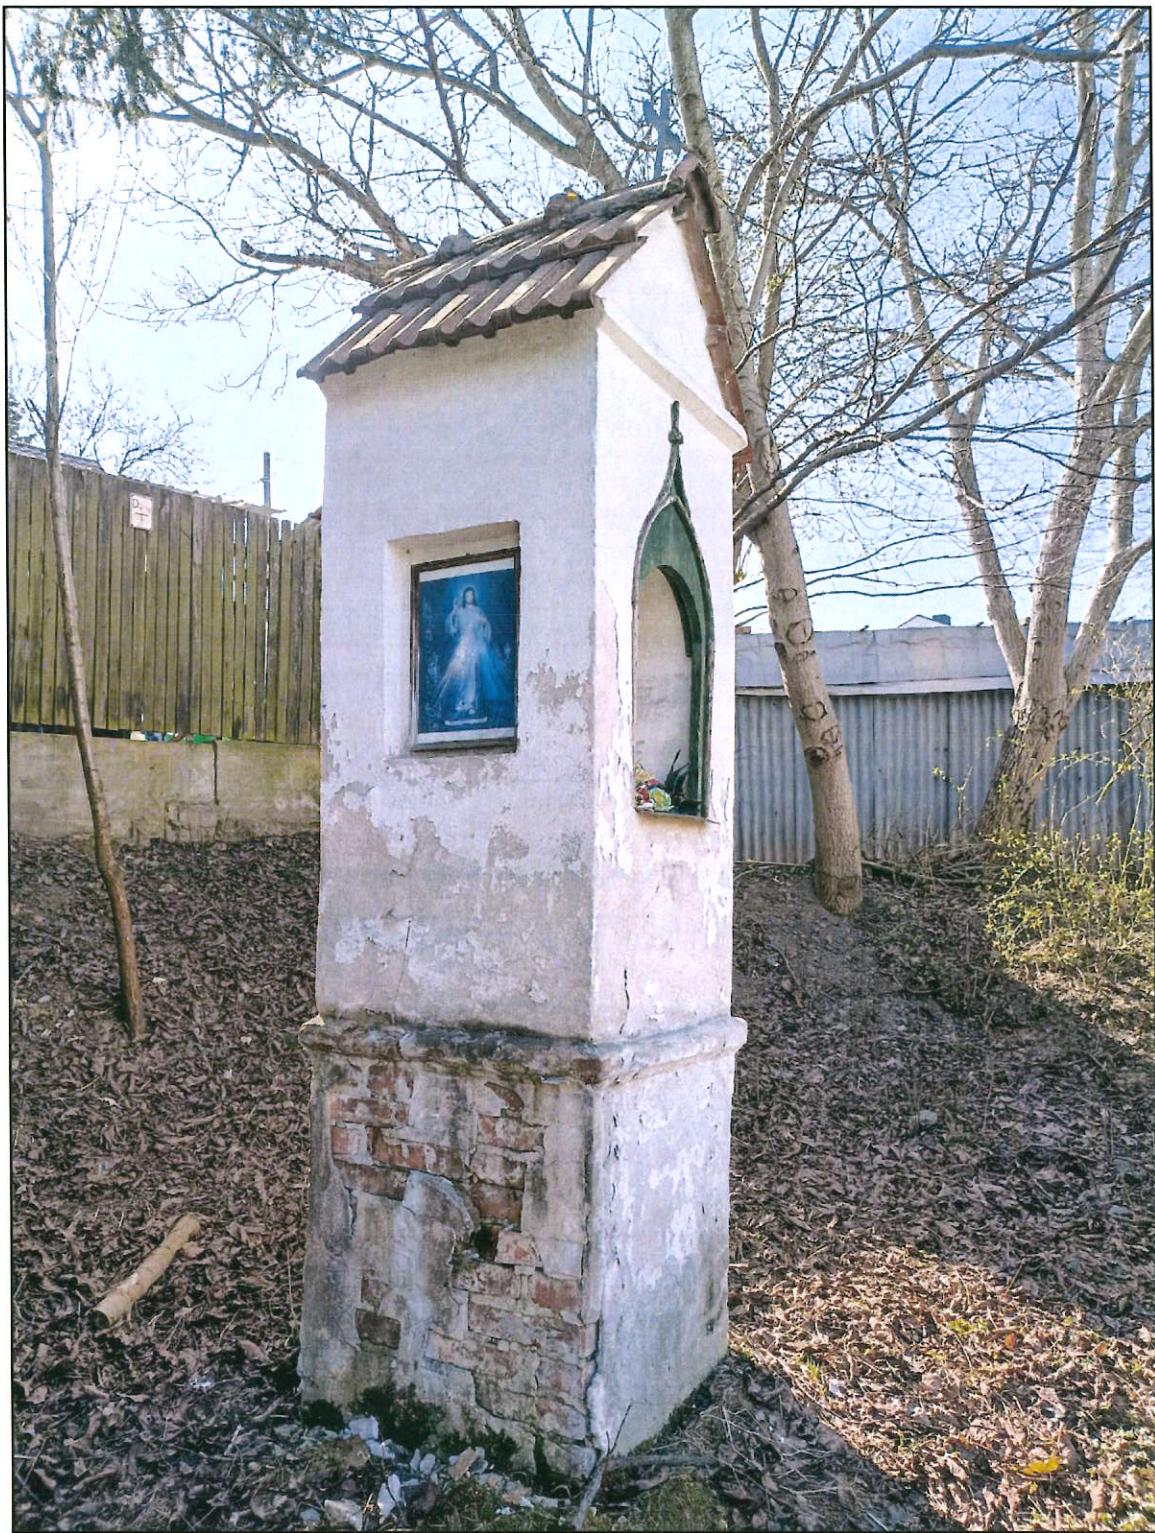
Foto nr 5  
Kapliczka wnękowa przy ul. Fatimskiej 5 w Krakowie.

Tynki szczególnie partii cokołowej z prostym, zamykającym tę strefę gzymsem, wykazują mocne zasolenie, odspojenia, ubytki aż do warstwy cegły łuszczą się i osypują w warstwach farby oraz zaprawy ( zwłaszcza ściana wschodnia ). W przyziemiu i szczególnie w partii cokołowej ścian widoczna mikroflora w postaci glonów i mchów. Bezpośrednio posadowienie całości znajduje się w gruncie co dodatkowo pogłębia zawilgocenie i podciąganie kapilarne wszelkich związków chemicznych z gleby ( foto nr 5, 11, 13, 14, 15 ).

Widok całości w ujęciu od strony zachodnio – północnej. Widoczny znaczny destrukcja tynków dolnych partii, ubytki zapraw do warstwy cegieł, zasolenia osypujących się tynków. Stan przed konserwacją.

Po całkowitym zamocowaniu i ustawieniu kapliczki na nowym fundamencie przystąpić do prac przy zdestruowanych tynkach. Zaleca się usunąć wszystkie zasolone i luźne zaprawy ze wszystkich miejsc ścian kapliczki, wykonać zatrucie mikroflory preparatem FUNGAL firmy STO-ISPO. Równocześnie ceramiczna dachówka wymaga konserwacji zachowawczej, wykonanej ręcznie, polegającej na usunięciu mikroflory, brudu i kurzu. Najkorzystniej będzie ją odczyścić przed położeniem nowych tynków na ścianach kapliczki. Żelazny krzyż należy również spionować, odczyścić i zabezpieczyć antykorozyjnie.

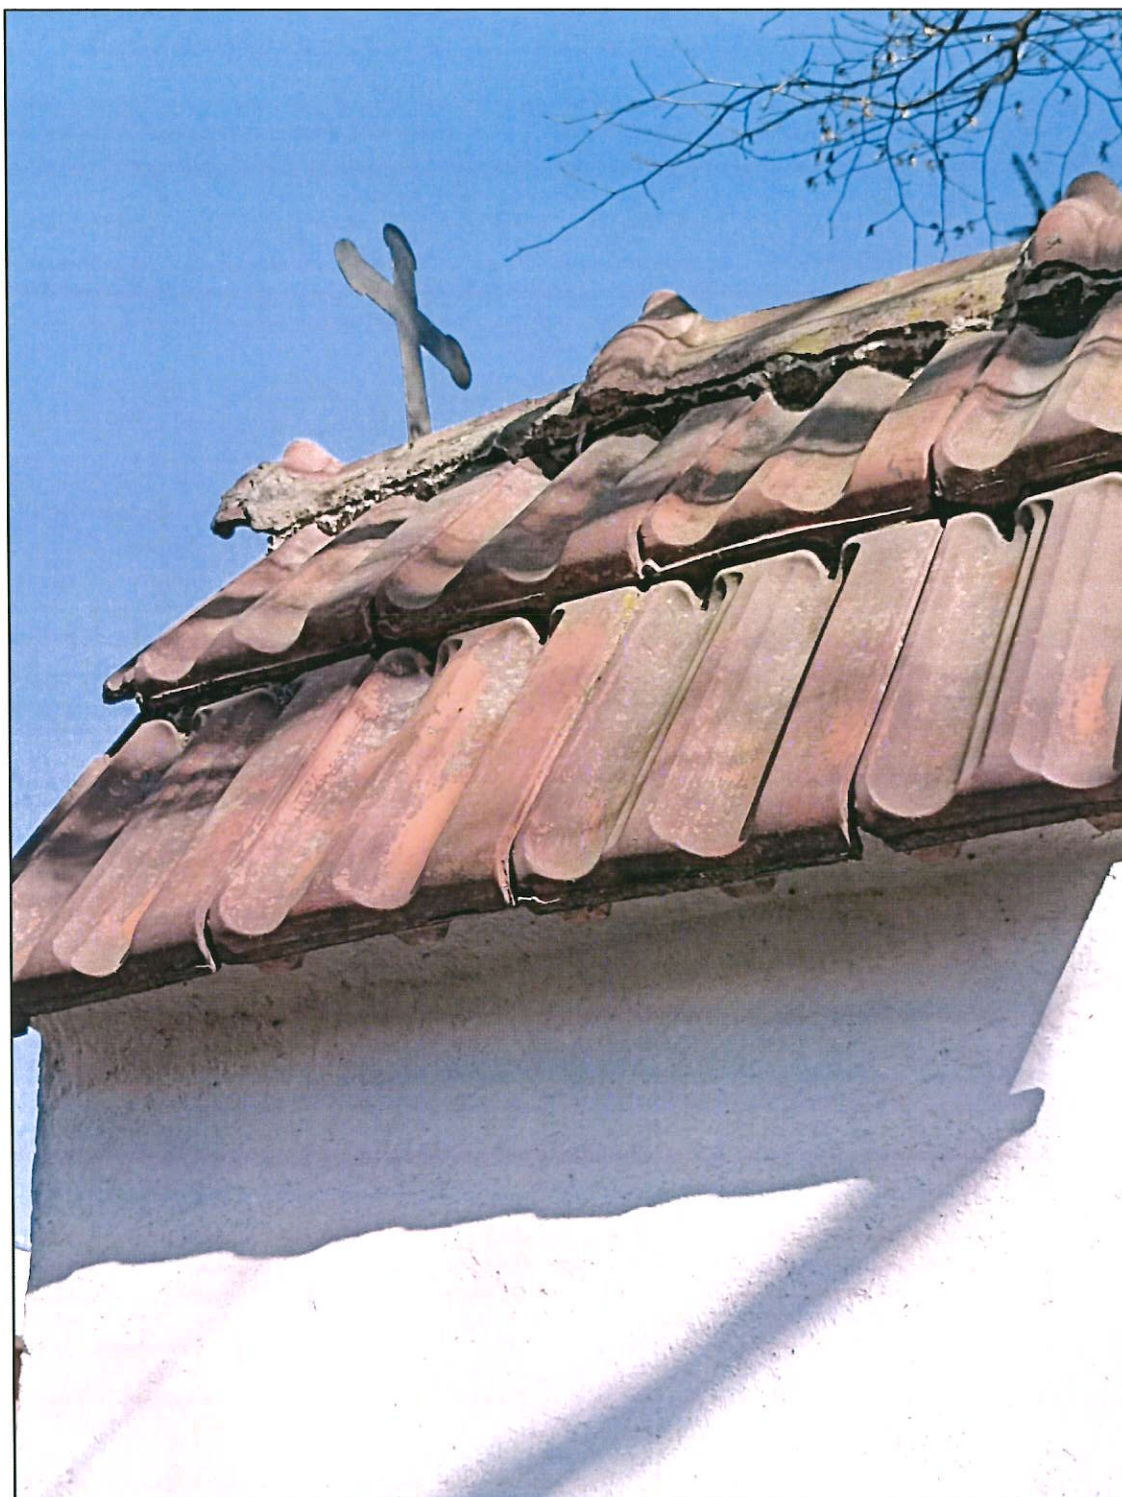
Foto nr 6  
Kapliczka wnekowa przy ul. Fatimskiej 5 w Krakowie.

Ceramiczna dachówka dwuspadowego daszka zakurzona, pokryta cienką warstwą mikroflory ( foto nr 6 ).

Zbliżenie zachodniej strony dachówki ceramicznej. Widoczne zabrudzenie całości, mikroflora.

1. Demontaż figury Matki Boskiej, obrazków, oraz drewnianych obramowań wnęk. Przewiezienie ich do pracowni celem konserwacji.
2. Odczyszczenie ceramicznej dachówki poprzez umycie ręczne detergentem.

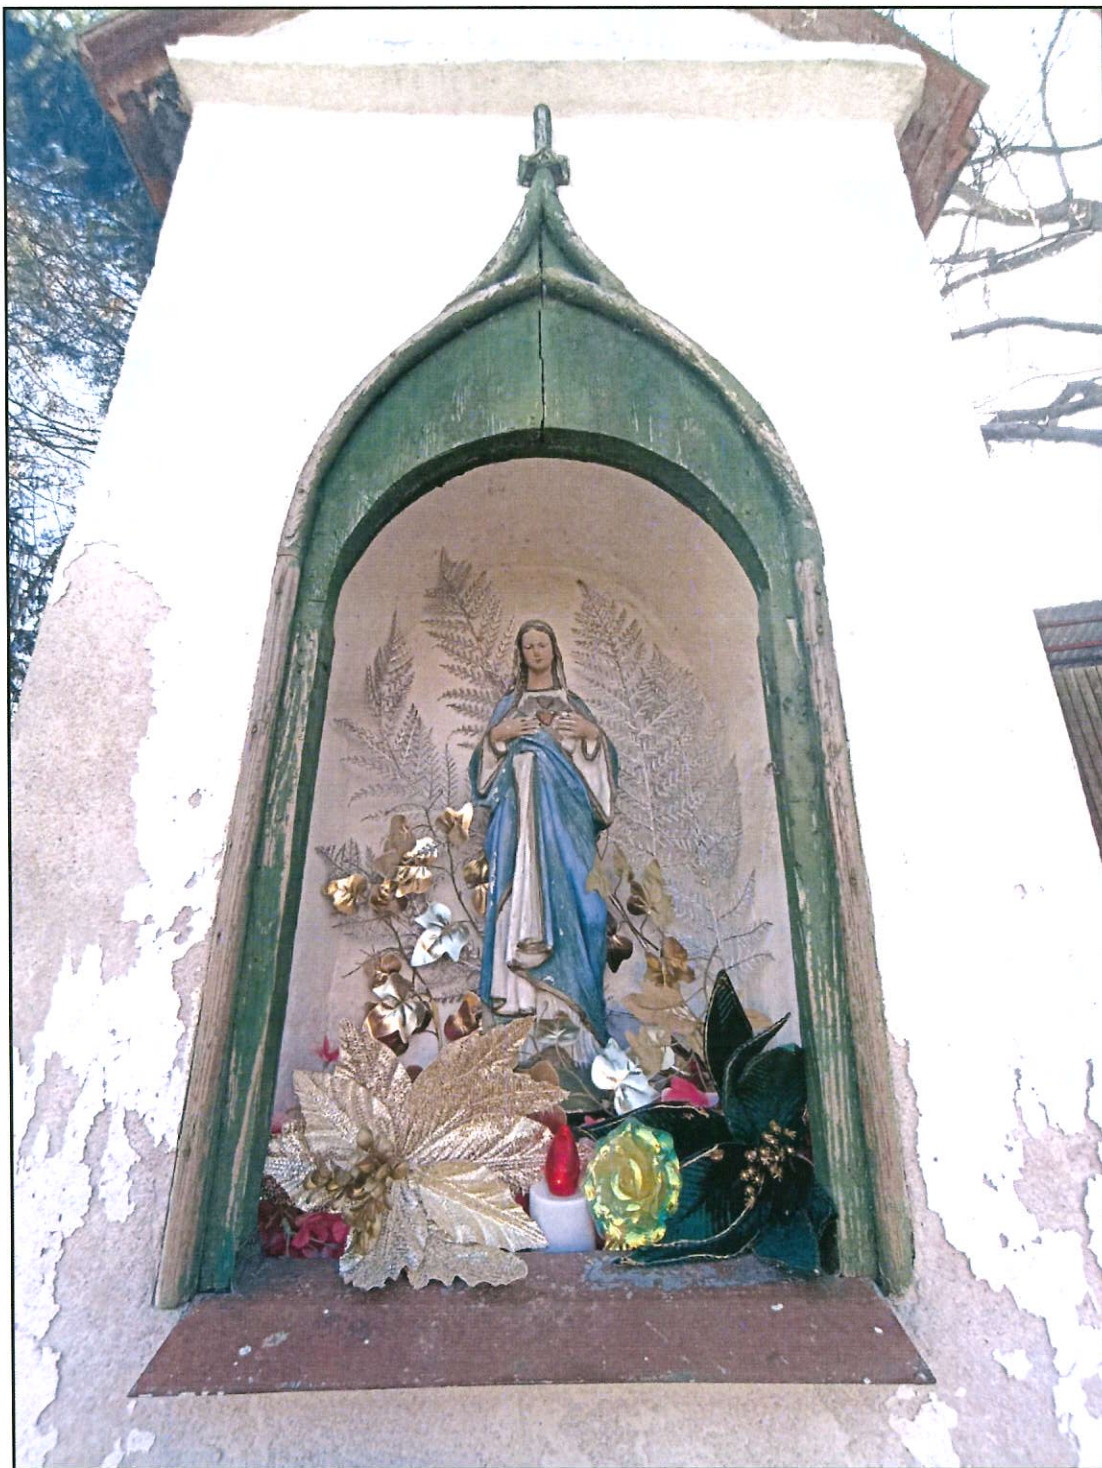
Foto nr 7

Drewniana obudowa wnęk frontowej i od strony odwrocia, nierównomiernie pokryta zieloną farbą. Zaobserwować tu można również zniszczenia struktury w postaci obniżenia powierzchni miękkich drewna wzdłuż słoï, przesuszenia drobnych odkształceń itp. ( foto nr 7, 10 ).

Gipsowa figura we wnęce frontowej jest zakurzona, nosi ślady drobnych ubytków formy i warstwy malarskiej ( foto nr 7 ).

Metalowe okapniki parapetów wnek i ofasowania gzymsu pokryte korozją, zabrudzeniami, drobnymi odkształceniami oraz wypłukiwaną warstwą zabezpieczającą ( foto nr 7, 10 ).

Zbliżenie półokrągłej wnęki od strony frontu kapliczki. Obecnie znajduje się w niej gipsowa figurka Matki Boskiej, sztuczne kwiaty. Całość obramowana drewnianą ramką z miękkiego drewna. W dolnej części metalowy okapnik z blachy.

13. Konserwacja zachowawcza w warunkach pracowni gipsowej figury Matki Boskiej.

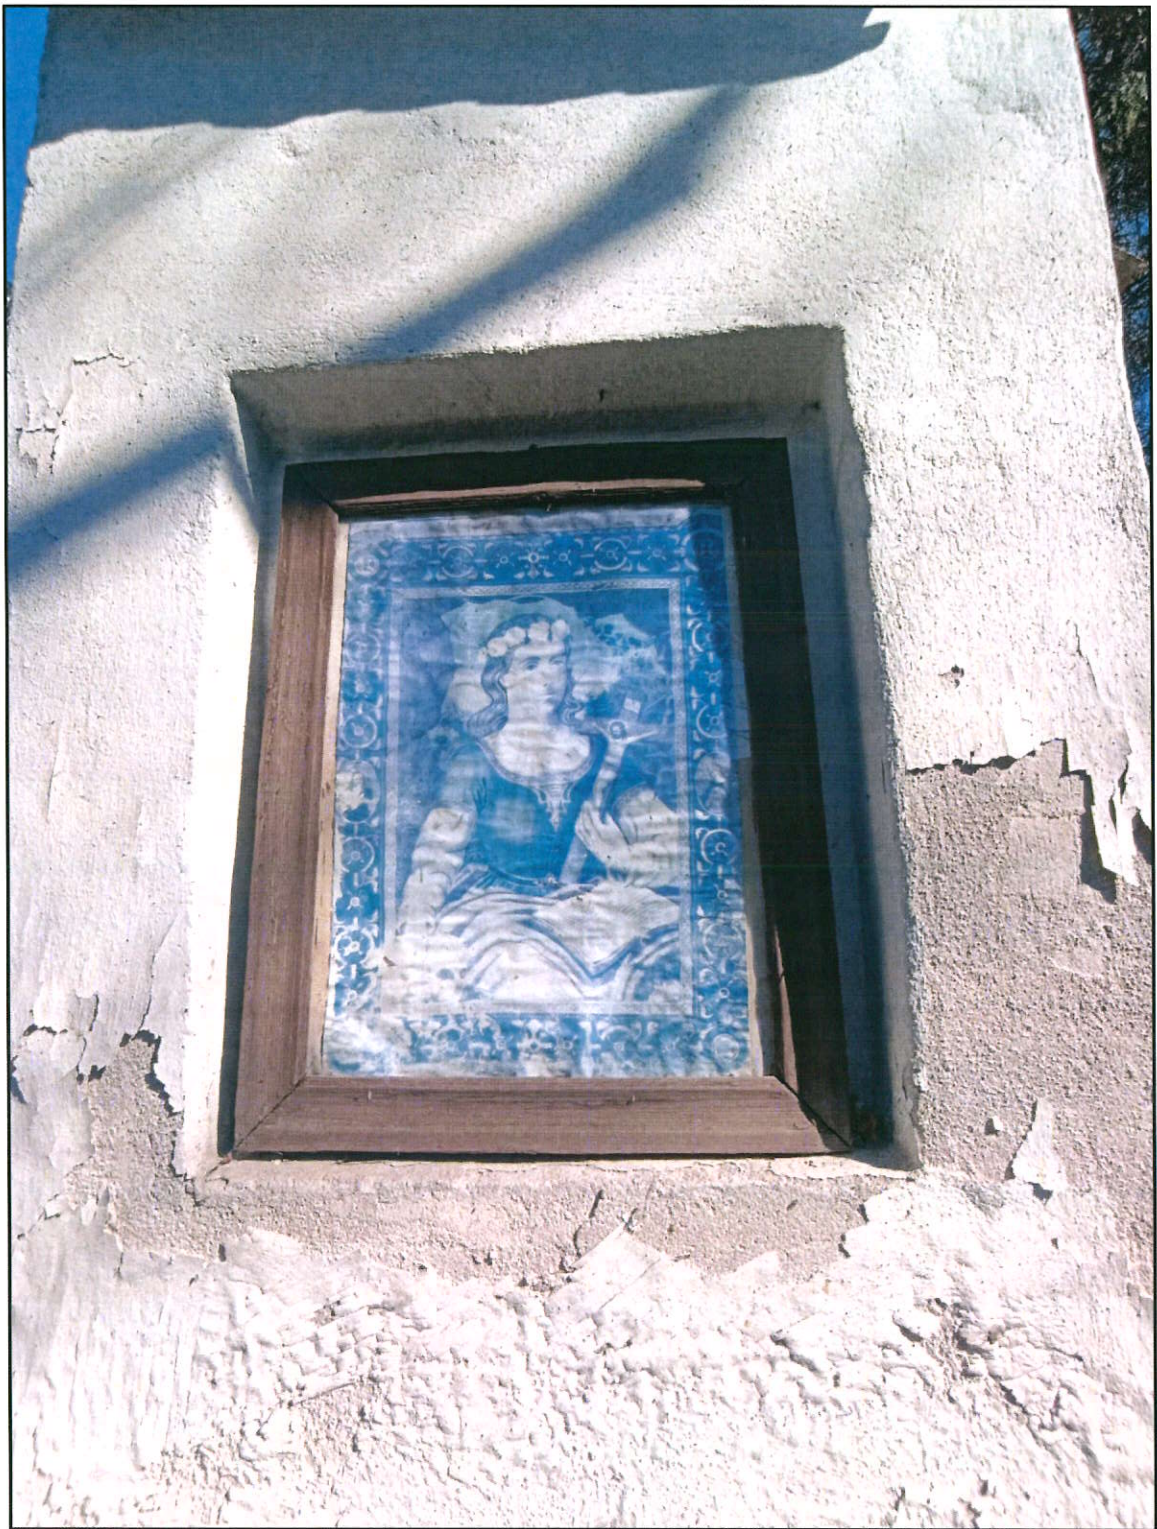
Foto nr 8  
Kapliczka wnękowa przy ul. Fatimskiej 5 w Krakowie.

Drukowane obrazy na papierze, oprawione w drewniane ramki, noszą ślady zawilgocenia, pofalowań papieru oraz drobnych ubytków druku. Drewniane ramki wykazują przetarcia, zabrudzenie, drobne ubytki lakierobejcy itp. ( foto nr 8, 9 ).

Zbliżenie kwadratowej wnęki z oleodrukiem na papierze oprawionym w przeszkloną, drewnianą ramkę. Ściana zachodnia. Widoczne również odspojone i osypujące się tynki wraz z pokrywającą je farbą elewacyjną.

14. Wykonanie kopii świętych obrazków na płótnie techniką fotografii na płótnie – canvas, oprawienie ponownie w oryginalne ramki lub wykonane ich na wzór oraz ponowne przeszklenie.

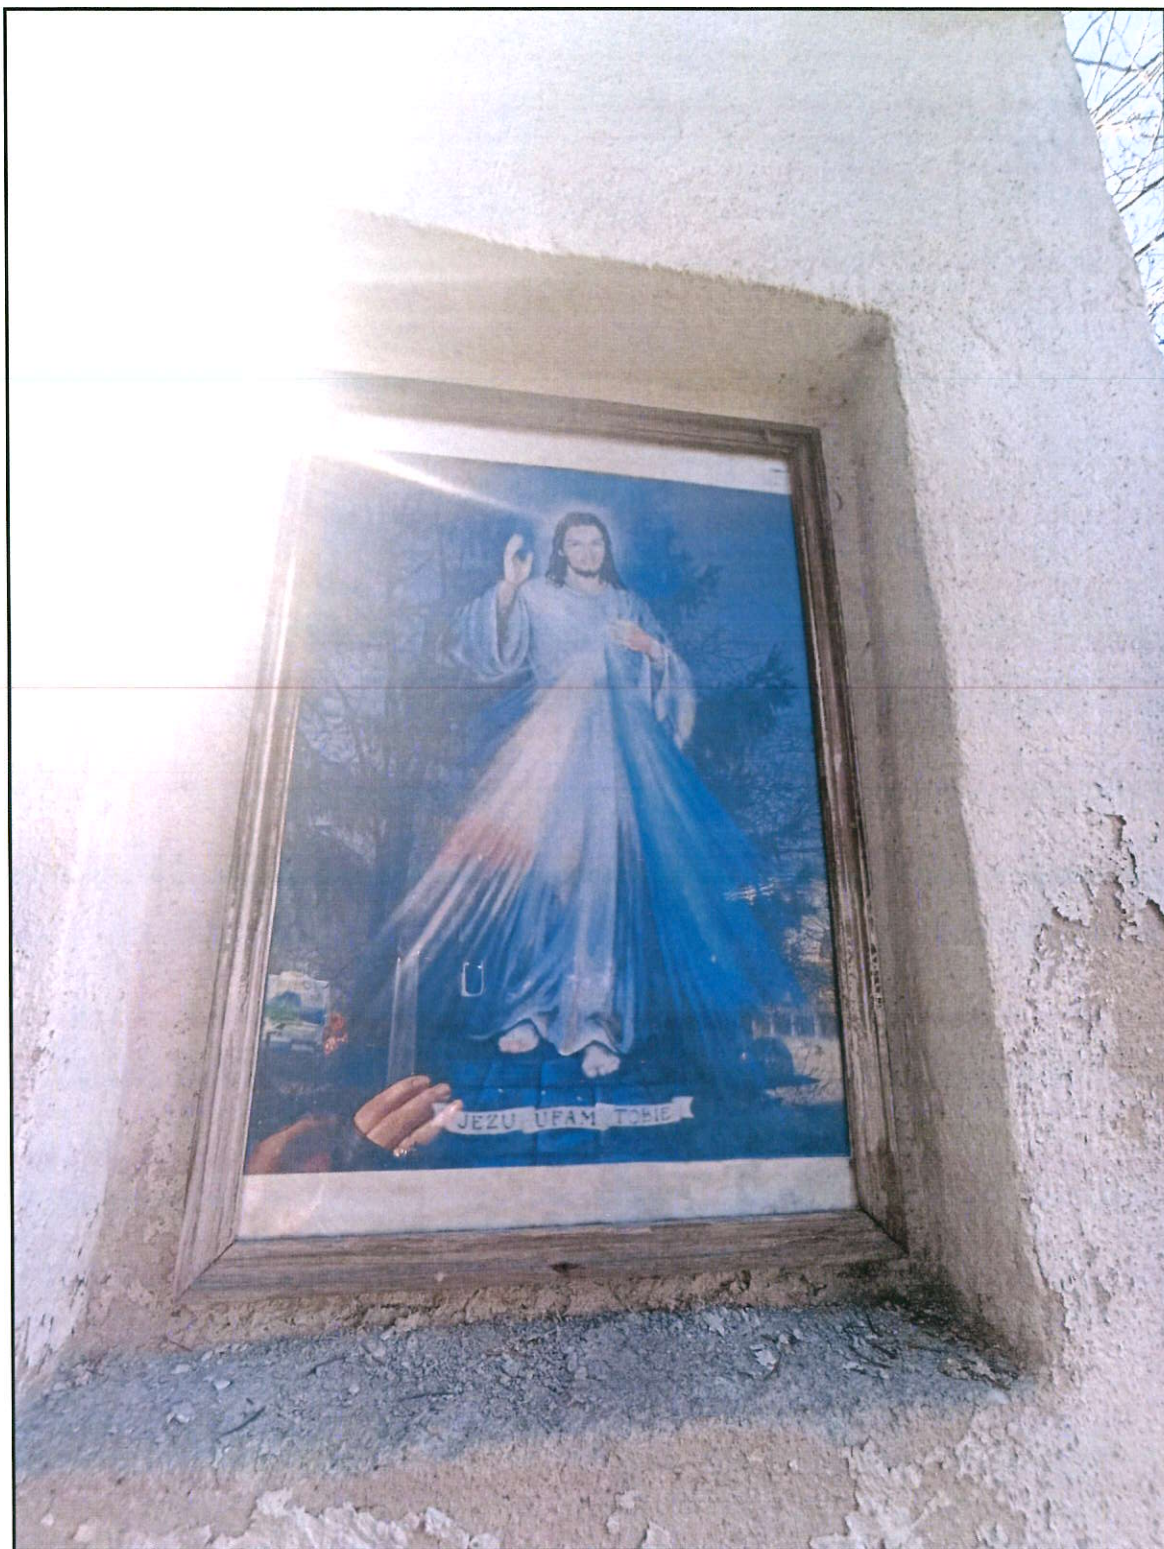
Foto nr 9

Ściana zachodnia. Zbliżenie kwadratowej wnęki ze świętym obrazkiem oleodruku na papierze. Obrazek oprawiony w prostą, drewnianą ramkę z przeszkleniem. Widoczny destrukcja dolnej krawędzi tynków wnęki.

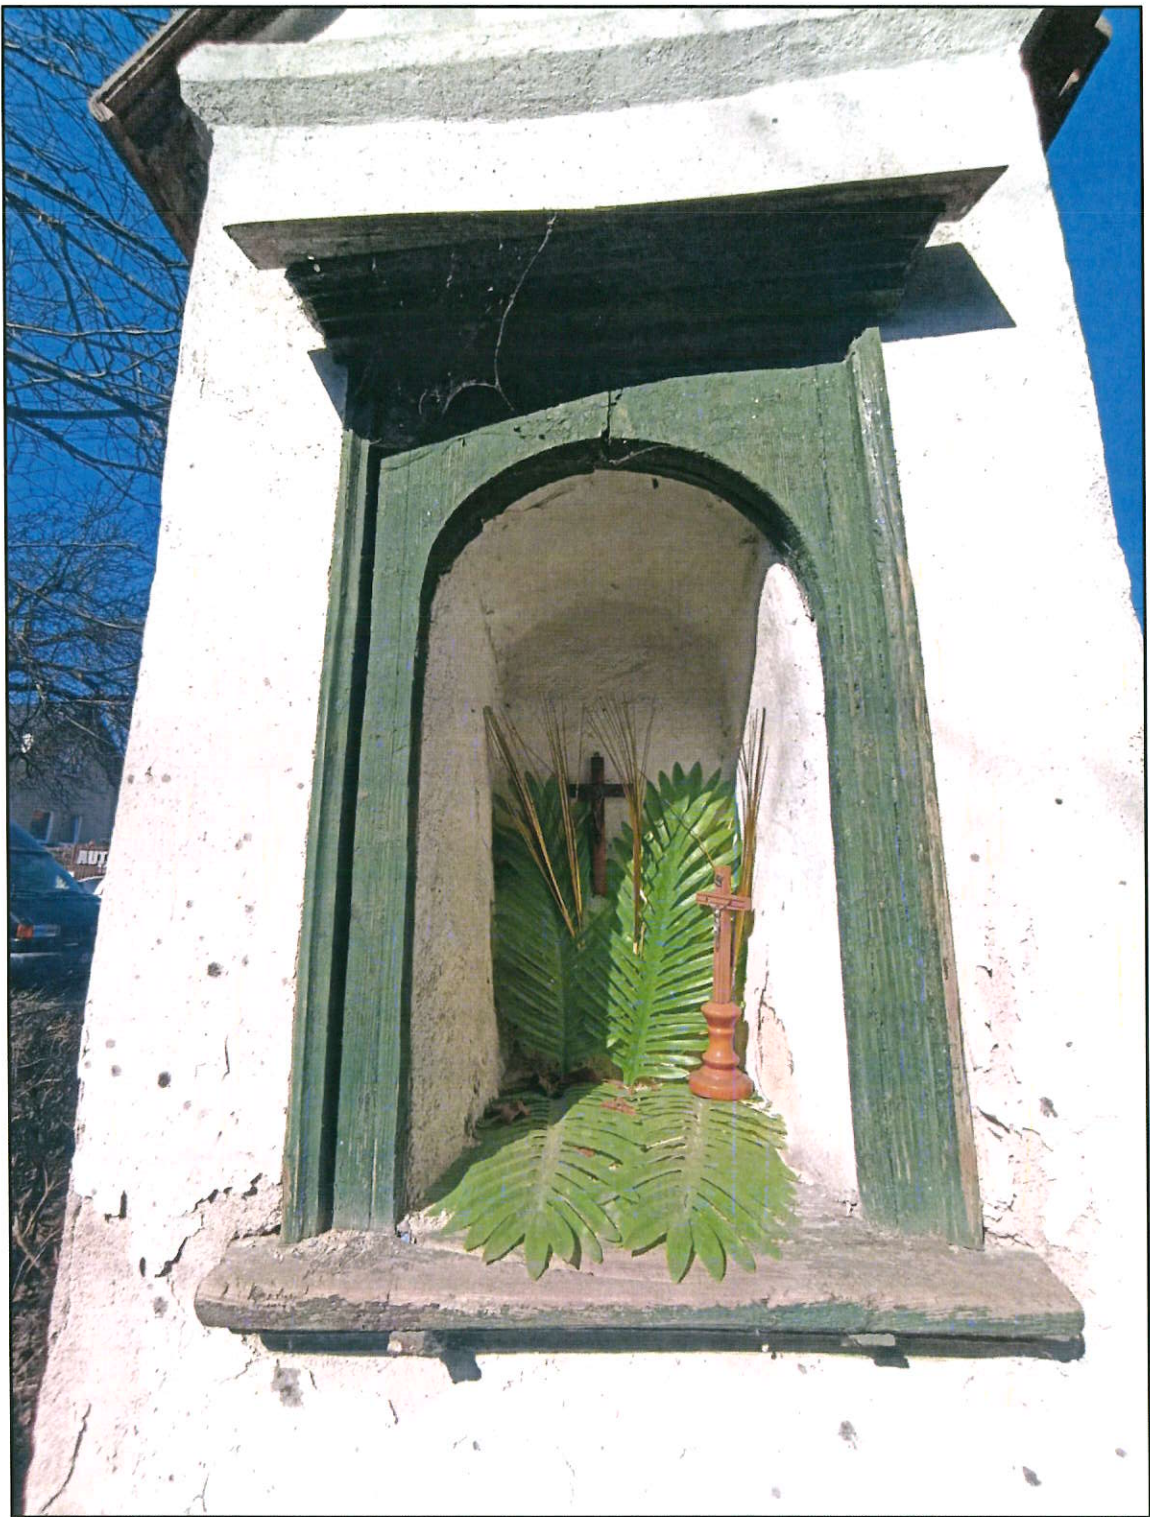
Foto nr 10  
Kapliczka wnękowa przy ul. Fatimskiej 5 w Krakowie.

Zbliżenie półokrągłej wnęki ściany południowej. Półokrągła wnęka oprawiona w drewniane obramowanie, nad całością daszek z blachy cynkowej.  
Stan przed konserwacją.  
Marzec 2026r.

12. Konserwacja drewnianych obramowań niszy frontowej i od strony odwrocia  
( w warunkach pracowni ) :

- odczyszczenie ręczne przy użyciu papierów ściernych,
- wykonanie ewentualnie wstawek i uzupełnień z tego samego rodzaju drewna,
- dobór barwnego materiału do dekoracji i ochrony drewna. Zaleca się jasno – pastelowy odcień zieleni szmaragdowej, barwioną lazurę HK – LASUR firmy REMMERS ( przedstawienie propozycji kolorystycznych Komisji Konserwatorskiej )

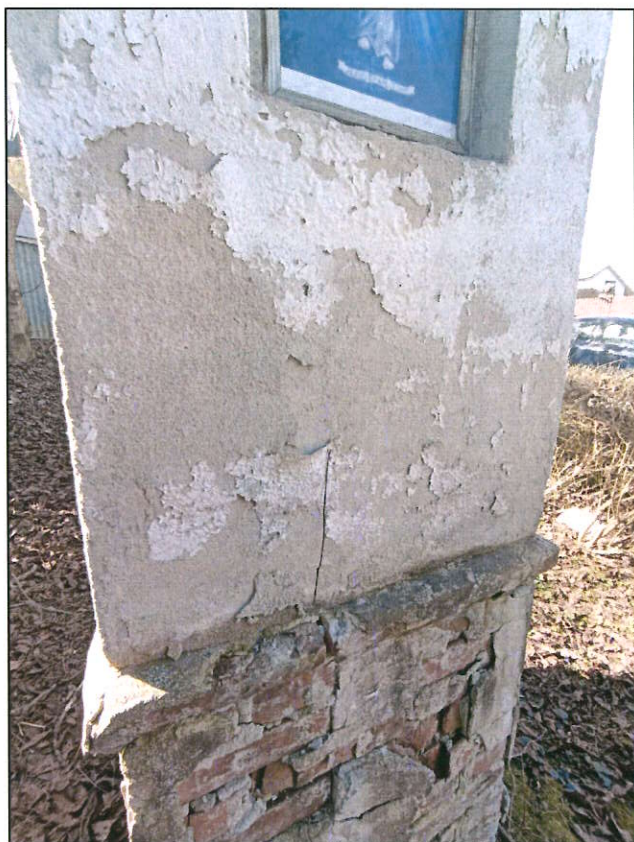
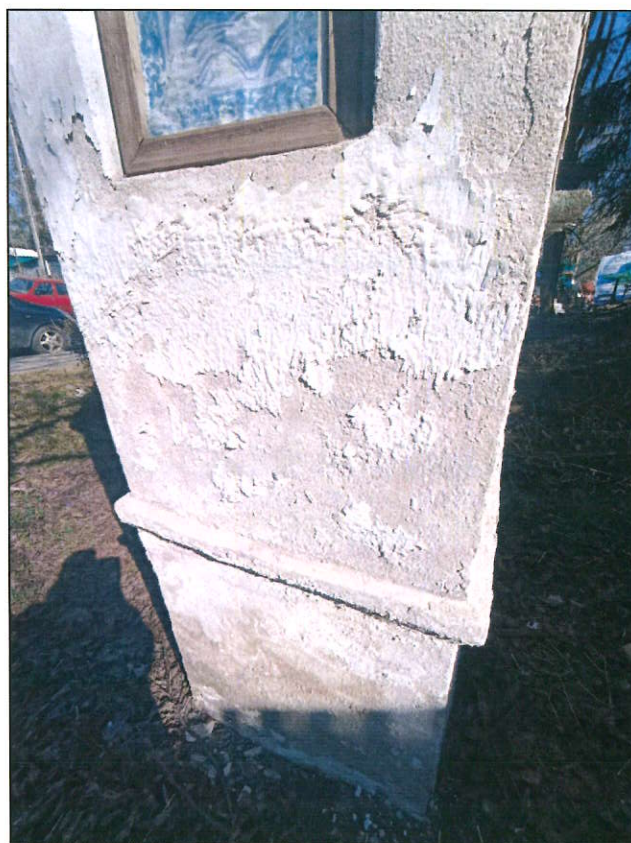
Foto nr 11, 12

Foto powyżej przedstawia w ujęciu od środkowej części tynki ściany wschodniej – tu widoczny destrukcja w partii dolnej części, liczne ubytki zapraw do warstwy cegieł, zasolenie tynków. Foto poniżej przedstawia w ujęciu od góry tynki ściany zachodniej - w tych partiach widoczne osypywanie się tynków, spęczenia i liczne ubytki farby zabezpieczającej wyprawę.

6. Ponowne przeniesienie całości kapliczki dźwigiem, z uwagą by nie zahaczyć pobliskich kabli.
7. Po ustawieniu całości kapliczki na nowym fundamencie - usunięcie zdestruowanych tynków kapliczki poprzez skucie ręczne wszystkich wadliwych miejsc.

10. Położenie tynków renowacyjnych firmy BAUMIT lub REMMERS do zasolonych i zawilgoconych murów.
11. Pomalowanie ścian kapliczki farbą wapienną z oferty firmy KEIM w typie i kolorystyce dawnego „pobielenia” kapliczki wapnem z domieszką ultramaryny.

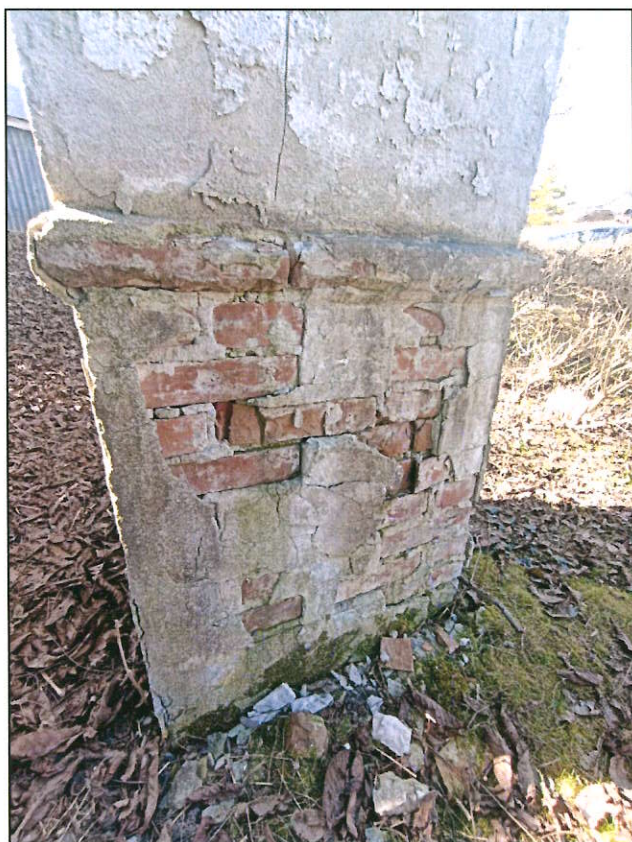
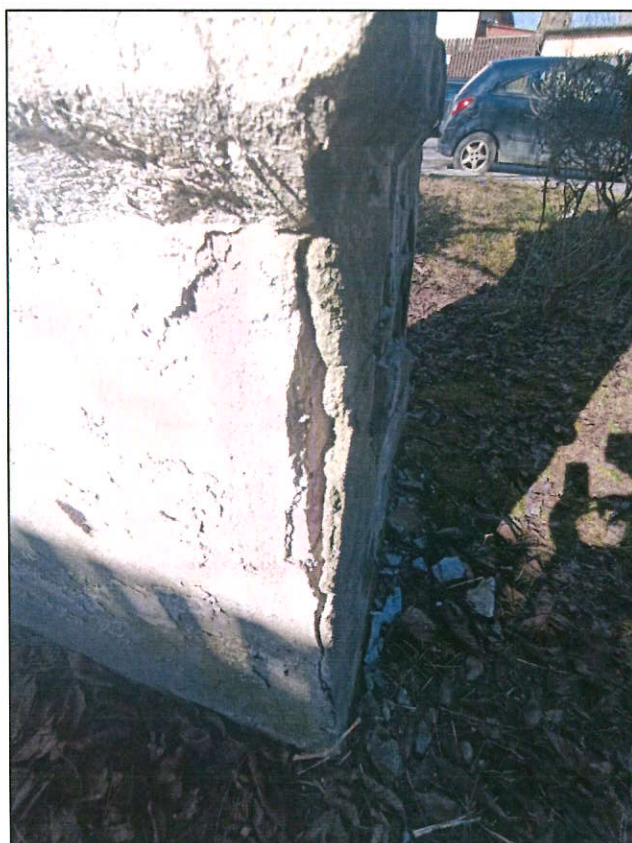
Foto nr 13, 14

Zbliżenia dolnych partii ścian kapliczki od strony wschodniej oraz wschodnio – południowej. Widoczne liczne ubytki tynków odsłaniających cegłę. Całość zasolona z widocznymi w niektórych miejscach wykwitami solnymi.

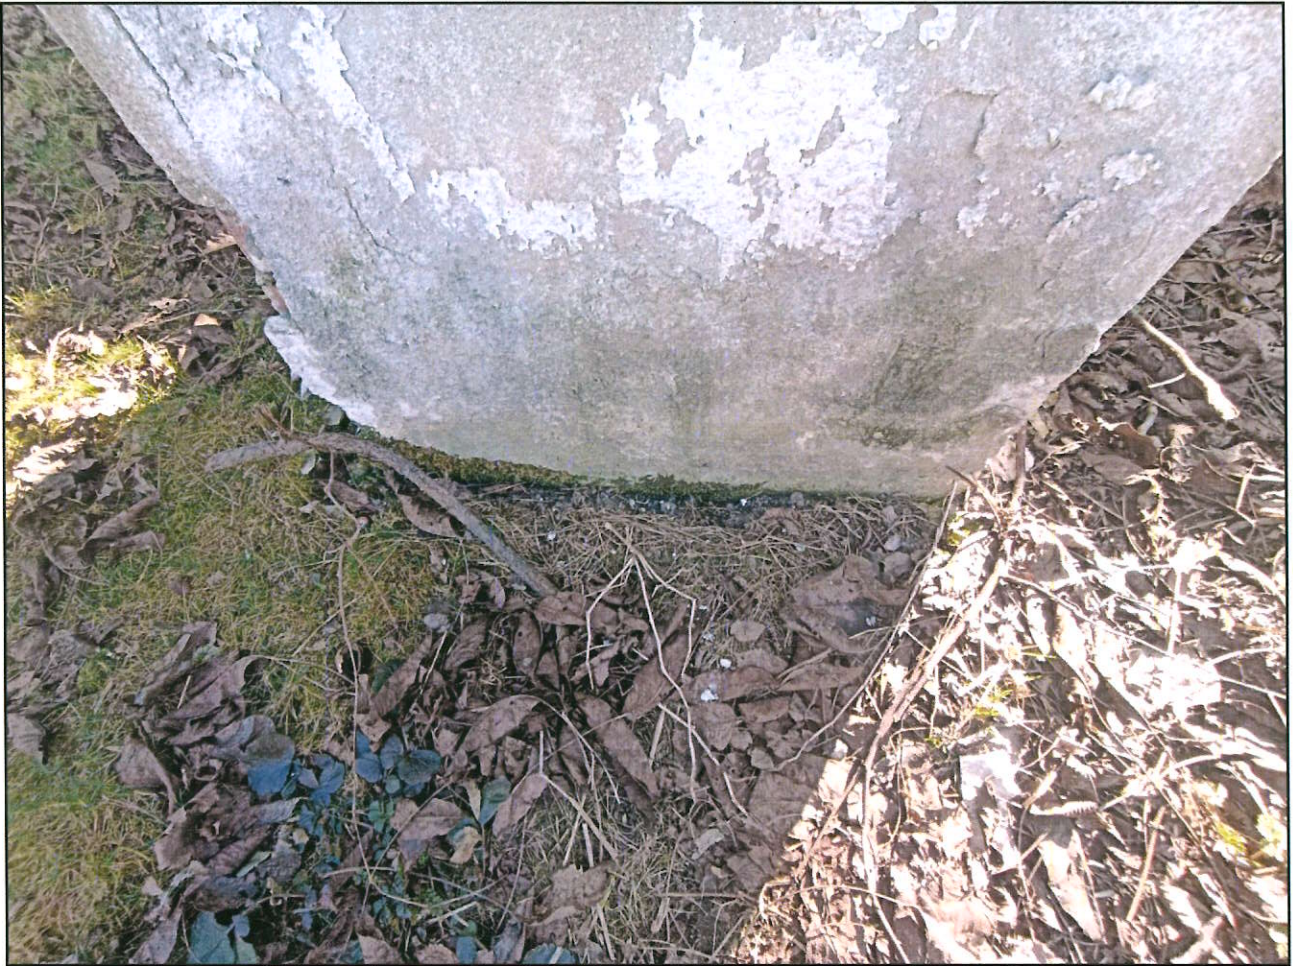
Foto nr 15  
Kapliczka wnekowa przy ul. Fatimskiej 5 w Krakowie.

Zbliżenie przyziemia ściany północnej, tworzącej front kapliczki. Widoczne bezpośrednie posadowienie całości na powierzchni gruntu.

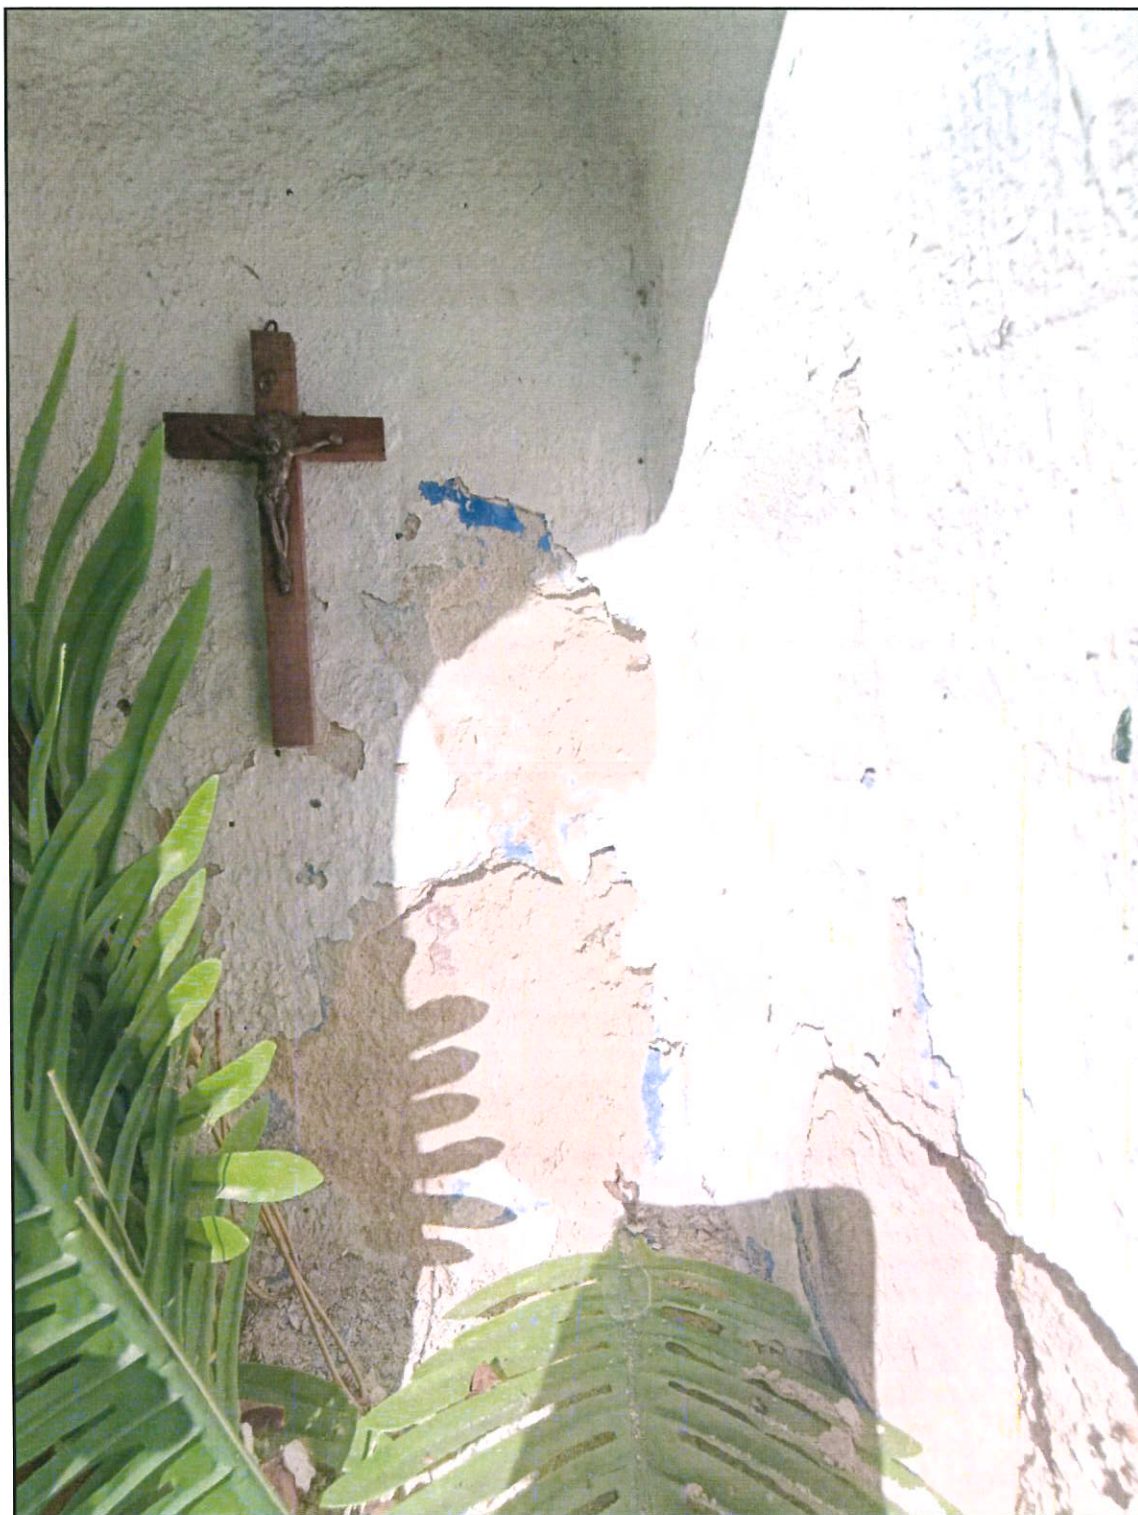
Foto nr 16  
Kapliczka wnękowa przy ul. Fatimskiej 5 w Krakowie.

We wnękach ( tynki ) - szczególnie od strony odwrocia kapliczki wykazują grubą i nierówną warstwę, przemaalowania w pęknięciach odsłaniają prawdopodobnie pierwotną warstwę niebieskiego „pobielenia” ultramaryną ( foto nr 16, 17, 18 ) oraz warstwę gliny ( zapewne wygładzającą spodnią powierzchnię ).

Odkrywkę w oparciu o którą ustalono stratygrafię, zaobserwowano we wnęce kapliczki od strony odwrocia ( foto nr 16, 17, 18 ).

Zbliżenie wnętrza wnęki odrwocia usytuowanej od strony południa. Widoczne osypujące się warstwy tynków wapienno – piaskowcowych. W ubytkach naturalne odkrytki warstw przemalowań.

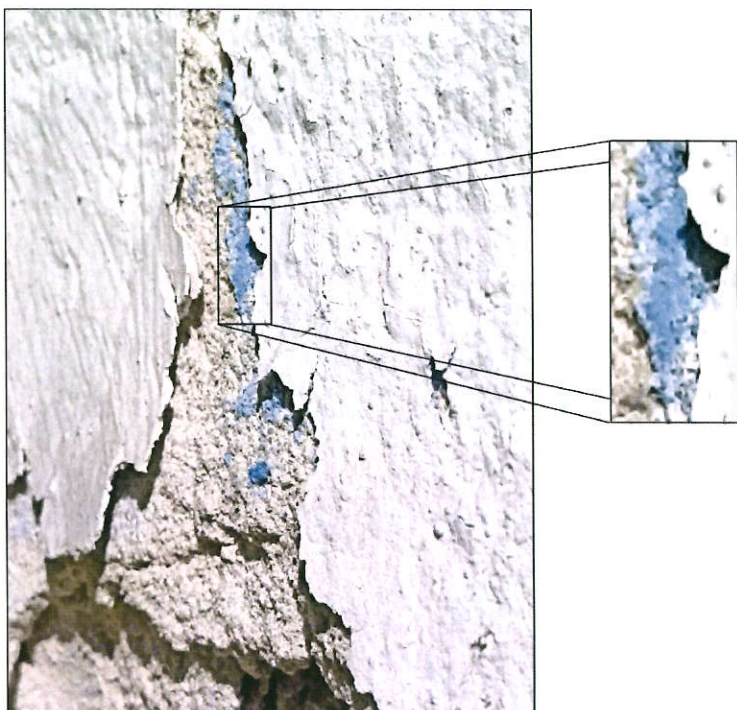
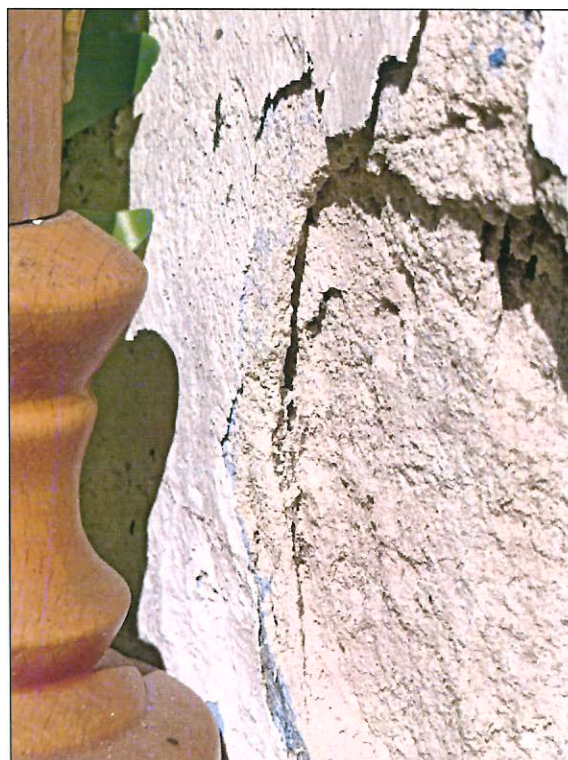
Foto nr 17, 18  
 Kapliczka wnekowa przy ul. Fatimskiej 5 w Krakowie.

Opis badań – zaobserwowana odkrywka naturalna we wnętrzu wnęki od strony odwrocia kapliczki wykazała, iż pierwotnie wnękę wygładzono warstwą gliny. Na glinę bezpośrednio położono warstwę wapna zabarwionego ultramaryną.

Odwrocie kapliczki. Zbliżenia osypujących się warstw wnętrza wnęki niszy - strona południowa. Widoczna niebieska oryginalna warstwa w tonacji ultramaryny.  
 Stan przed konserwacją.  
 Marzec 2026r.

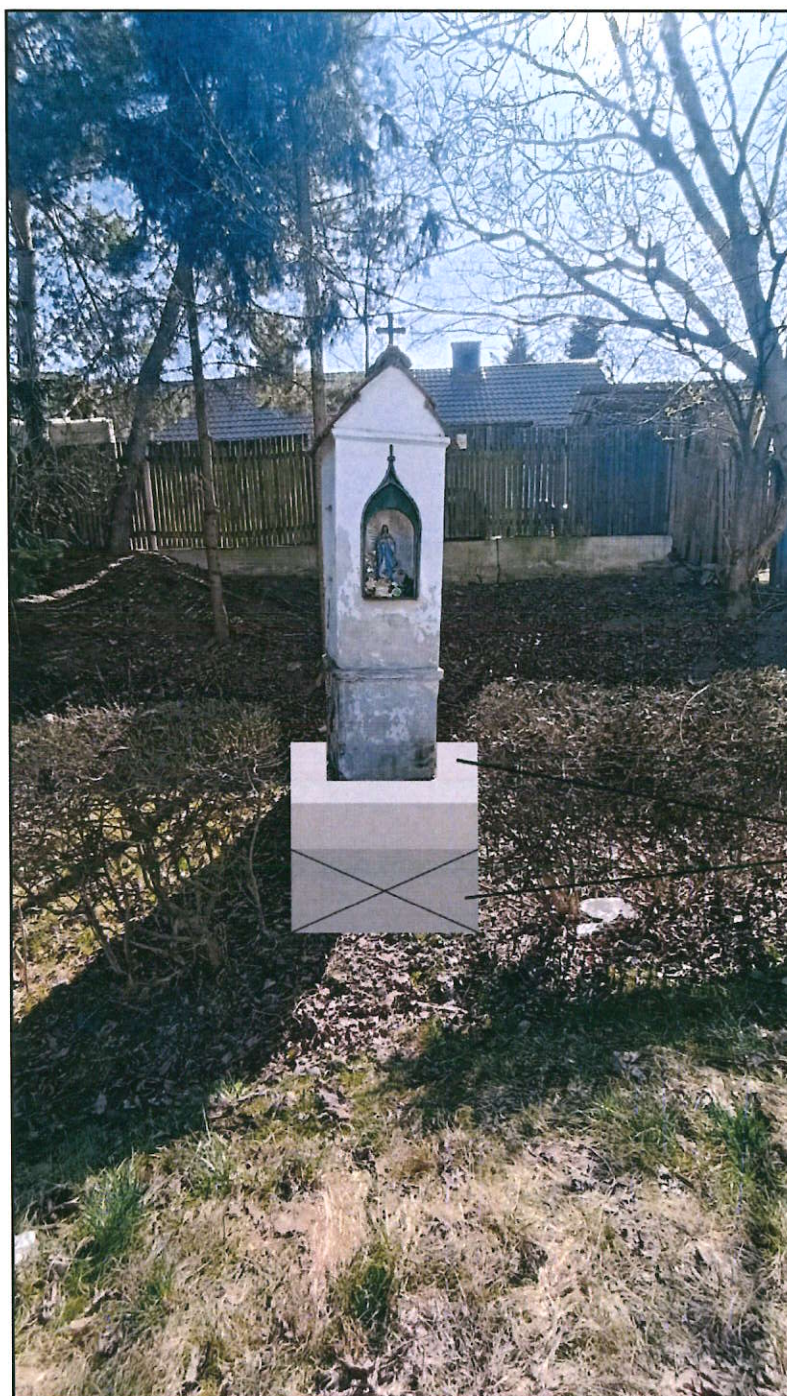
Foto nr 19

Widok frontu całości kapliczki od północy wraz z jej otoczeniem. Całość posadowiona obecnie w dole skarpy. Ujęcie wykonane od strony wyżej położonego chodnika. Przedstawiono symulację nowego fundamentu z częścią jaśniejszą – nad powierzchnią gruntu.
