Wycena numer: 770/BR/2023/42

Zadanie: Określenie wartości rynkowej pojazdu przed szkodą oraz jego wartości w stanie uszkodzonym

Marka: KIA

Model: Cee'd 1.6 MR`10 E5

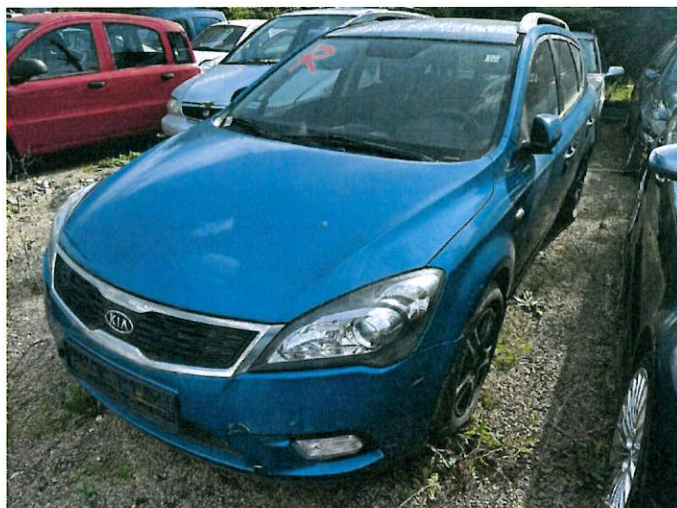
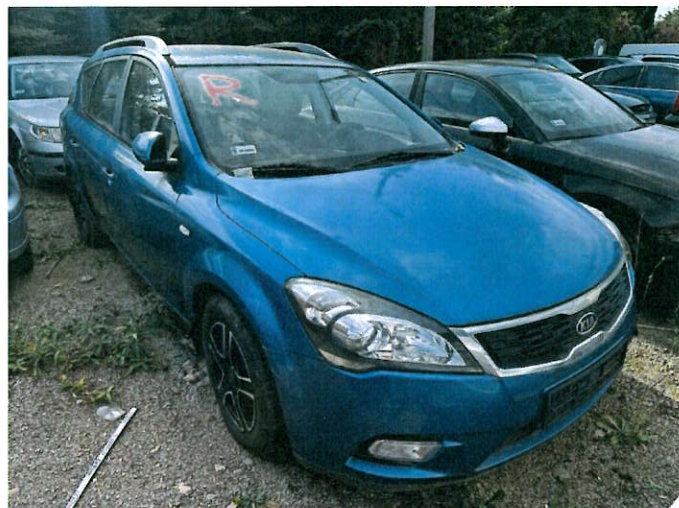
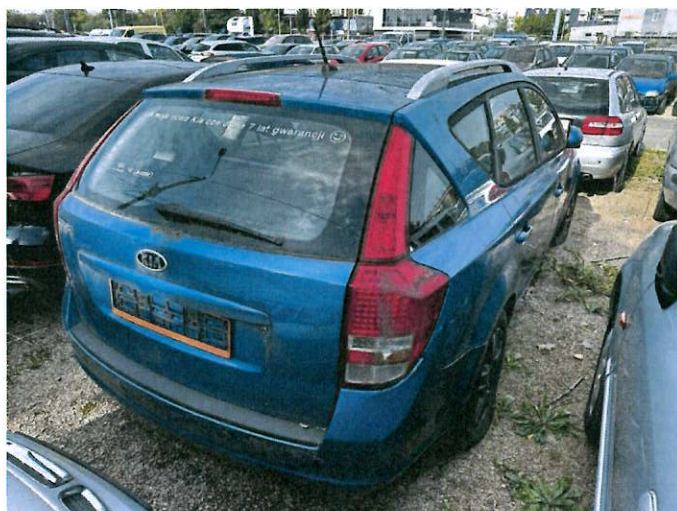
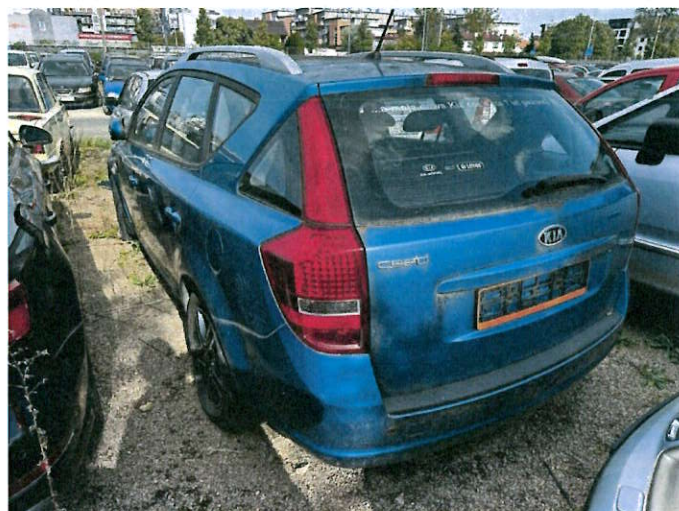
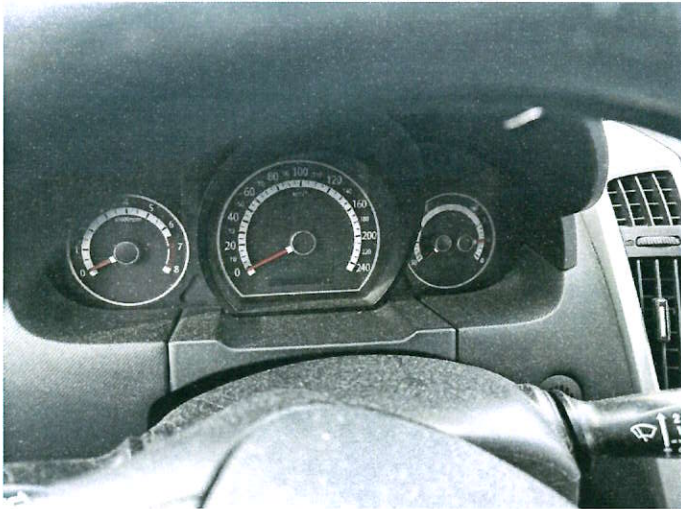
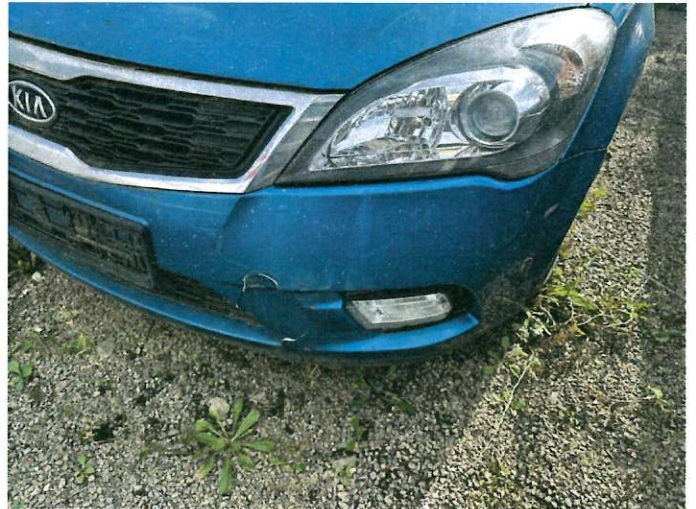
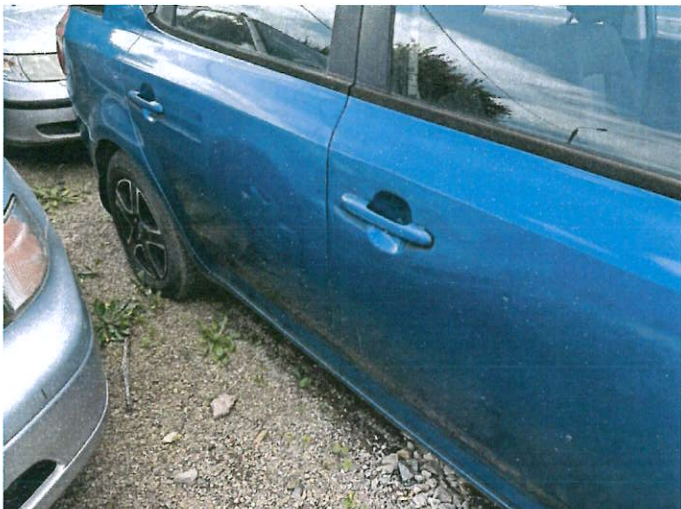
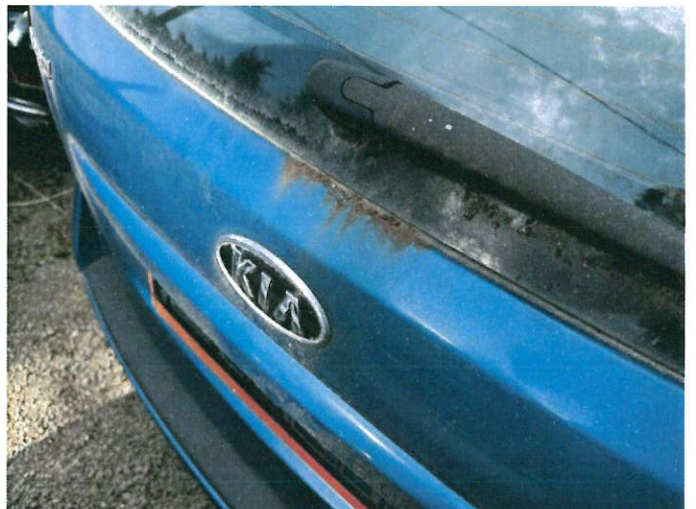
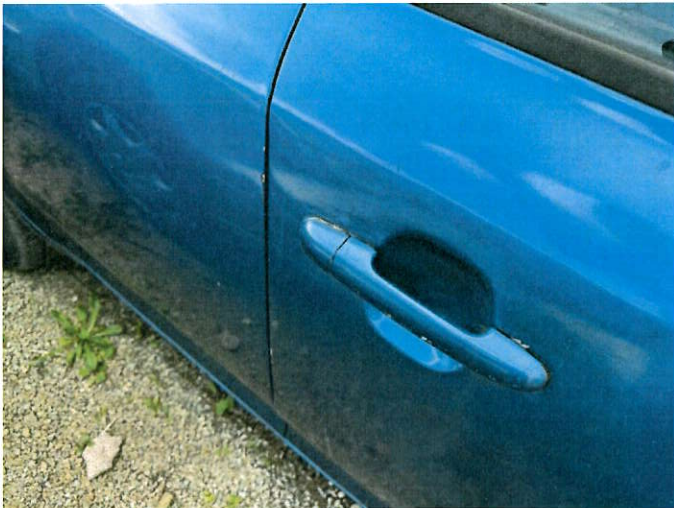
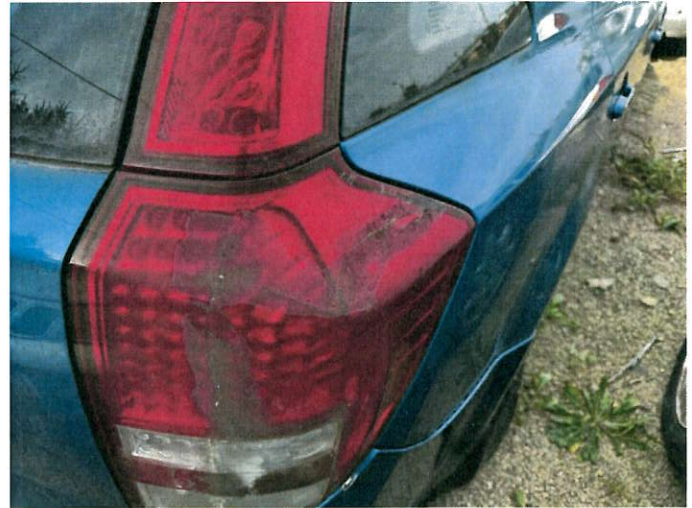
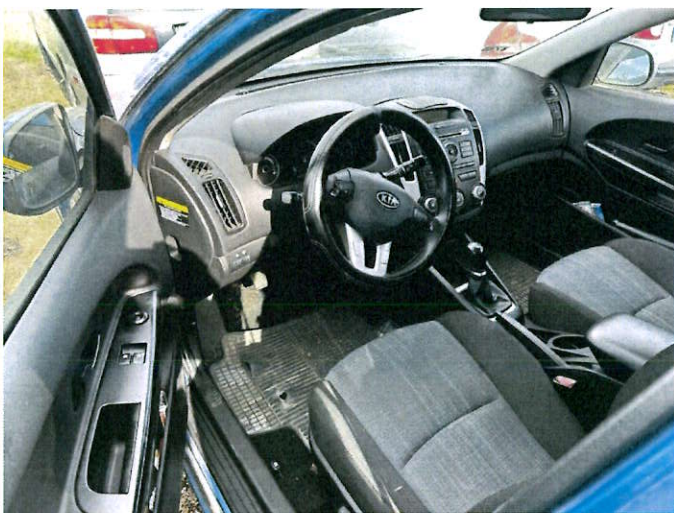
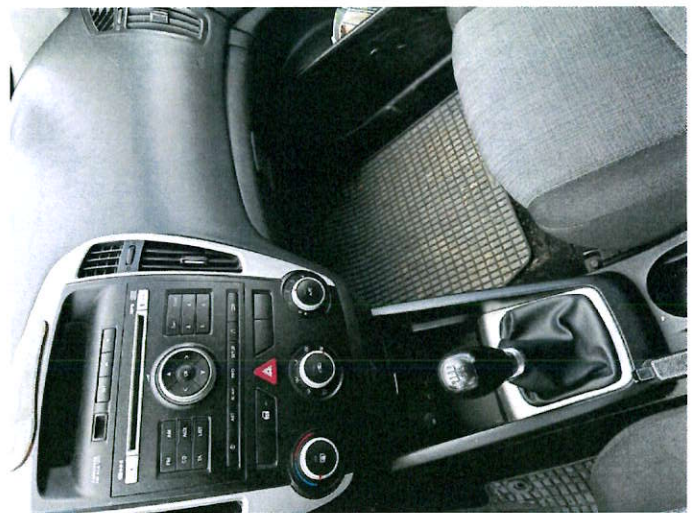
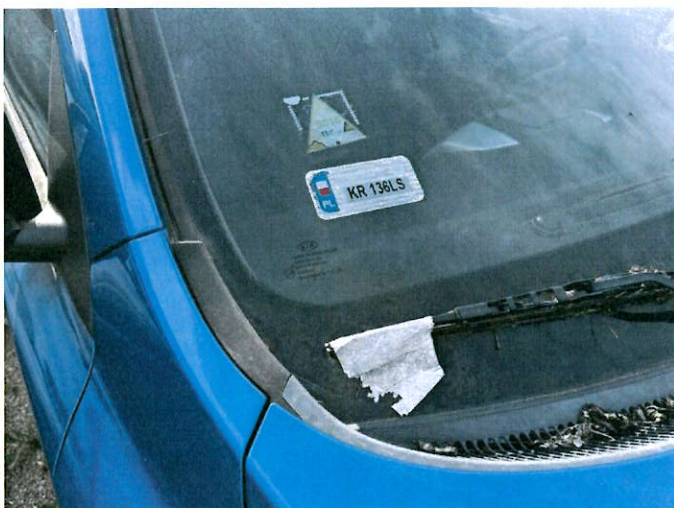
DOKUMENTACJA FOTOGRAFICZNA

Pojazd po długotrwałym postoju, posiada następujące uszkodzenia:

- pokrywa tylna - skorodowana
- szyba drzwi PP - stłuczona
- zderzak P - połamany
- drzwi PL, PP ,TL, TP - zarysowania powłoki lakierowej
- lampa zespolona TP - pęknięty klosz
- błotnik TL, TP, PL, PP - zarysowania, zmatowienia powłoki lakierowej
- opony, tarcze hamulcowe, klocki hamulcowe - do wymiany

Brak możliwości uruchomienia - brak kluczyków, brak możliwości odczytu wskazań drogomierza - brak akumulatora.

Wymaga przeglądu i naprawy celem uruchomienia.
