***PROTOKÓŁ OKRESOWEJ KONTROLI PIĘCIOLETNIEJ  
PRZEGLĄDU ROZSZERZONEGO OBIEKTU MOSTOWEGO***

*Jednostka administracji drogowej*      *Zarząd Dróg Miasta Krakowa*

*Numer ewidencyjny (JNI)*      *01010172*

*Nazwa ulicy*      *Branicka*

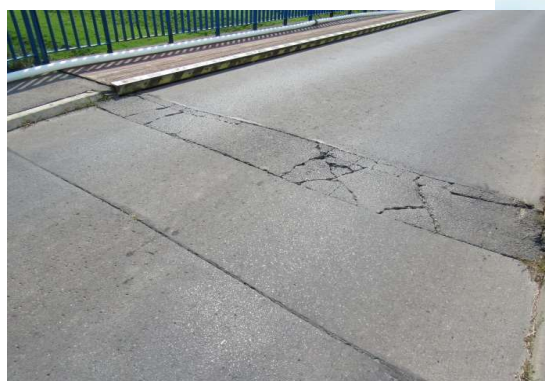
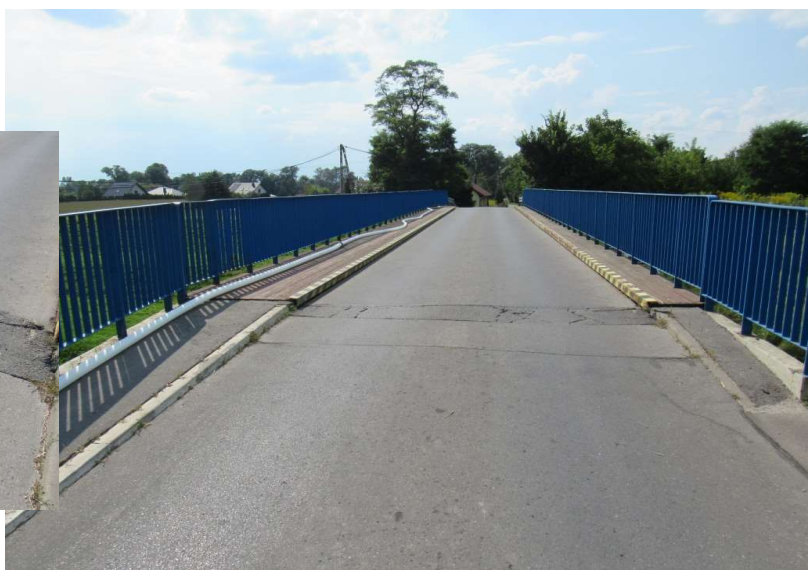
**FOT. 3.1 . WIDOK DYLATACJI**

| 12 | Urządzenia dylatacyjne | NA | RA | UA | | | | | | | | | 2 | NIE | - |

- zanieczyszczenia,
- spękania
- deformacje
- ubytki

| PROTOKÓŁ OKRESOWEJ KONTROLI ROCZNEJ / PIĘCIOLETNIEJ* | | 46/2023/MG | |
|---|---|---|---|
| - wykonać nowe dylatacje poprzeczne | | | |

| PROTOKÓŁ OKRESOWEJ KONTROLI ROCZNEJ / PIĘCIOLETNIEJ* | | | | | | 46/2023/MG | |
|---|---|---|---|---|---|---|---|
| 22 | Urządzenia dylatacyjne | wykonanie dylatacji | 1 | mb | 10.00 | 2 650.00 | 26 500.00 |

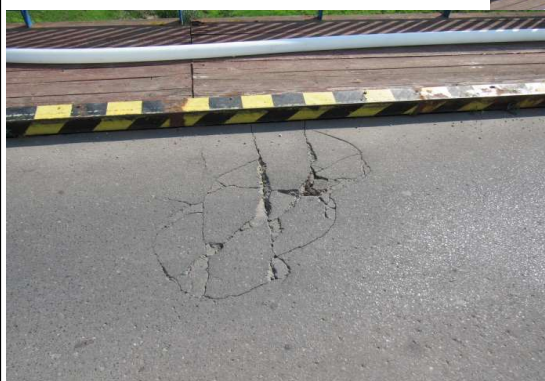
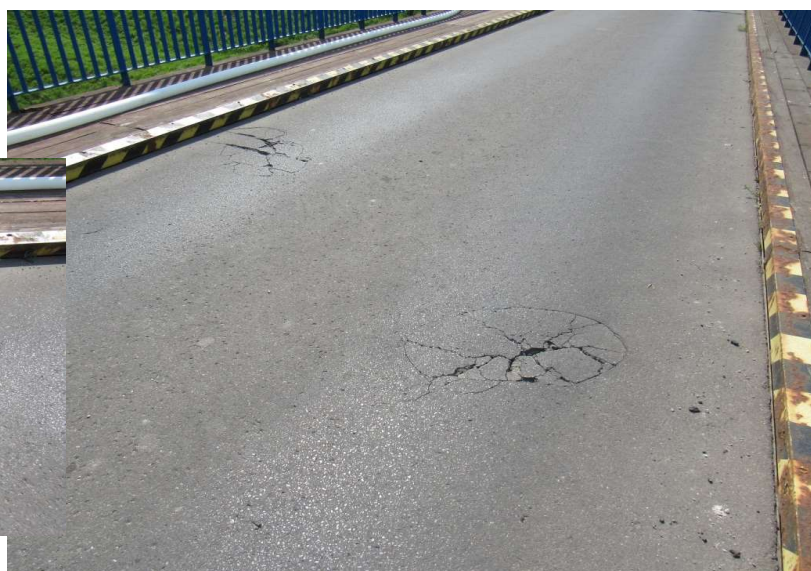
**FOT. 3.2. WIDOK NAWIERZCHNI JEZDNI**

| 3 | Nawierzchnia jezdni | NA | UA | RA | DA | | | | | | | | 4 | NIE | - |
| Obiekt nieestetyczny, uszkodzenia nawierzchni jezdni oraz nawierzchni na dylatacji, balustrady skorodowane | | | | | | | | | | | | | | | |

- zanieczyszczenia,
- spękania
- deformacje
- ubytki

| PROTOKÓŁ OKRESOWEJ KONTROLI ROCZNEJ / PIĘCIOLETNIEJ* | | | | | | 46/2023/MG | |
|---|---|---|---|---|---|---|---|
| 4 | Nawierzchnia jezdni | naprawa nawierzchni bitumicznej | 1 | m2 | 50.00 | 300.00 | 15 000.00 |

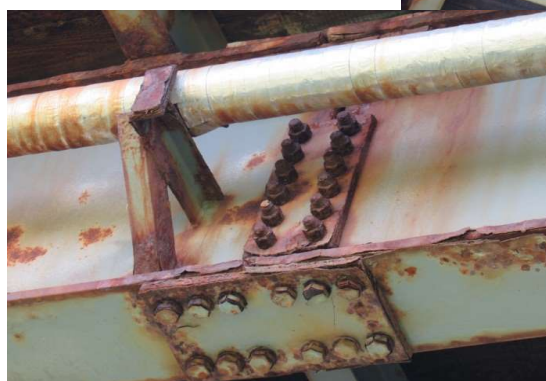
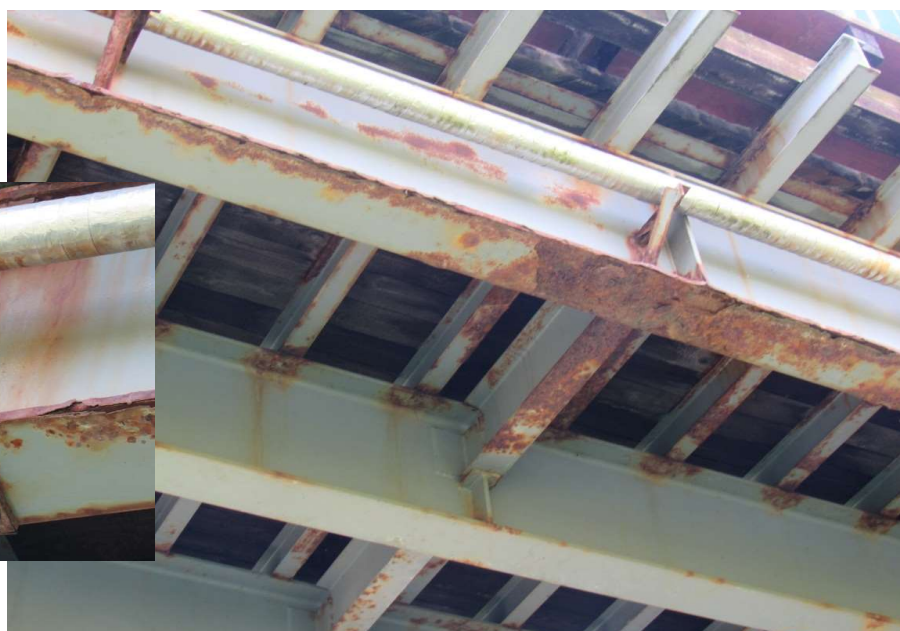
**FOT. 3.3. WIDOK KONSTRUKCJI NOŚNEJ - STALOWE DŹWIGARY**

| 10 | Konstrukcja dźwigarów głównych | NS | AS | KS | | | | | | | | | 3 | NIE | - |

- zanieczyszczenia,
- korozja
- uszkodzenie powłok antykorozyjnych

| PROTOKÓŁ OKRESOWEJ KONTROLI ROCZNEJ / PIĘCIOLETNIEJ* | | 46/2023/MG | |
|---|---|---|---|
| - wykonać naprawy skorodowanych dźwigarów | | | |

| PROTOKÓŁ OKRESOWEJ KONTROLI ROCZNEJ / PIĘCIOLETNIEJ* | | | | | | 46/2023/MG | |
|---|---|---|---|---|---|---|---|
| 18 | Konstrukcja dźwigarów głównych | naprawa antykorozji dźwigarów stalowych | 1 | m2 | 150.00 | 425.00 | 63 750.00 |

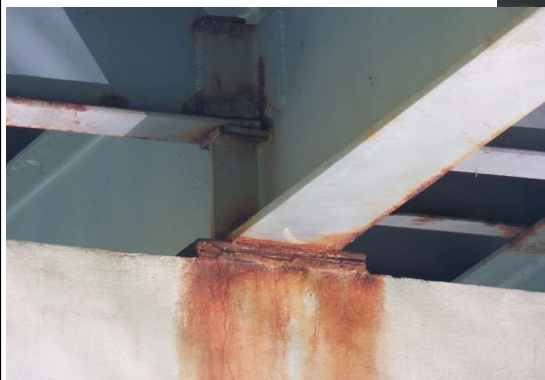
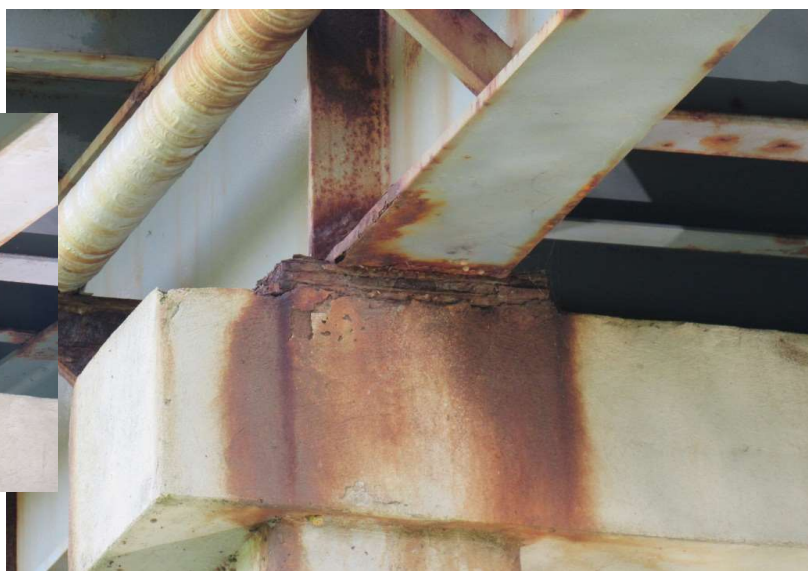
FOT. 4.2. WIDOK ŁOŻYSK

| 11 | Łożyska | NS | AS | KS | | | | | | | | | 3 | NIE | - |

- zanieczyszczenia,
- korozja

| PROTOKÓŁ OKRESOWEJ KONTROLI ROCZNEJ / PIĘCIOLETNIEJ* | | 46/2023/MG | |
|---|---|---|---|
| - wykonać naprawy łożysk | | | |

| PROTOKÓŁ OKRESOWEJ KONTROLI ROCZNEJ / PIĘCIOLETNIEJ* | | | | | | 46/2023/MG | |
|---|---|---|---|---|---|---|---|
| 19 | Łożyska | naprawa/wymiana | 1 | kpl | 10.00 | 2 000.00 | 20 000.00 |

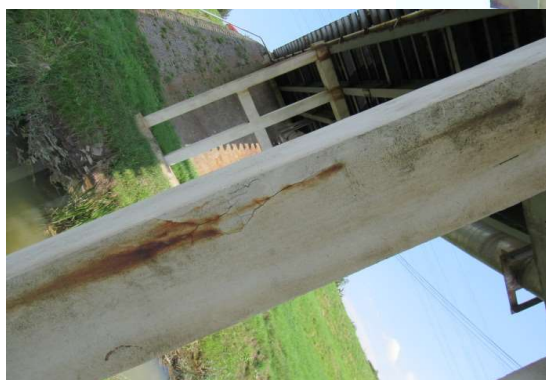
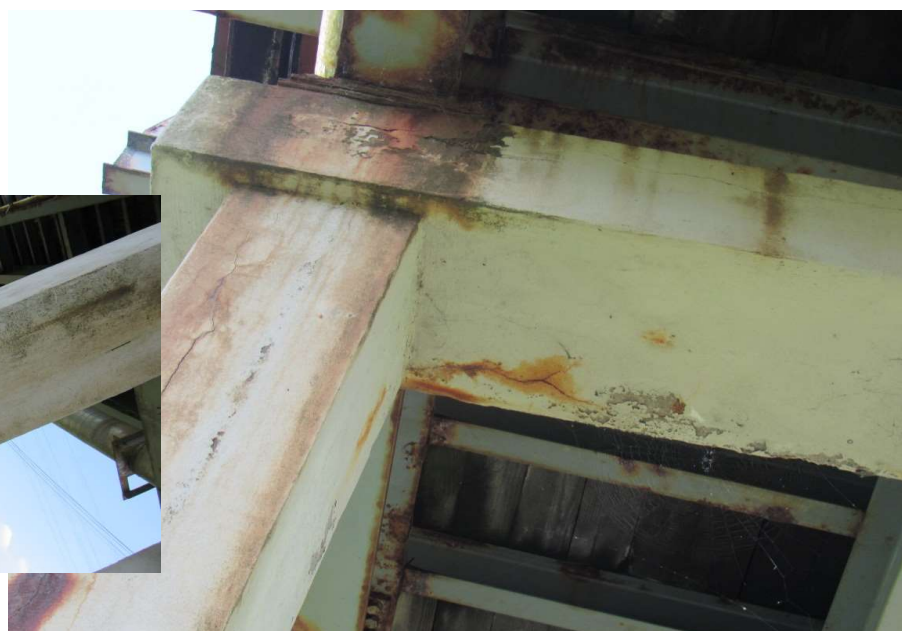
FOT. 4.3. WIDOK FILARA

| 14 | Filary | NB | RB | UB | CB | OB. | AB | | | | | | 2 | NIE | - |

- zanieczyszczenia
- zarysowania
- przecieki i wykwyty
- korozja zbrojenia
- uszkodzenie powłok malarskich

| PROTOKÓŁ OKRESOWEJ KONTROLI ROCZNEJ / PIĘCIOLETNIEJ* | | 46/2023/MG | |
|---|---|---|---|
| - wykonać naprawy filarów | | | |

| PROTOKÓŁ OKRESOWEJ KONTROLI ROCZNEJ / PIĘCIOLETNIEJ* | | | | | | 46/2023/MG | |
|---|---|---|---|---|---|---|---|
| 25 | Filary | naprawa pow. mat PCC | 1 | m2 | 100.00 | 650.00 | 65 000.00 |

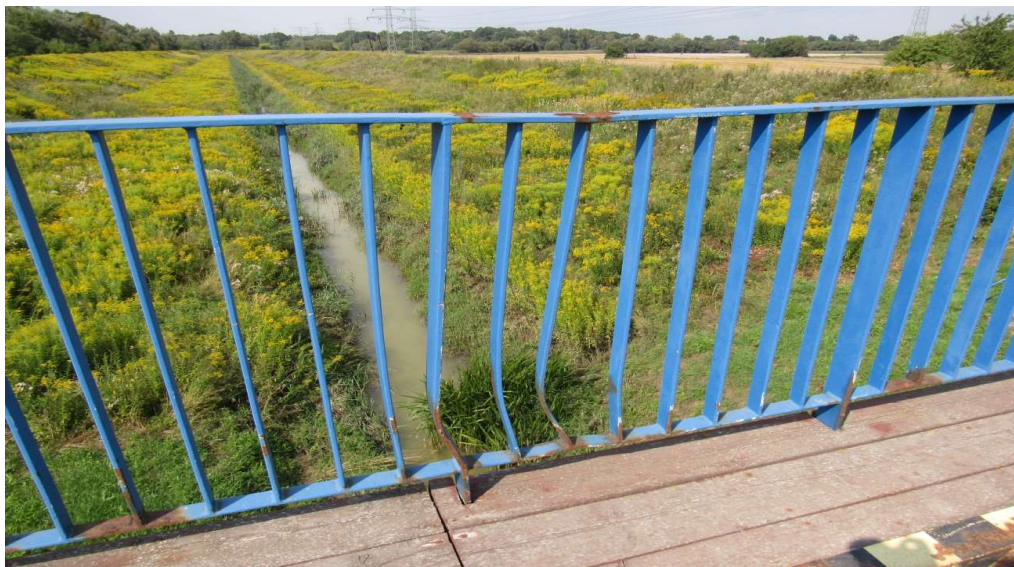
**FOT. 5.1 WIDOK BALUSTRADY**

| 5 | Balustrady, bariery ochronne, osłony | NS | AS | KS | DS. | | | | | | | | 3 | NIE | - |

- zanieczyszczenia
- korozja
- deformacje
- uszkodzenie powłok antykorozyjnych

| PROTOKÓŁ OKRESOWEJ KONTROLI ROCZNEJ / PIĘCIOLETNIEJ* | | | | | | 46/2023/MG | |
|---|---|---|---|---|---|---|---|
| 7 | Balustrady, bariery ochronne, osłony | antykorozja powierzchni stalowych | 1 | mb | 55.00 | 375.00 | 20 625.00 |

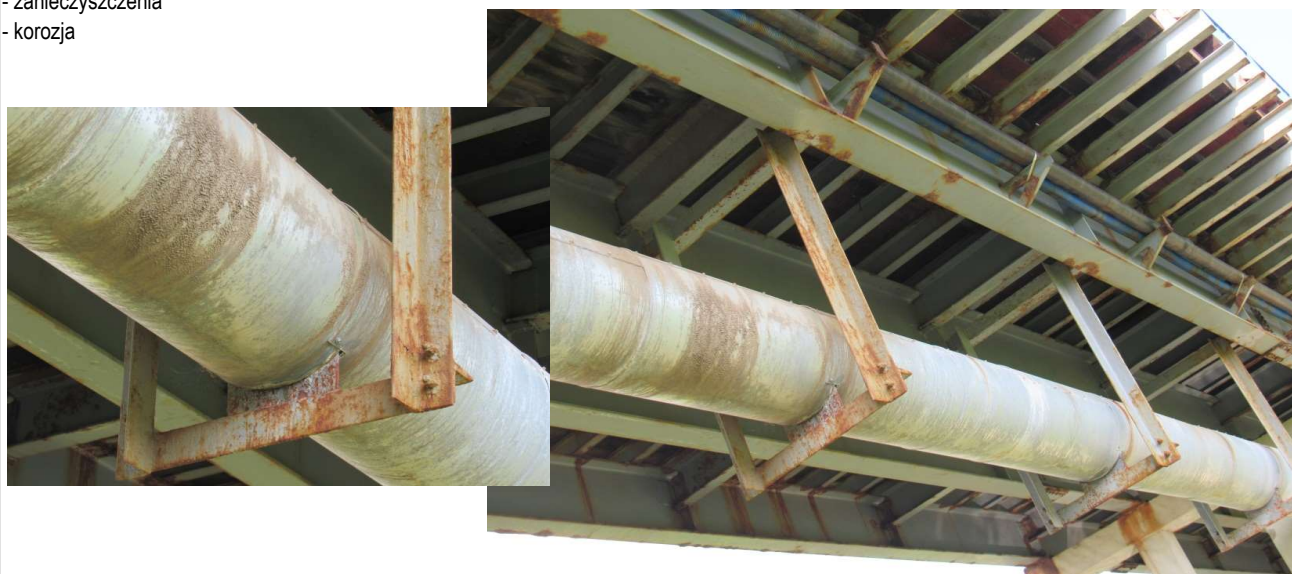
**FOT. 5.2. WIDOK KONSTRUKCJI WSPORCZEJ - urządzenie obce**

| 21 | Urządzenia obce | NS | AS | KS | | | | | | | | | 3 | NIE | - |

- zanieczyszczenia
- korozja

| PROTOKÓŁ OKRESOWEJ KONTROLI ROCZNEJ / PIĘCIOLETNIEJ* | | | | | | 46/2023/MG | |
|---|---|---|---|---|---|---|---|
| 35 | Urządzenia obce | naprawa/antykorozja | 1 | kpl | 15.00 | 1 000.00 | 15 000.00 |

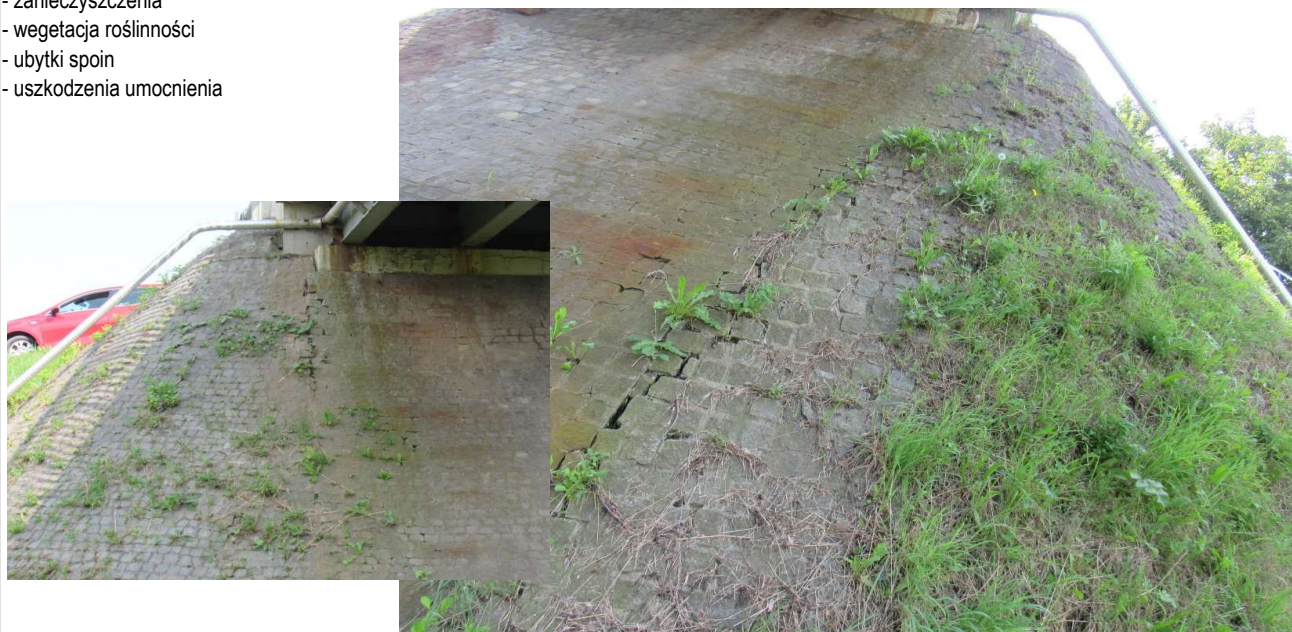
**FOT 5.3. WIDOK SKARP**

| 1 | Nasypy i skarpy | NT | WT | NB | WB | LB | UB | | | | | | 3 | NIE | - |

- zanieczyszczenia
- wegetacja roślinności
- ubytki spoin
- uszkodzenia umocnienia

| PROTOKÓŁ OKRESOWEJ KONTROLI ROCZNEJ / PIĘCIOLETNIEJ* | | 46/2023/MG | |
|---|---|---|---|
| - oczyścić stożki nasypu i schody z nadmiernej roślinności wykonać naprawy umocnienia stożków | | | |

| PROTOKÓŁ OKRESOWEJ KONTROLI ROCZNEJ / PIĘCIOLETNIEJ* | | | | | | 46/2023/MG | |
|---|---|---|---|---|---|---|---|
| 2 | Nasypy i skarpy | umocnienie skarp, stożków pre.betonowymi | 1 | m2 | 80.00 | 300.00 | 24 000.00 |
