Wycena numer: KR\_25\_PK\_002\_19

Zadanie: Określenie wartości rynkowej pojazdu w stanie uszkodzonym

Model: RAV 4 2.2 D-4D MR`06 E4

# DOKUMENTACJA FOTOGRAFICZNA

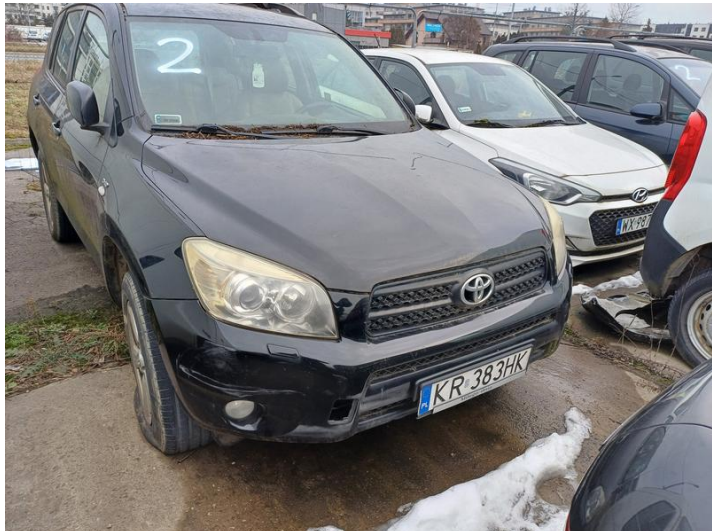
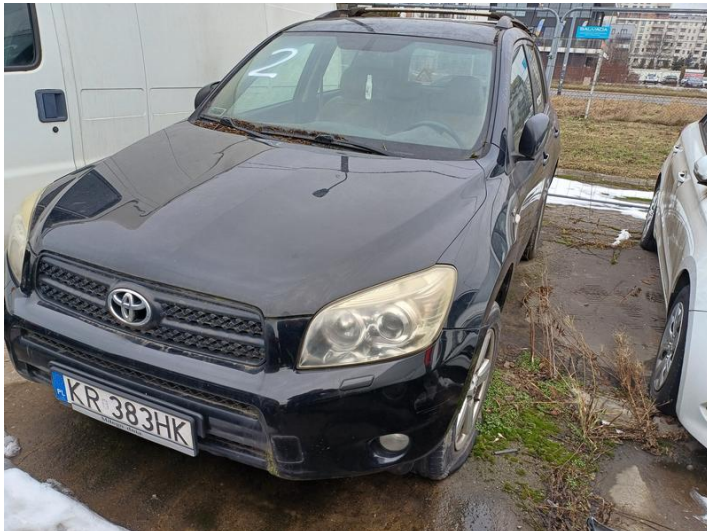
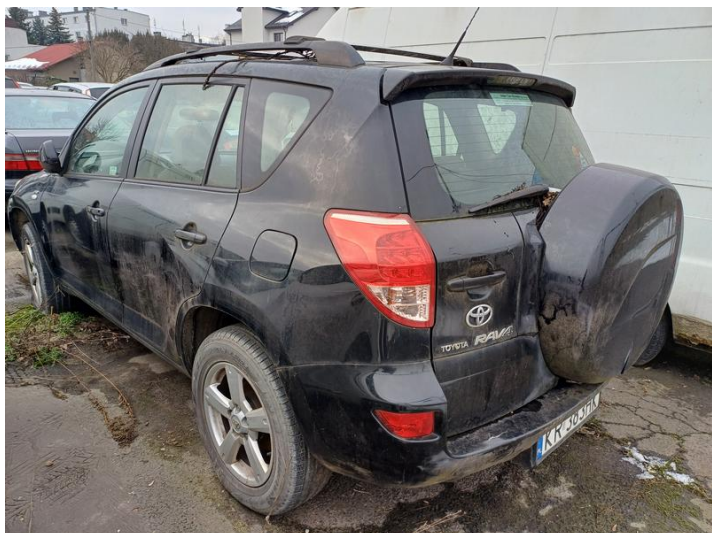
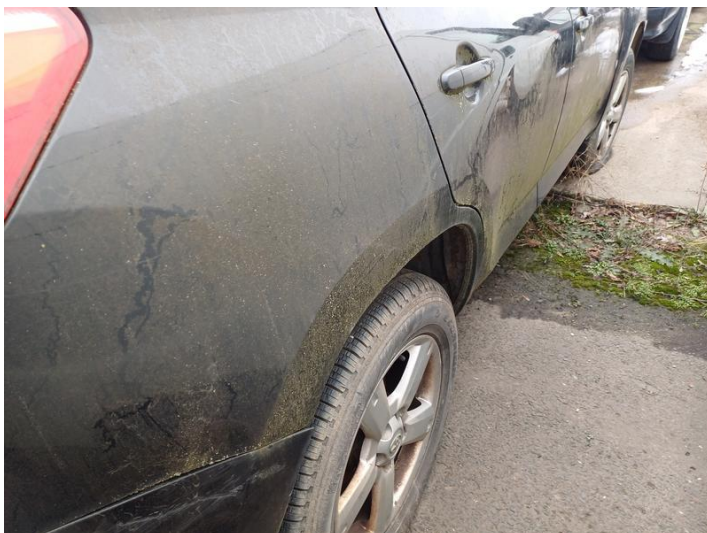
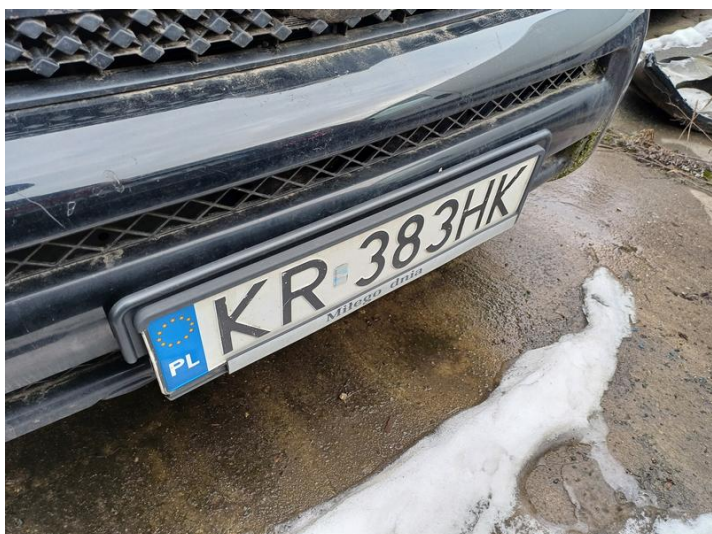
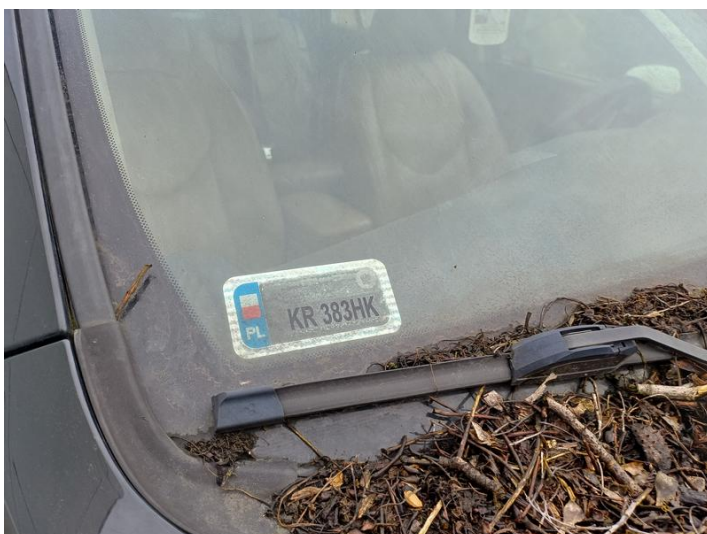
Pojazd zamknięty, po długotrwałym postoju, posiada następujące uszkodzenia:

- pokrywa komory silnika- zarysowana, zmatowiała, skorodowana
- zderzak P -uszkodzony
- błotnik PL i PP , - zarysowane,
- błotnik TP TL zarysowany
- próg L i P korozja
- zderzak T - zarysowany
- pokrywa tylna zarysowany
- opony - stary DOT
- błotnik TP i TL zarysowany

Brak możliwości uruchomienia - brak kluczyków, brak możliwości odczytu wskazan drogomierza.

Wymaga przeglądu i naprawy celem uruchomienia. Koszt ewentualnego uruchomienia i niezbędnych napraw przekracza wartość pojazdu.

**Przywrócenie pojazdu do eksploatacji jest ekonomicznie nieuzasadnione. W obecnym stanie wartość pojazdu jest równa wartości jego złomu**

**Przeznaczenie - kasacja pojazdu.**
