## Program prac konserwatorskich

### *Kamienna kapliczka przy ulicy Babińskiego w Krakowie*

Kraków , Sierpień 2021r.

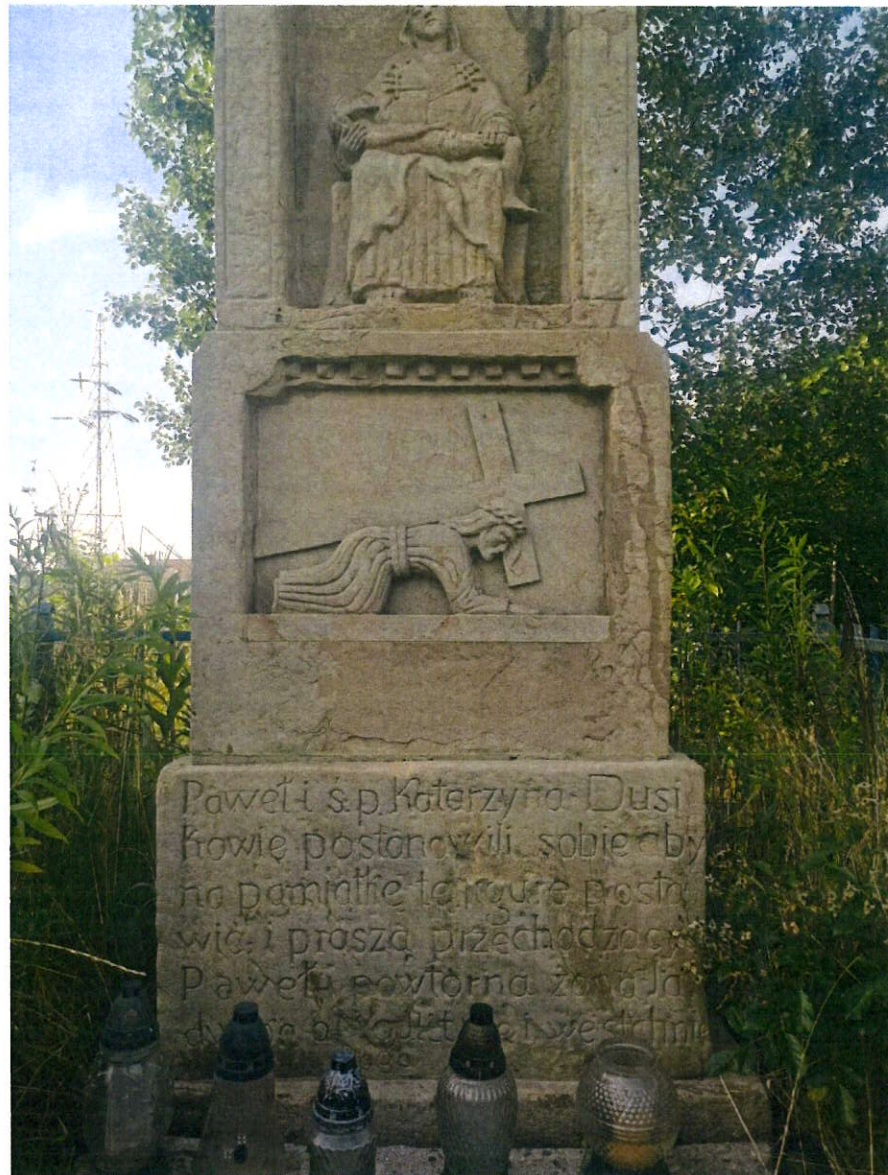
Paweł i s.p. Katerzyna-Dusi  
kowie postanowili, sobie aby  
na pamiątkę tej figure posta-  
wić i proszą przechodzących  
Paweł powtórna żona J...  
d...re 6... 1900... i w...st...nia
