Wycena numer: 82/BR/2022/47

Zadanie: Określenie wartości rynkowej pojazdu przed szkodą oraz jego wartości w stanie uszkodzonym

Grupa: HULAJNOGA ELEKTRYCZNA

DOKUMENTACJA FOTOGRAFICZNA

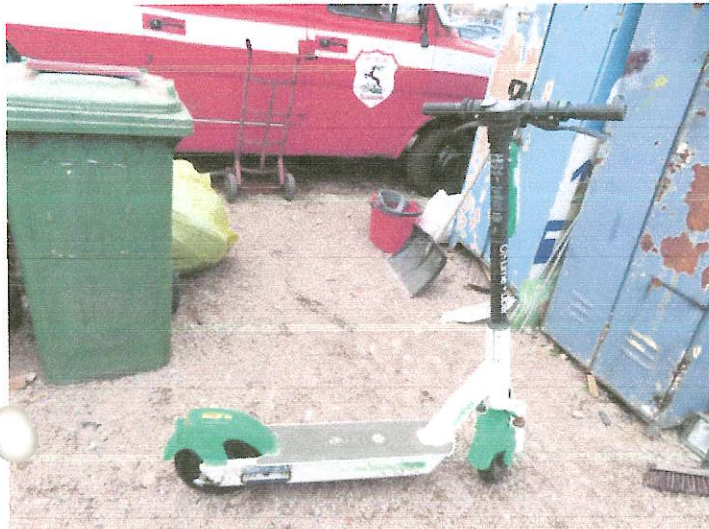
IMG_0232

Hulajnoga po długotrwałym postoju, posiada następujące uszkodzenia:

- zarysowania, obicia powłoki lakierowej

Brak możliwości uruchomienia .Wymaga przeglądu i naprawy celem uruchomienia.

Przeznaczenie - kasacja pojazdu.
