## **OCENA STANU TECHNICZNEGO**

### **mostu przez rzekę Wisłę w ciągu ul. Nowohuckiej w Krakowie**

**Obiekt:** Most drogowy

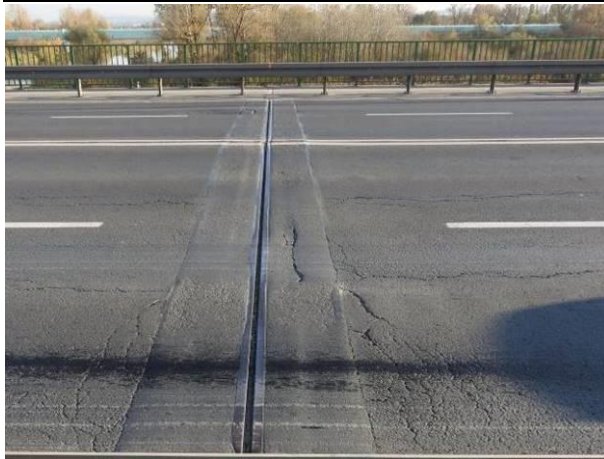
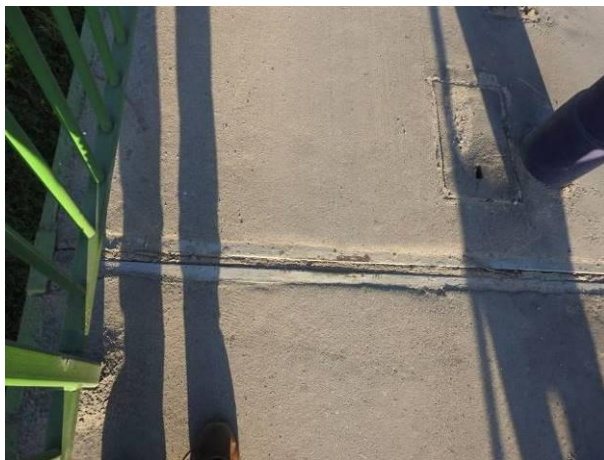
Fot. 3.31. Przykładowe fotografie przedstawiające stan techniczny urządzeń dylatacyjnych na obiekcie.

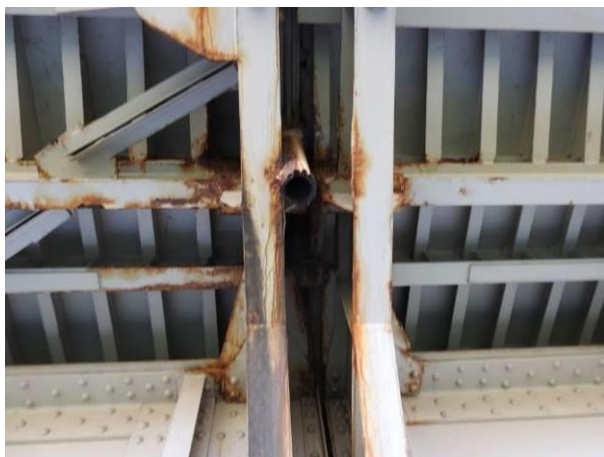
Fot. 3.32. Przykładowe fotografie przedstawiające stan techniczny urządzeń dylatacyjnych na obiekcie.

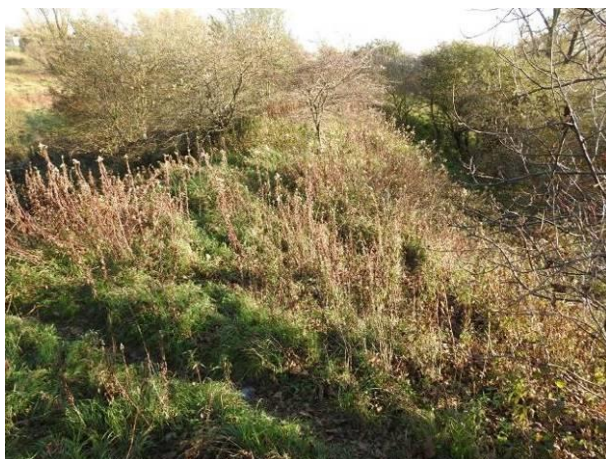
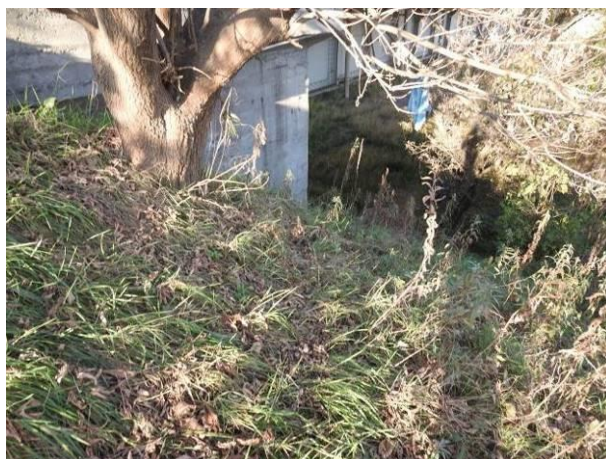
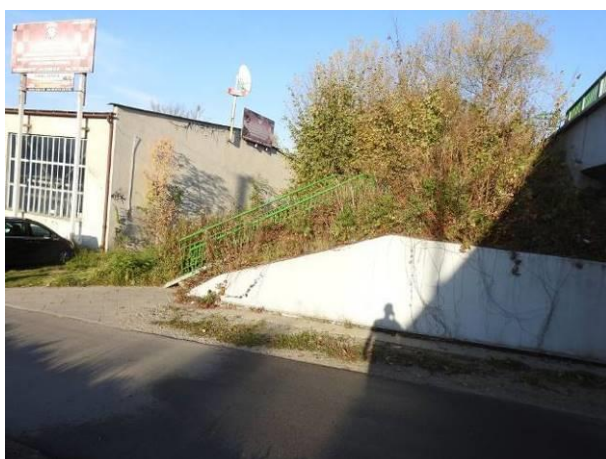
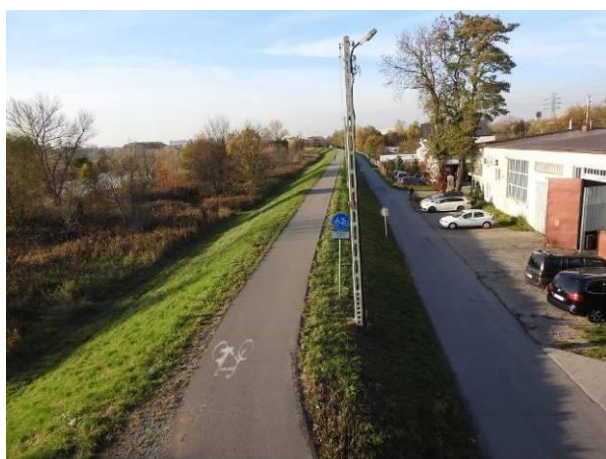
- wegetacja krzewów w obrębie nieumocnionych nasypów po lewej stronie Wisły,
- zalegające zanieczyszczenia organiczne i pochodzenia komunalnego w obrębie nasypów, skarp i schodów skarpowych.

Fot. 3.35. Przykładowe fotografie przedstawiające stan techniczny nasypów i skarp przy obiekcie.
