**PROGRAM PRAC KONSERWATORSKICH
DOTYCZĄCY KAPLICZKI Z PRZEDSTAWIENIEM BOGA OJCA
PRZY SKRZYŻOWANIU ULIC WIELICKIEJ I POWSTAŃCÓW ŚLĄSKICH
W KRAKOWIE - PODGÓRZU.**

KRAKÓW, MAJ 2023R

DANE INWENTARYZACYJNE OBIEKTU

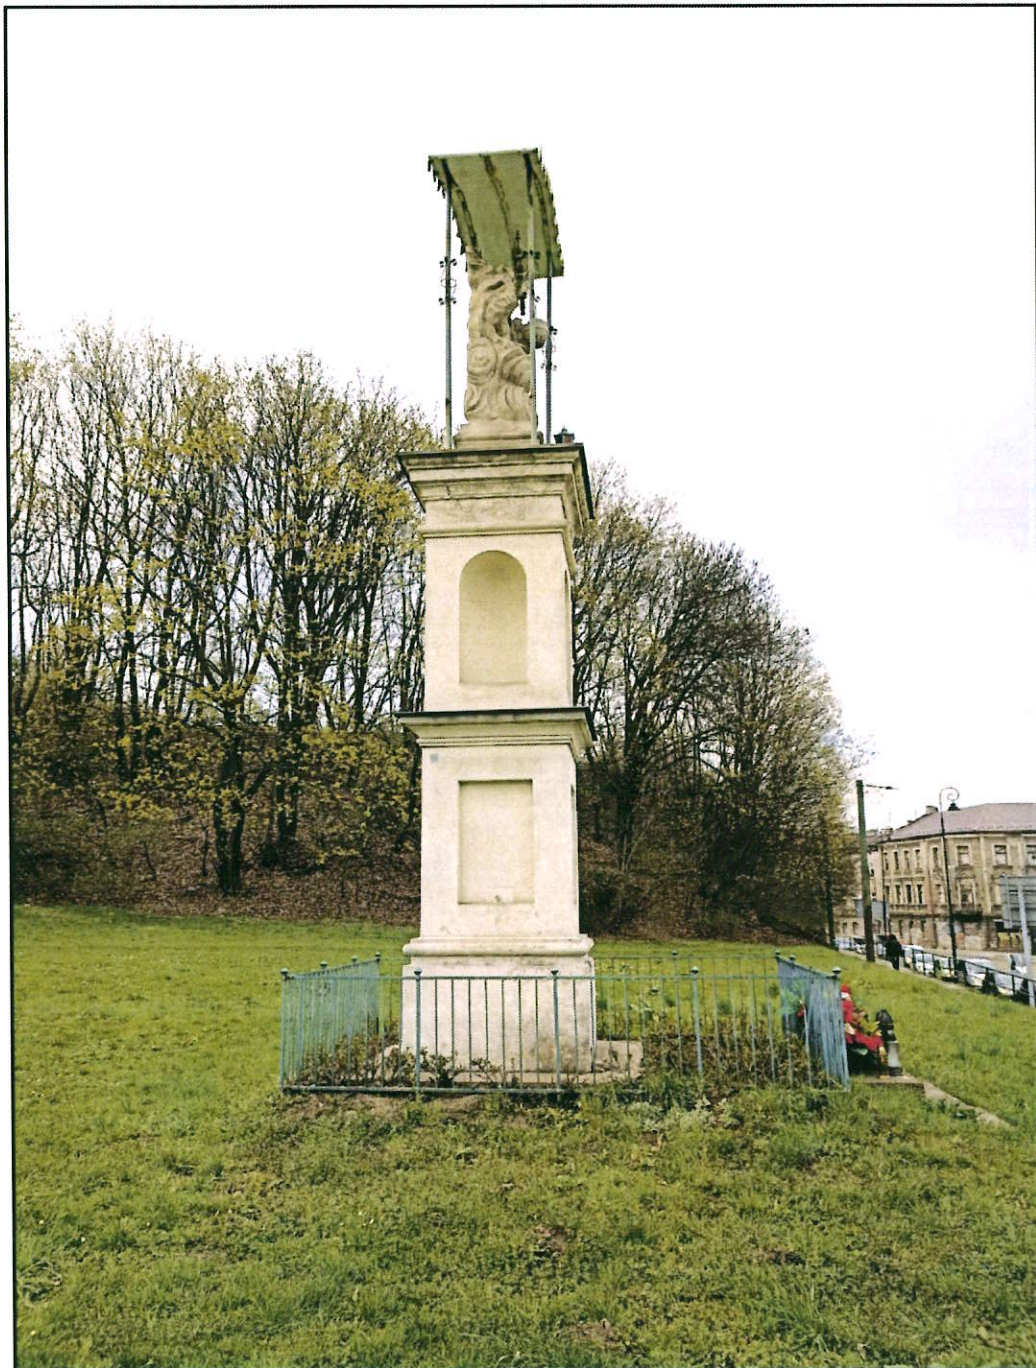
Foto nr 3

Widok całości od strony prawego boku (strona zachodnia).
Stan przed konserwacją.
Maj 2023r.

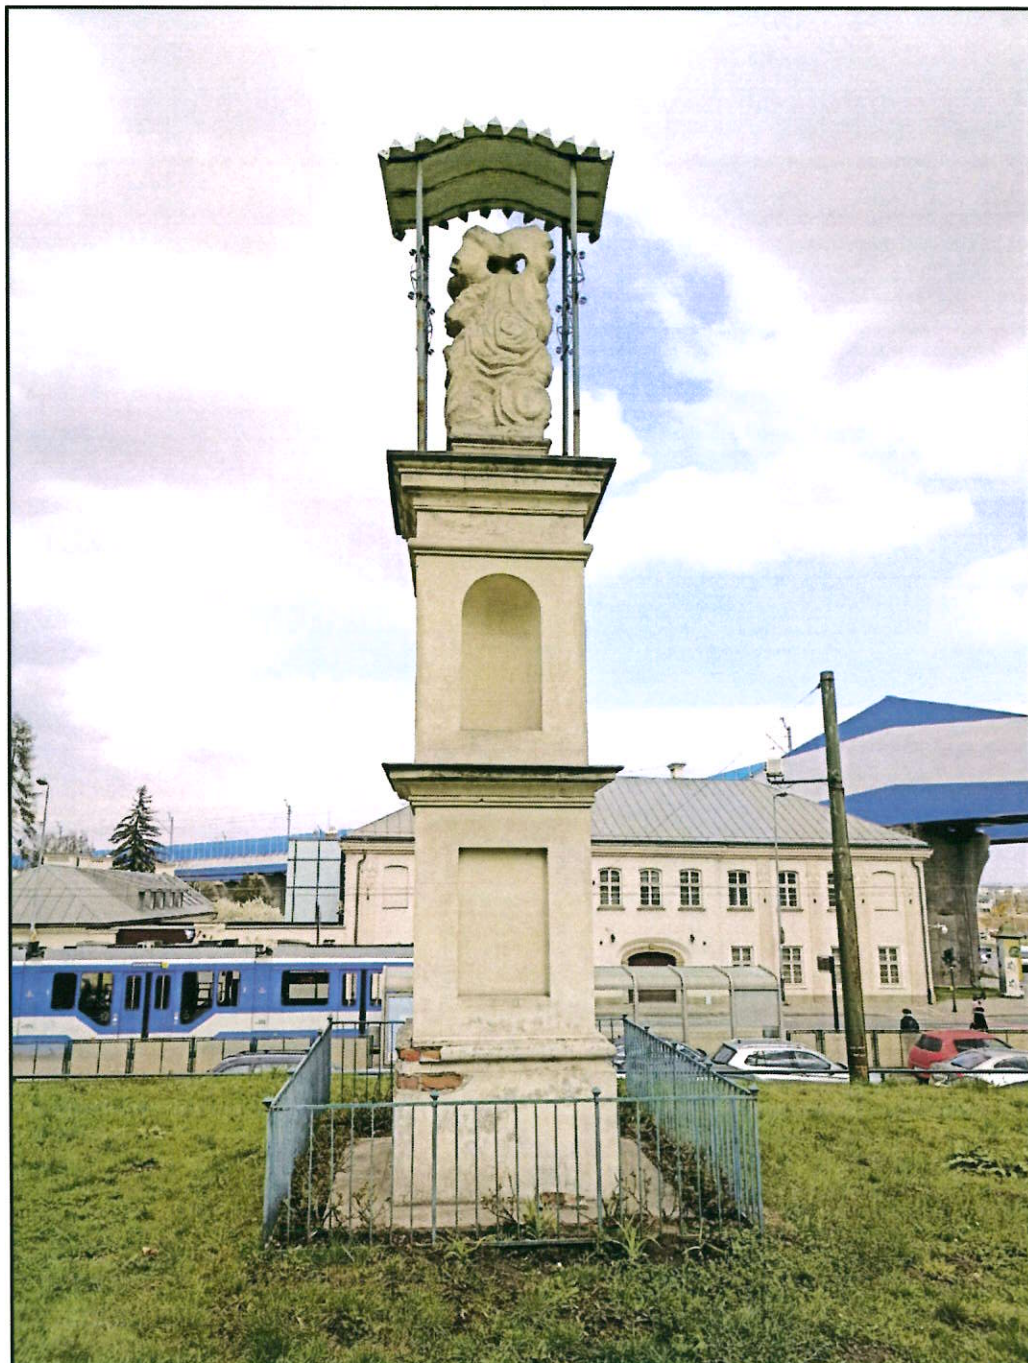
Foto nr 5

Widok całości od strony frontu oraz lewego boku (strona północno – wschodnia).
Stan przed konserwacją.

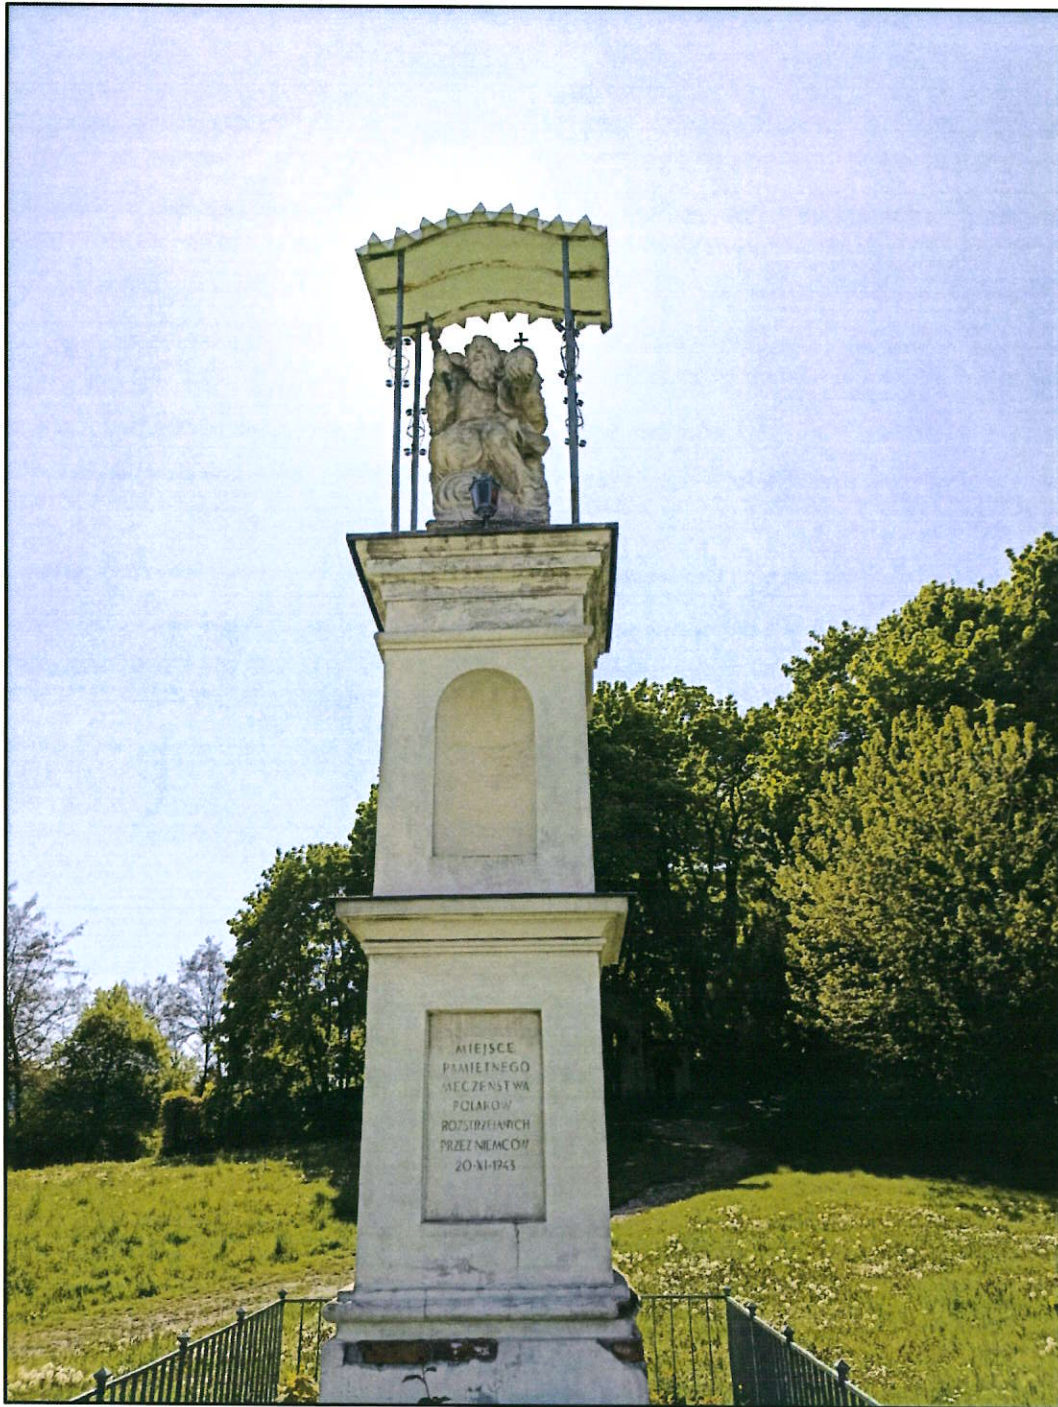
Foto nr 12

Tablica inskrypcyjna umieszczona we frontowej wnęce cokołu. W dolnych partiach ubytki mechaniczne tynków do warstwy cegieł, liczne pęknięcia, rysy, zabrudzenie powierzchni. Stan przed konserwacją.

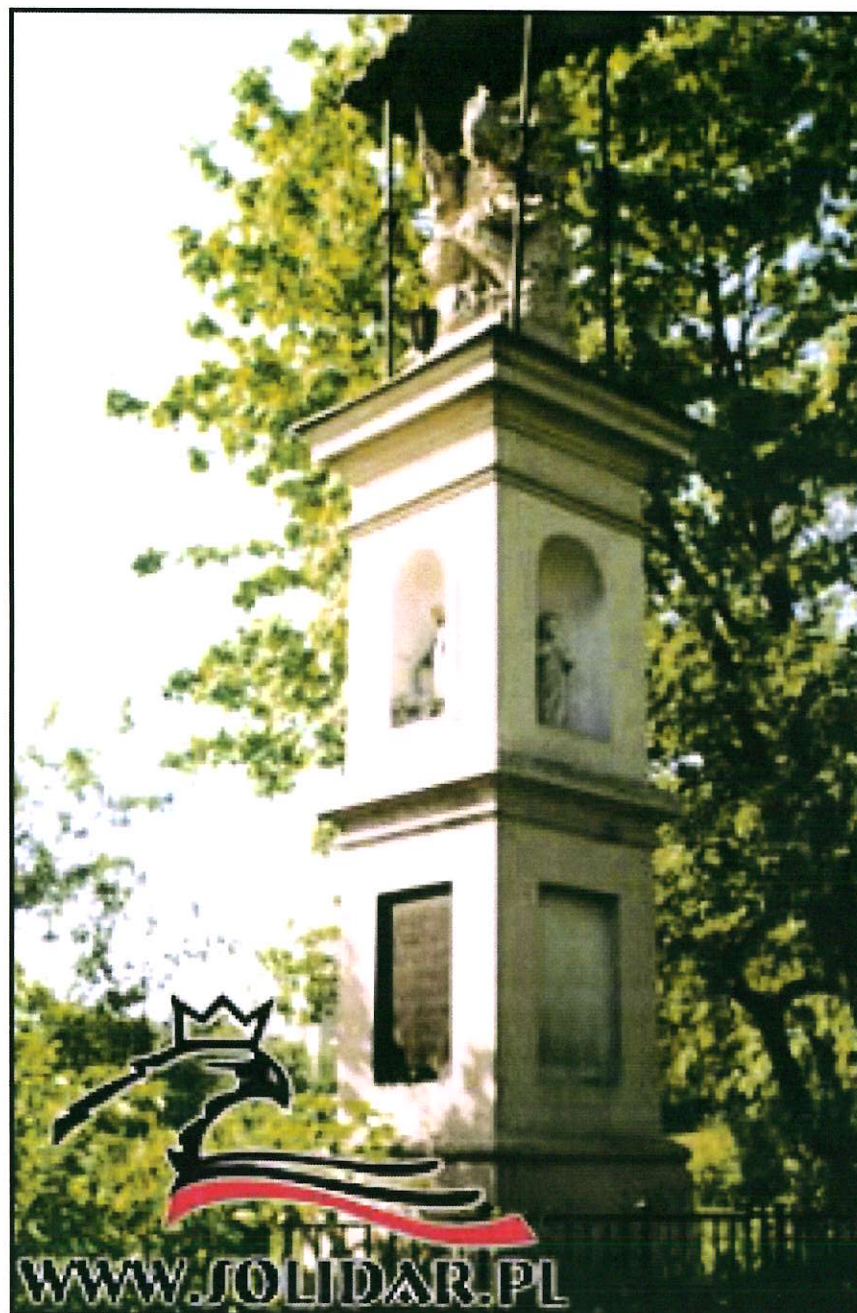
Fotografia ta dokumentuje dość wyraźnie umieszczoną we frontowej niszy figurę Matki Boskiej z Lourdes.

Fotografia archiwalna wykonana w drugiej połowie XX w.

Obecnie jest to analogia do odtworzenia na nowo tej figury.
