| ZAMIERZENIE BUDOWLANE: | <b>„Opracowanie dokumentacji projektowej przywrócenia funkcjonalności wiaduktu drogowego w ciągu ulic Opolska-Lublańska nad al. 29 Listopada w Krakowie”</b> | | | |
| CZĘŚĆ PROJEKTU: | <b>EKSPERTYZA TECHNICZNA</b> | | | EGZEMPLARZ: <b>1</b> |
| OBIEKT: | <b>Wiadukt drogowy w ciągu ulic Opolska – Lublańska nad al. 29 Listopada w Krakowie</b> | | | NR TOMU: <b>-</b> |

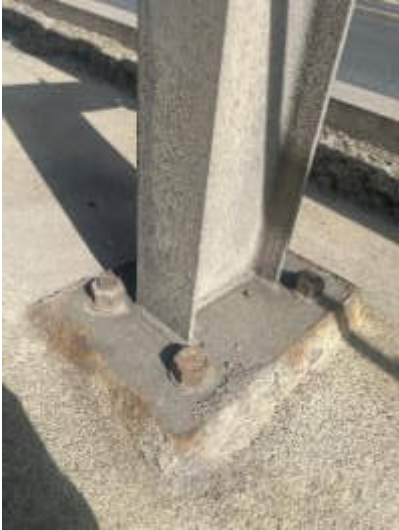
Stan techniczny balustrad ocenia się na niepokojący z uwagi na wystąpienie uszkodzeń obniżających przydatność użytkową ale możliwych do naprawy. Podczas wizji lokalnej stwierdzono:

Przyczyną powstałych uszkodzeń jest niewystarczająca bieżąca konserwacja elementów wyposażenia obiektu w rejonie najazdów oraz na całej długości obiektu lub niekompletnie wykonane naprawy uszkodzonych elementów.

| Nr | Fotografia stanu istniejącego | Opis i lokalizacja uszkodzenia oraz prawdopodobna przyczyna powstania |
|---|---|---|
| | | <p>Bariera przy jezdni na dojeździe od strony wschodniej. Zanieczyszczenia, uszkodzenia powłok malarskich, korozja powierzchniowa podstawy bariery i elementów mocowania.</p> |

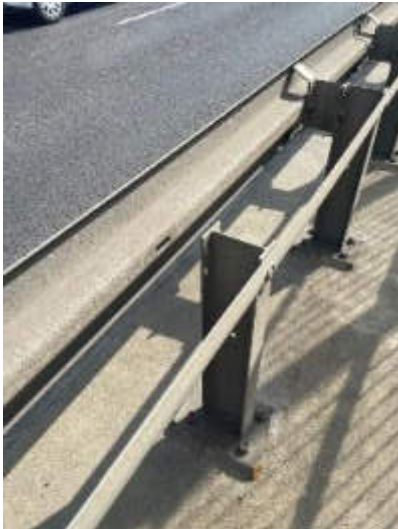
| Nr | Fotografia stanu istniejącego | Opis i lokalizacja uszkodzenia oraz prawdopodobna przyczyna powstania |
|---|---|---|
| | | <p>Bariera przy jezdni na dojeździe od strony zachodniej. Widoczne miejscowy brak elementów barier.</p> |

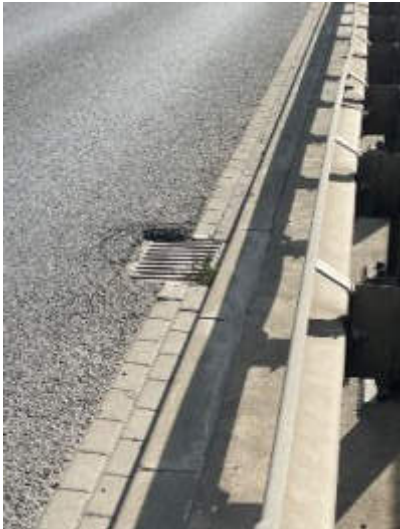
| Nr | Fotografia stanu istniejącego | Opis i lokalizacja uszkodzenia oraz prawdopodobna przyczyna powstania |
|---|---|---|
| | | <p>Jezdnia na dojeździe od strony zachodniej. Ściek przykrawężnikowy w stanie dobrym.</p> |

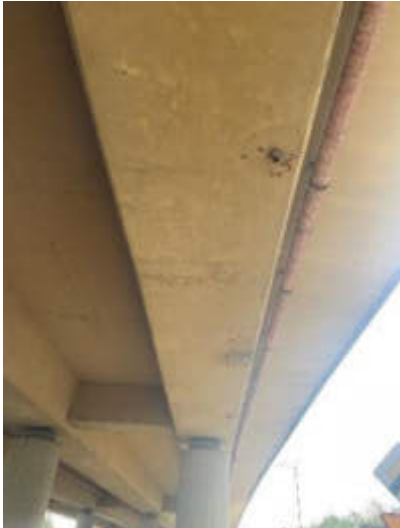
| Nr | Fotografia stanu istniejącego | Opis i lokalizacja uszkodzenia oraz prawdopodobna przyczyna powstania |
|---|---|---|
| | | <p>Korozja sączków widoczna na spodzie dźwigara powodująca odspojenie się otuliny w rejonie uszkodzonego elementu</p> |

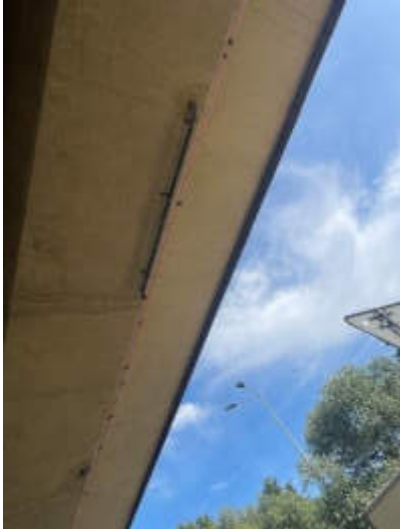
| Nr | Fotografia stanu istniejącego | Opis i lokalizacja uszkodzenia oraz prawdopodobna przyczyna powstania |
|---|---|---|
| | | <p>Z uwagi na zmianę zagospodarowania przestrzeni pod obiektem zamontowano przedłużenie sączka – widoczna korozja powierzchniowa stalowej rurki i elementów mocujących</p> |

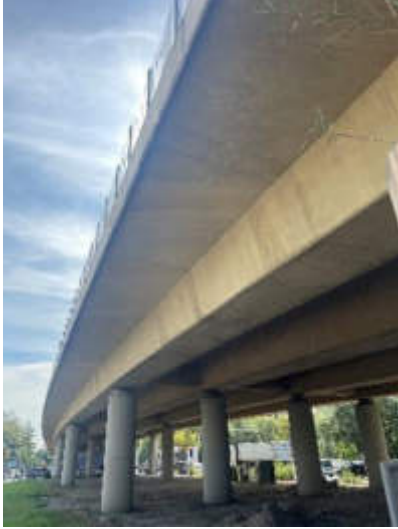
| Nr | Fotografia stanu istniejącego | Opis i lokalizacja uszkodzenia oraz prawdopodobna przyczyna powstania |
|---|---|---|
| | | <p>Wspornik podchodnikowy południowy – widoczne lokalne spękania i zacieki mogące świadczyć o miejscowych uszkodzeniach izolacji w rejonie wspornika podchodnikowego.</p> |

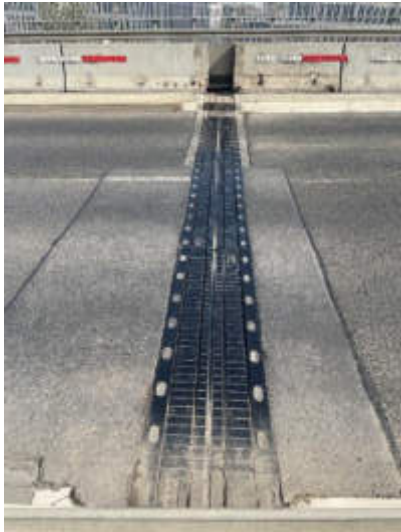
| Nr | Fotografia stanu istniejącego | Opis i lokalizacja uszkodzenia oraz prawdopodobna przyczyna powstania |
|---|---|---|
| | | <p>Dylatacja nad podporą nr 1 – zdjęcie poglądowe</p> |

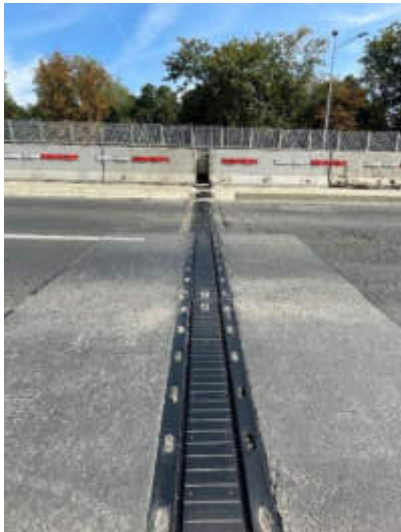
| Nr | Fotografia stanu istniejącego | Opis i lokalizacja uszkodzenia oraz prawdopodobna przyczyna powstania |
|---|---|---|
| | | <p>Dylatacja nad podporą nr 8 – zdjęcie poglądowe</p> |

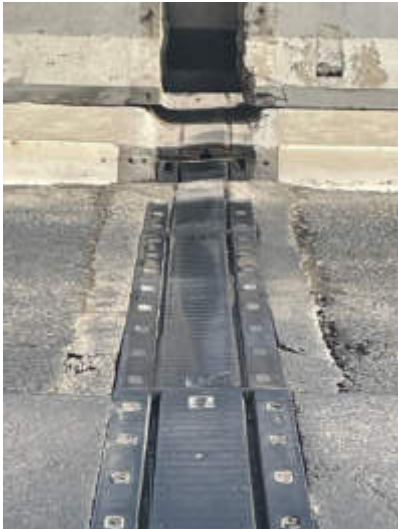
Stwierdzone podczas przeglądu uszkodzenia każdego z urządzeń dylatacyjnych są związane zarówno z przemieszczeniem/osiadaniem/obrotem konstrukcji przyczółków posadowionych bezpośrednio na gruncie zbrojonym jak również z normalną eksploatacją urządzenia zamontowanego w obiekcie na którym występuje spore natężenie ruchu.

| Nr | Fotografia stanu istniejącego | Opis i lokalizacja uszkodzenia oraz prawdopodobna przyczyna powstania |
|---|---|---|
| | | <p>Dylatacja nad podporą nr 8 – widoczna znaczna deformacja (obrót powodujący nierówność progową) związane z osiadaniem konstrukcji przyczółka.</p> |

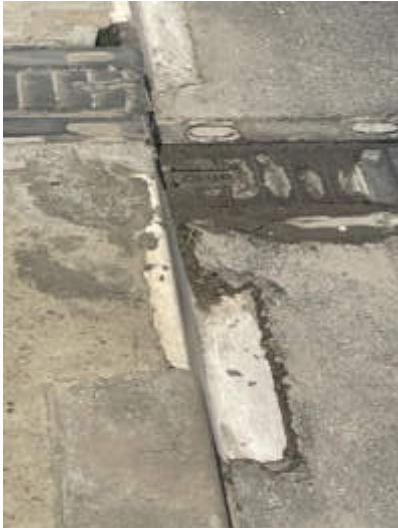
| Nr | Fotografia stanu istniejącego | Opis i lokalizacja uszkodzenia oraz prawdopodobna przyczyna powstania |
|---|---|---|
| | | <p>Urządzenie dylatacyjne nad podporą nr 8 – widoczne zniszczenie gumowych elementów związane z procesem starzenia się materiału. Widoczne zanieczyszczenia w części przejazdowej i chodnika roboczego</p> |

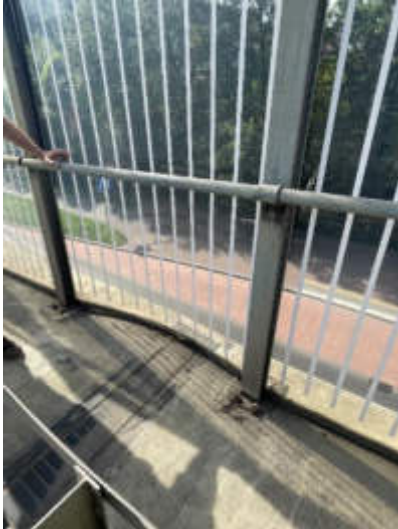
| Nr | Fotografia stanu istniejącego | Opis i lokalizacja uszkodzenia oraz prawdopodobna przyczyna powstania |
|---|---|---|
| | | <p>Dylatacja nad podporą nr 8 – przemieszczenie się /obrót urządzenia dylatacyjnego spowodował deformację ekranu akustycznego.</p> |

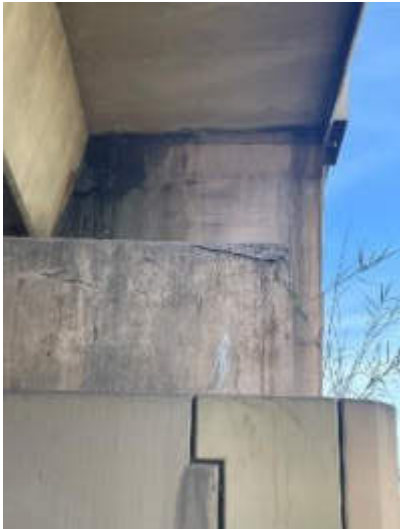
| Nr | Fotografia stanu istniejącego | Opis i lokalizacja uszkodzenia oraz prawdopodobna przyczyna powstania |
|---|---|---|
| | | <p>Przyczółek nr 1</p> <p>Widoczne rozległe uszkodzenia ścianki zapleczonej oraz ławy podłożyskowej spowodowane m.in. nieszczelnością urządzenia dylatacyjnego</p> |

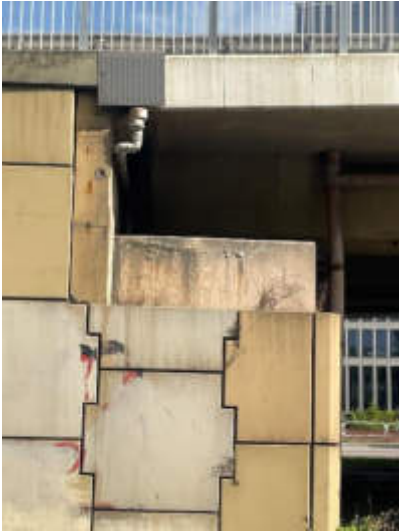
| Nr | Fotografia stanu istniejącego | Opis i lokalizacja uszkodzenia oraz prawdopodobna przyczyna powstania |
|---|---|---|
| | | <p>Przyczółek nr 1 – widoczne spękania ścianki zapleczej i ławy podłożyskowej – procesy korozyjne w rejonie szczeliny są spowodowane m.in. nieszczelnym urządzeniem dylatacyjnym. Widoczne również liczne zanieczyszczenia na powierzchni paneli betonowych</p> |

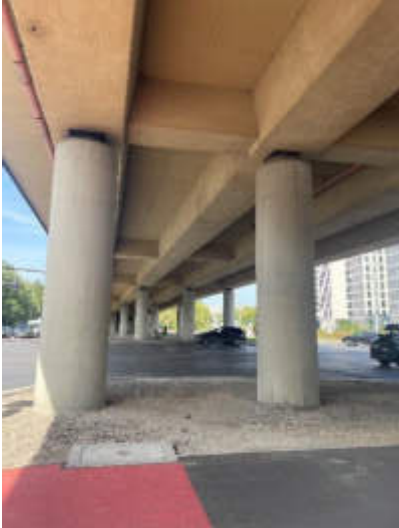
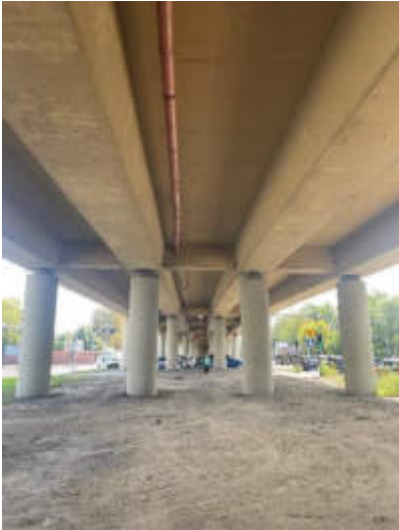
| Nr | Fotografia stanu istniejącego | Opis i lokalizacja uszkodzenia oraz prawdopodobna przyczyna powstania |
|---|---|---|
| | | <p>Filary – lokalne zanieczyszczenia występujące w większości przypadków w górnej części słupa (odchody ptaków siadających na górnej powierzchni w niszy podłożyskowej)</p> |
| | | <p>Filary – lokalne zanieczyszczenia występujące w większości przypadków w górnej części słupa (odchody ptaków siadających na górnej powierzchni w niszy podłożyskowej)</p> |

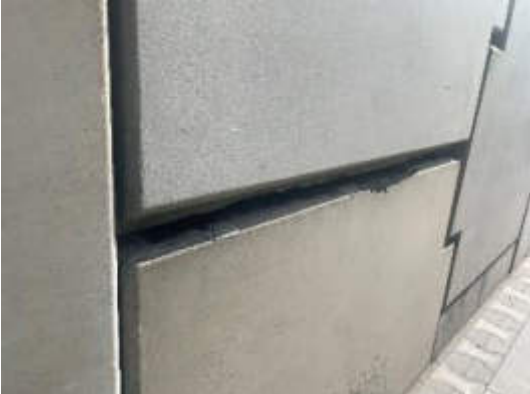
| Nr | Fotografia stanu istniejącego | Opis i lokalizacja uszkodzenia oraz prawdopodobna przyczyna powstania |
|---|---|---|
| | | <p>Radykalne powiększenie się poziomych dylatacji pomiędzy paneli – panele nie opierają się na sobie, a jedynie „wiszą” na zbrojeniu stalowym zakotwionym w nasypie. Efekt możliwy tylko przy nadmiernym i niekontrolowanym osiadaniu podłoża pod nasypem z gruntu zbrojonego.</p> |

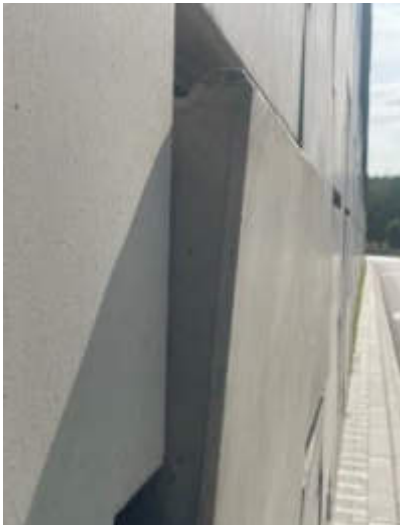
| Nr | Fotografia stanu istniejącego | Opis i lokalizacja uszkodzenia oraz prawdopodobna przyczyna powstania |
|---|---|---|
| | | <p>Jak wyżej. Obrót i wysunięcie się panela z płaszczyzny ściany na skutek radykalnego rozwarcia się szczelin poziomych pomiędzy panelami, w konsekwencji brakiem współpracy pomiędzy elementami w przenoszeniu obciążeń. Brak kontaktu pomiędzy dolnym i górnym elementem na skutek nadmiernego i niekontrolowanego osiadanie podłoża w tym obszarze.</p> |

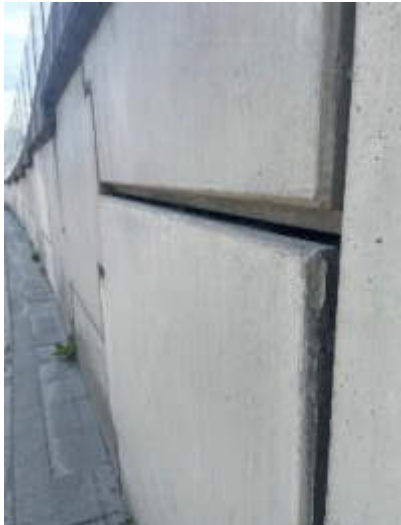
| Nr | Fotografia stanu istniejącego | Opis i lokalizacja uszkodzenia oraz prawdopodobna przyczyna powstania |
|---|---|---|
| | | <p>Nadmierne rozwarście poziomych szczelin dylatacyjnych pomiędzy paneli – panele nie opierają się na sobie, a jedynie „wiszą” na zbrojeniu stalowym zakotwionym w nasypie. Efekt niekontrolowanego osiadanie podłoża.</p> <p>Przykładowe przemieszczenia betonowych paneli.</p> |

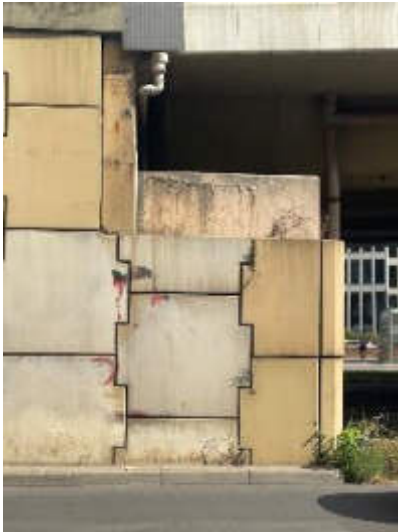
| Nr | Fotografia stanu istniejącego | Opis i lokalizacja uszkodzenia oraz prawdopodobna przyczyna powstania |
|---|---|---|
| | | <p>Widok na ścianę południowo-zachodnią w rejonie przyczółka nr 1. Zawilgocenia, osady, wykwity widoczne na powierzchni paneli w rejonie nieuszczelnej dylatacji. Wegetacja roślin w rejonie przyczółka.</p> |

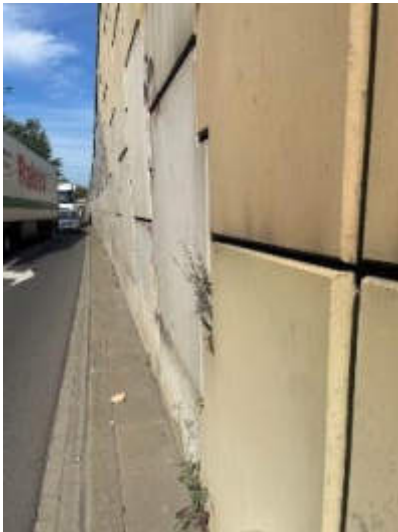
| Nr | Fotografia stanu istniejącego | Opis i lokalizacja uszkodzenia oraz prawdopodobna przyczyna powstania |
|---|---|---|
| | | <p>Widok na ścianę południowo-zachodnią. Niewielkie przemieszczenia paneli, widoczne wysięki wody na łączeniach paneli. Lokalna wegetacja roślin.</p> |

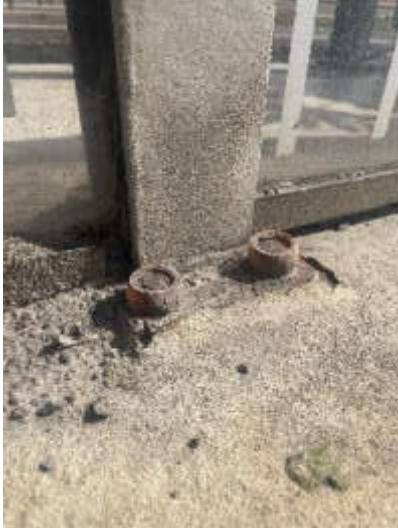
| Nr | Fotografia stanu istniejącego | Opis i lokalizacja uszkodzenia oraz prawdopodobna przyczyna powstania |
|---|---|---|
| | | <p>Przykładowe uszkodzenie występujące na większości elementów – korozja i uszkodzenie powłok antykorozyjnych elementów mocujących oraz podstawy słupa ekranu akustycznego. Spowodowane zaleganiem materiału ziemnego utrzymującego wilgoć</p> |

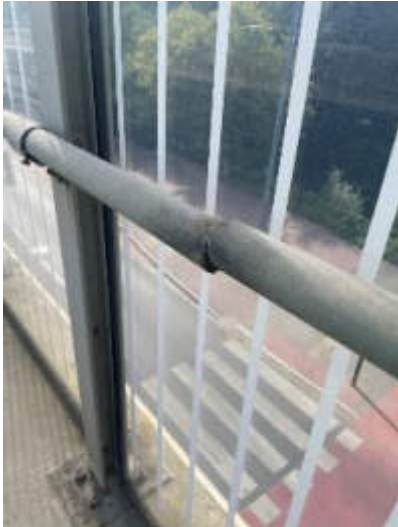
| Nr | Fotografia stanu istniejącego | Opis i lokalizacja uszkodzenia oraz prawdopodobna przyczyna powstania |
|---|---|---|
| | | <p>Pochwyt montowany do ekranów akustycznych – przerwanie ciągłości pochwytu</p> |

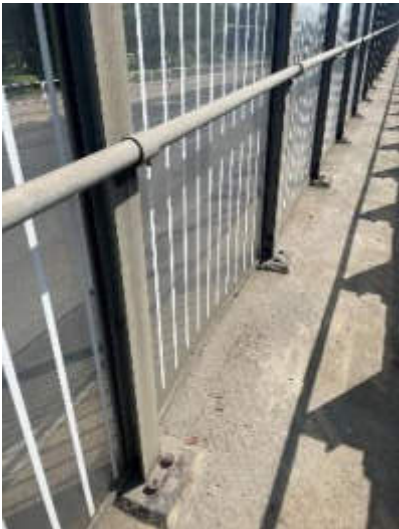
| Nr | Fotografia stanu istniejącego | Opis i lokalizacja uszkodzenia oraz prawdopodobna przyczyna powstania |
|---|---|---|
| | | <p>Ekran akustyczny na Jezdni na dojeździe od strony zachodniej.<br/>Korozja powierzchniowa stalowych elementów konstrukcji ekranu</p> |

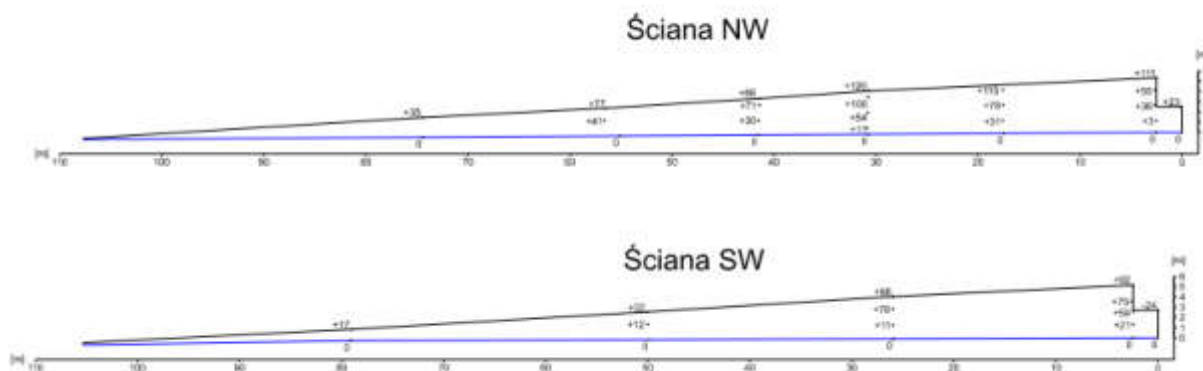
Rys. 5 Pomiary ścian – dojazd od strony Bronowic

Po przedstawieniu danych pomiarowych w postaci szkiców poszczególnych ścian stwierdzono, że zjawisko „rozchodzenia się”, deformacji polegającej na wychyleniu się konstrukcji występuje na całej długości najazdów a w najbardziej krytycznym przekroju poprzecznym sumaryczne wychylenie czyli poszerzenie się korpusu drogowego wynosi aktualnie ok. 240mm przy wysokości nasypu ok. 4m. Te wychylenia znacząco przekraczają dopuszczalne odchyłki.
