**PROGRAM PRAC KONSERWATORSKICH DOTYCZĄCY  
KAPLICZKI POSADOWIONEJ PRZY UL. FATIMSKIEJ NR 5  
W KRAKOWIE - NOWEJ HUCIE.**

KRAKÓW, MARZEC 2026R

## DANE INWENTARYZACYJNE OBIEKTU

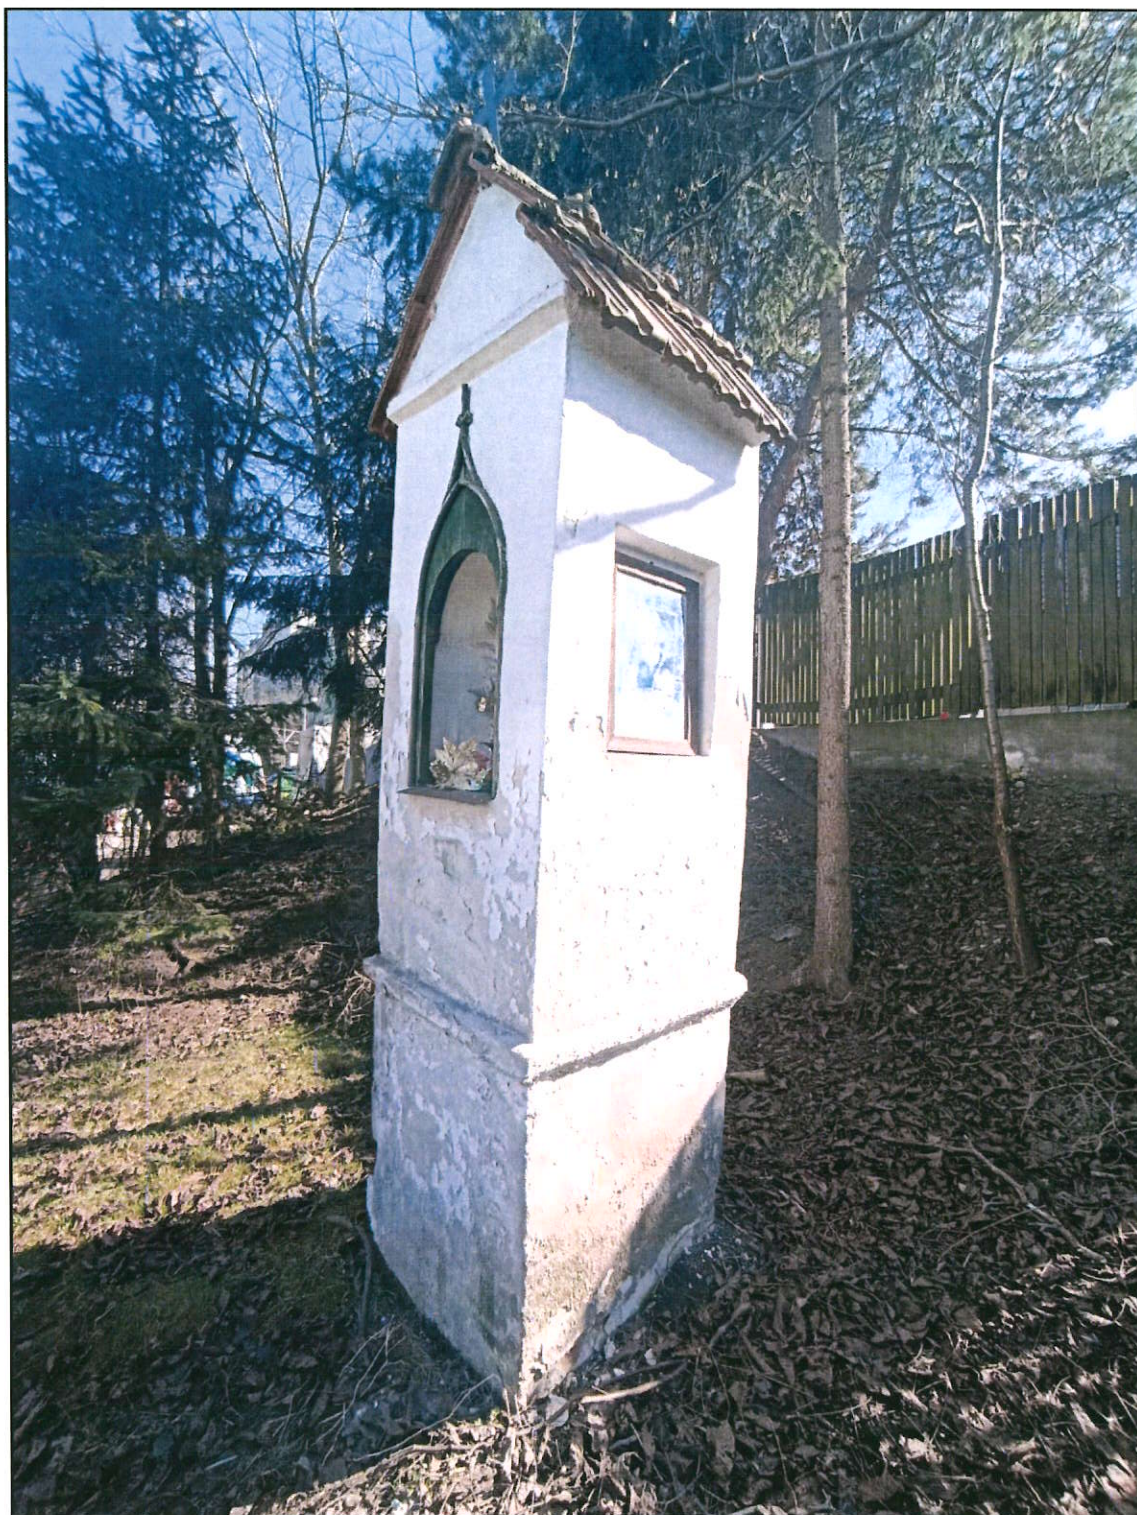
Foto nr 1  
Kapliczka wnękowa przy ul. Fatimskiej 5 w Krakowie.

Widok całości od frontu, północna strona z główną wnęką, w której umieszczono gipsową figurkę Matki Boskiej ( całość odchylona od pionu ).  
Stan przed konserwacją.  
Marzec 2026r.

Całość kapliczki wymaga ustawienia na nowym fundamencie. Ze względu na jej obecne położenie w zagłębieniu terenu fundament powinien zostać w górnej części podniesiony nad poziom gruntu co najmniej 30 cm. Dolna jego część, zagłębiona w ziemi, osadzona natomiast poniżej poziomu zamarzania czyli około 70 cm. Betonowy fundament dla omawianej kapliczki proponuje się o wymiarach : 100x100x100 cm

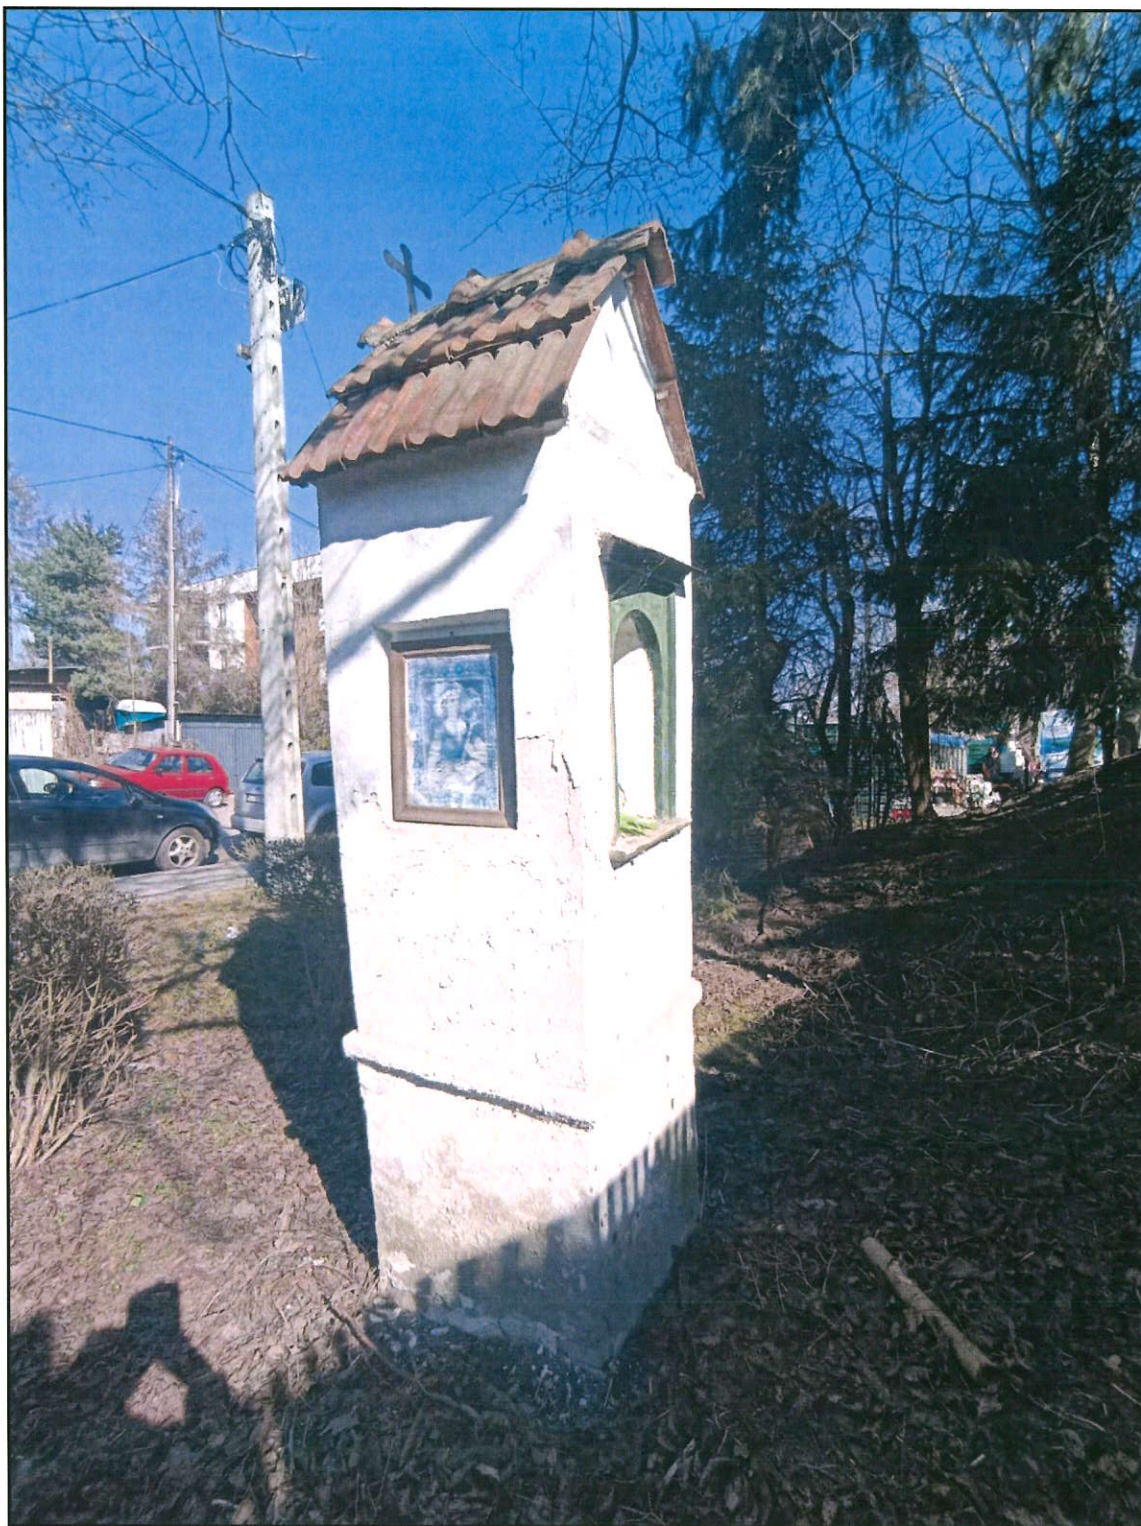
Foto nr 2  
Kapliczka wnekowa przy ul. Fatimskiej 5 w Krakowie.

Widok całości w ujęciu od strony północno – zachodniej.  
Stan przed konserwacją.  
Marzec 2026r.

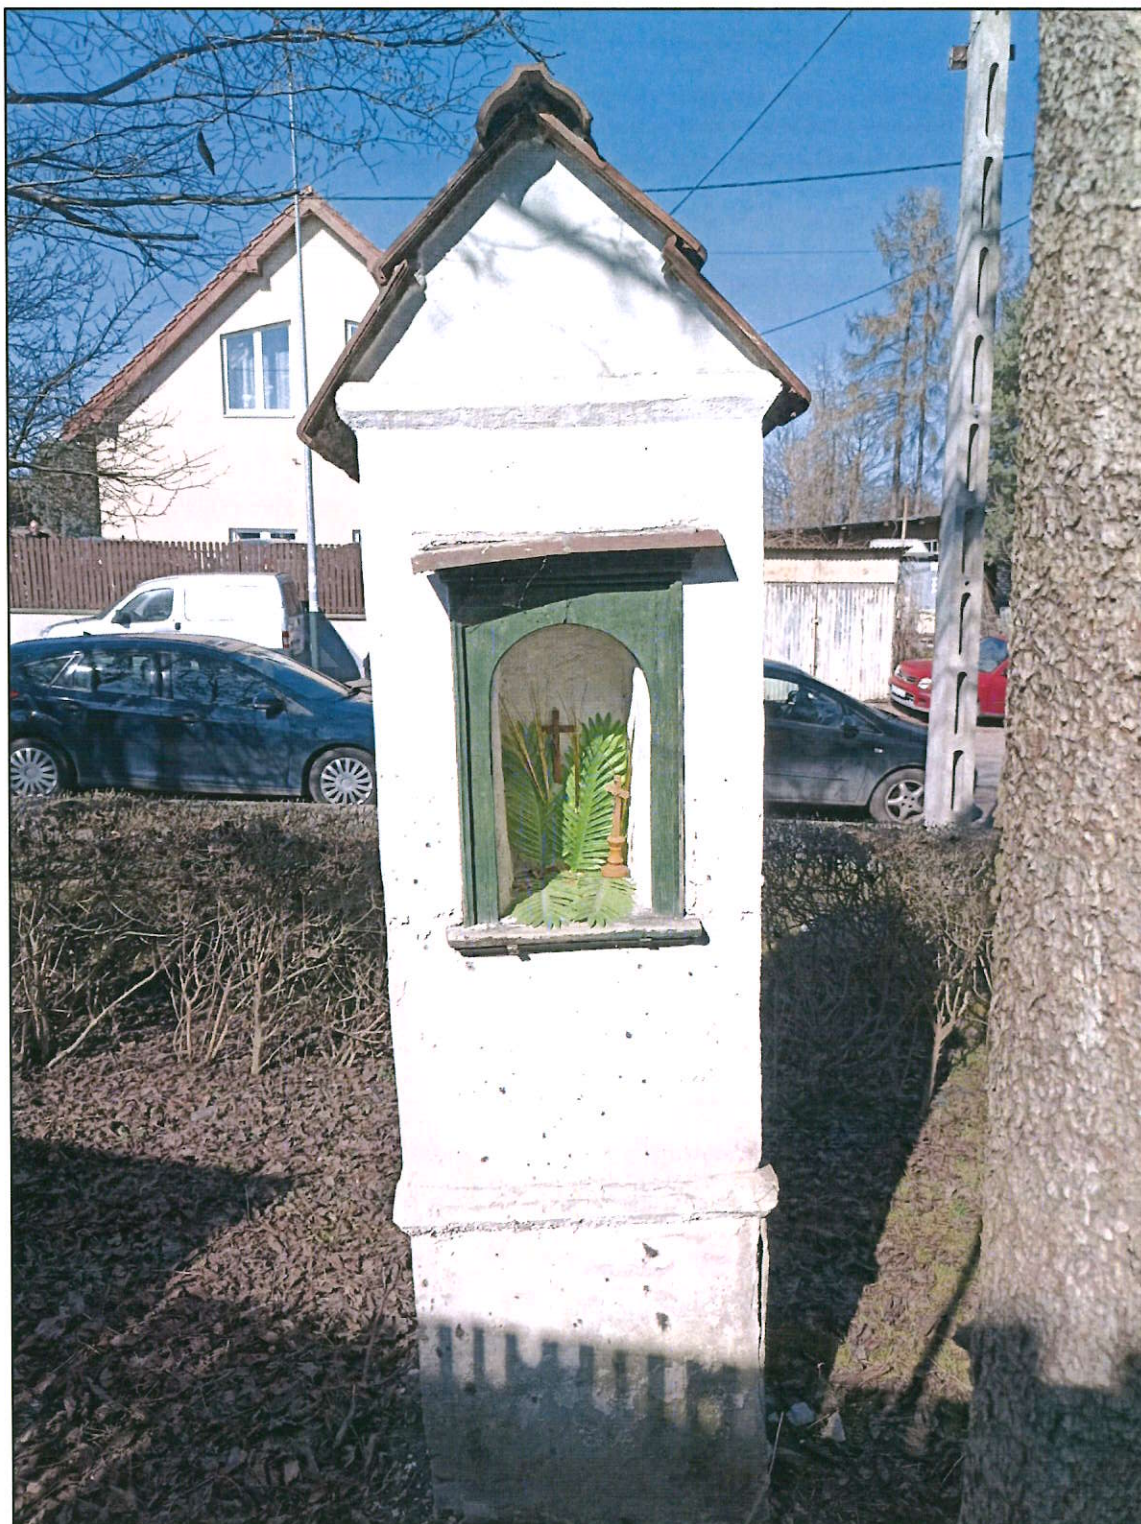
Foto nr 3  
Kapliczka wnękowa przy ul. Fatimskiej 5 w Krakowie.

Widok całości w ujęciu od strony zachodnio – południowej.  
Stan przed konserwacją.  
Marzec 2026r.

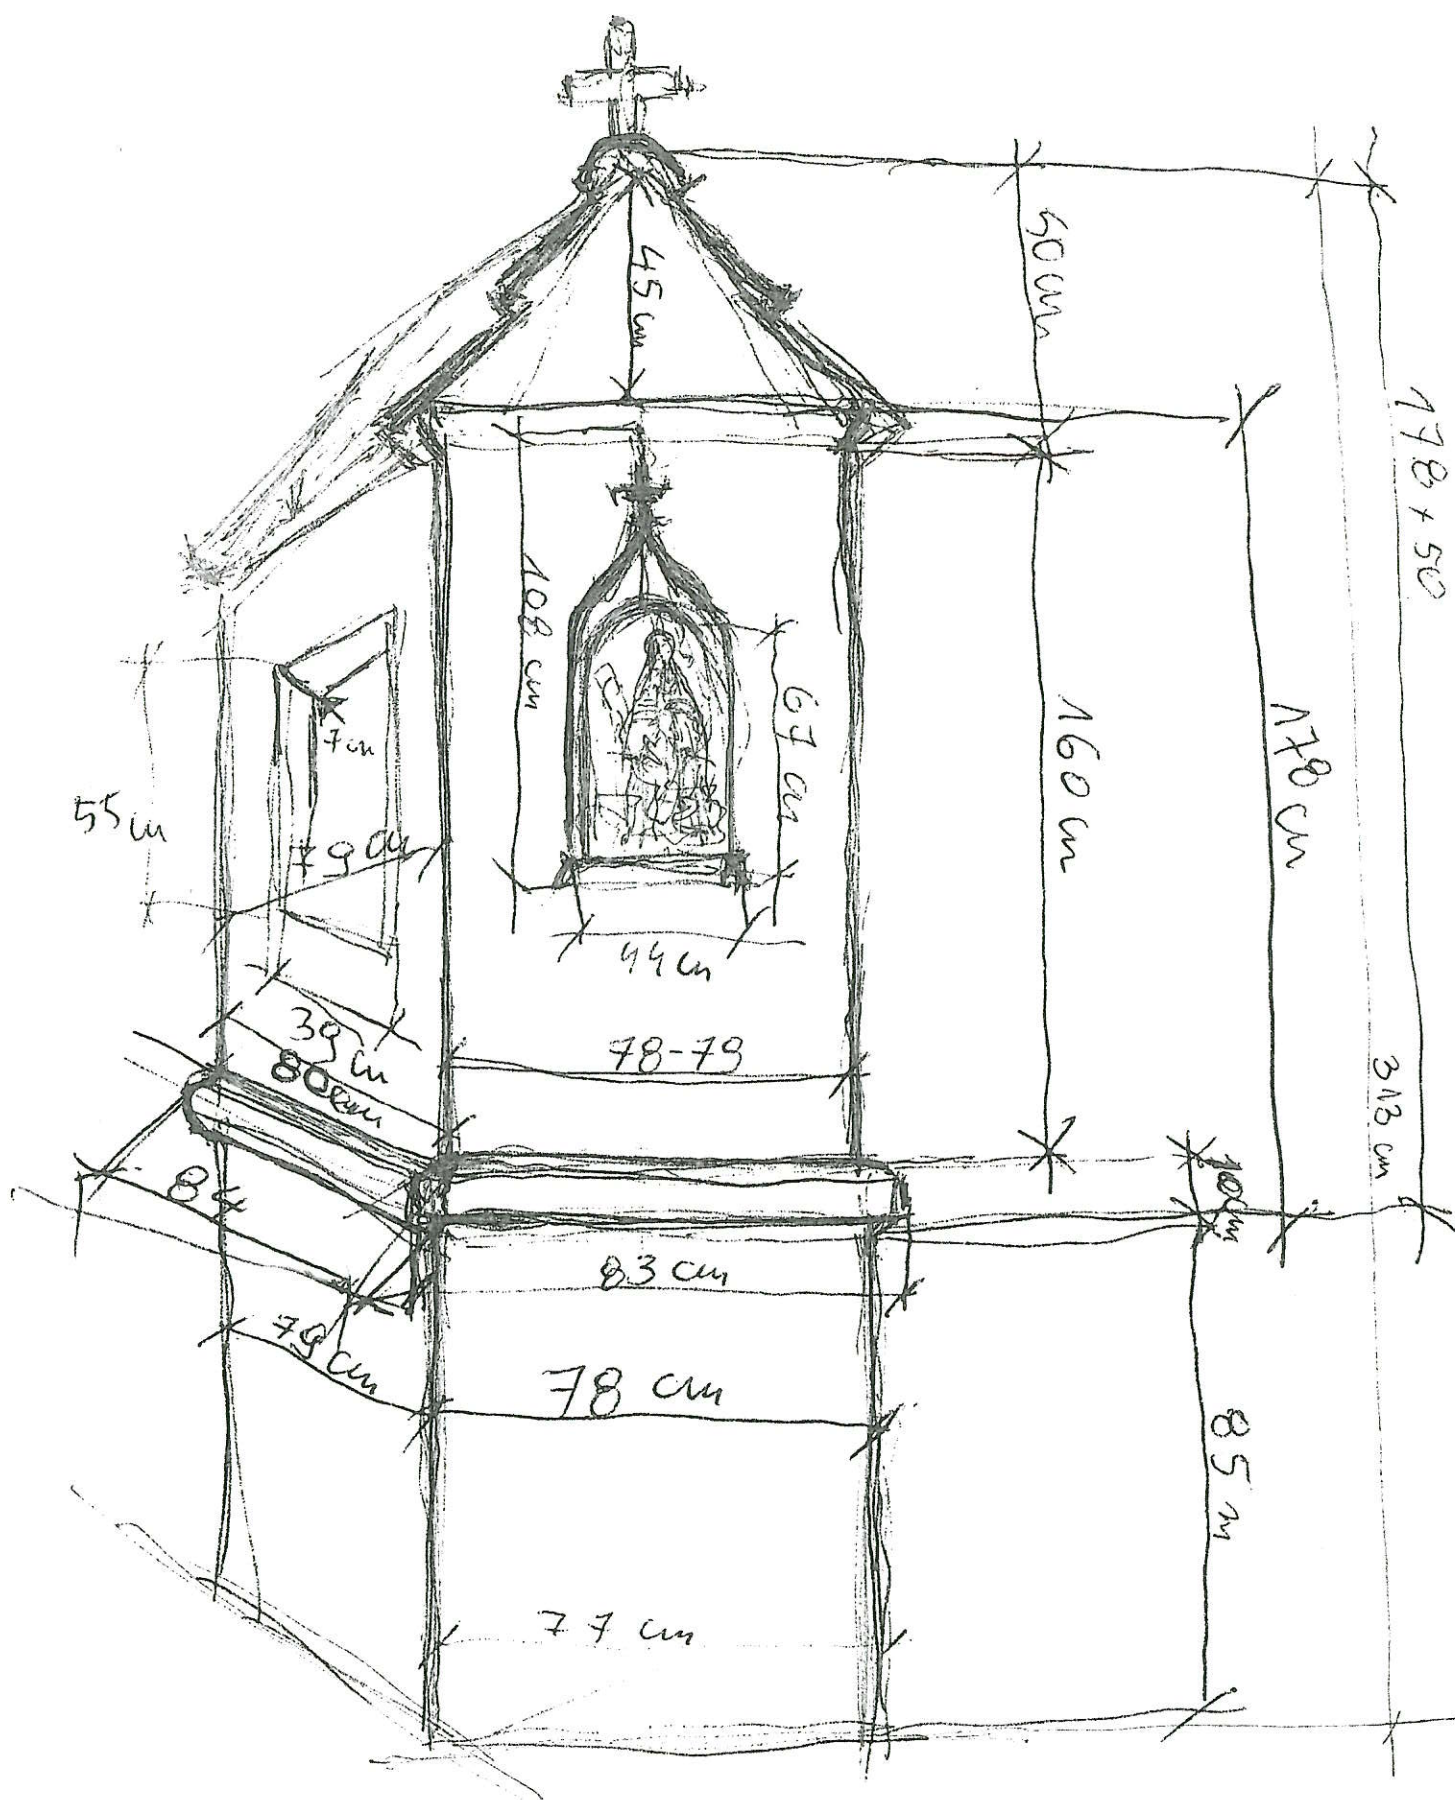
Foto nr 20  
Kapliczka wnekowa przy ul. Fatimskiej 5 w Krakowie.

Rysunek z przedstawieniem betonowego fundamentu 100x100 cm.

Po wylaniu i zazbrojeniu fundamentu należy odczekać około 30 dni by beton uzyskał odpowiednią twardość. Po tych działaniach w miejscu styku podłoża ceglanego kapliczki z powierzchnią fundamentu wykonać poziomą izolację z użyciem masy szlamu izolacyjnego firmy REMMERS.
