Wycena numer: 900/BR/2023/63

Zadanie: Określenie wartości rynkowej pojazdu przed szkodą oraz jego wartości w stanie uszkodzonym

Marka: BMW

Model: 118 Coupe Diesel DPF MR`11 E5 E82

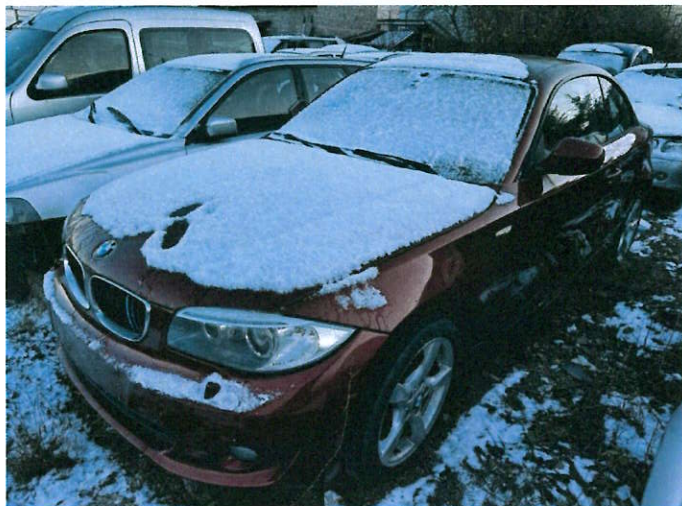
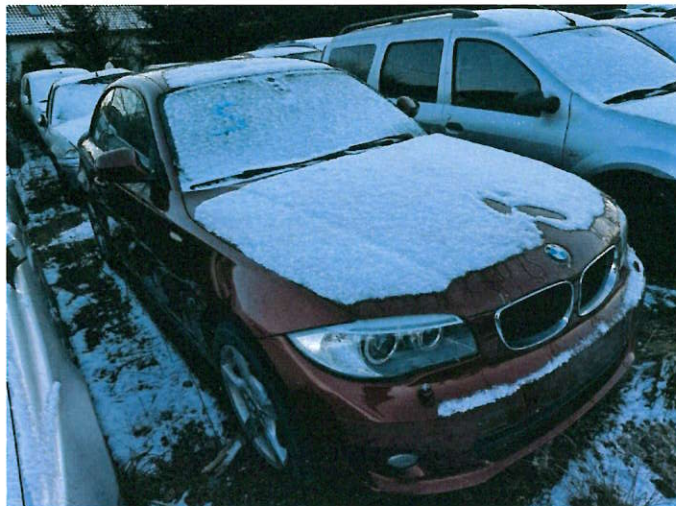
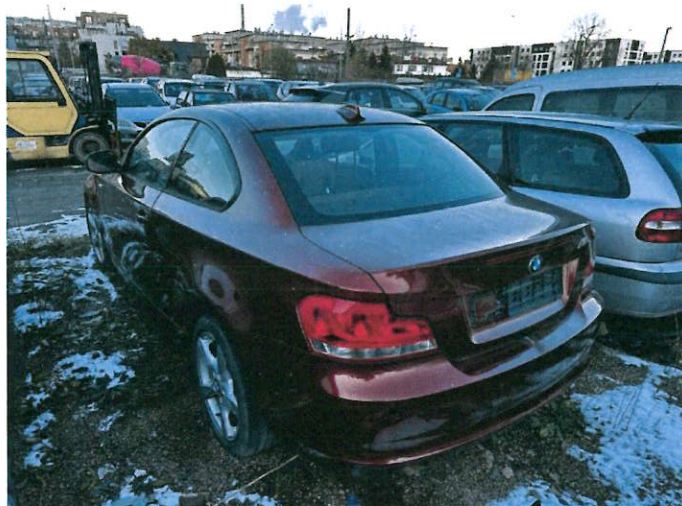
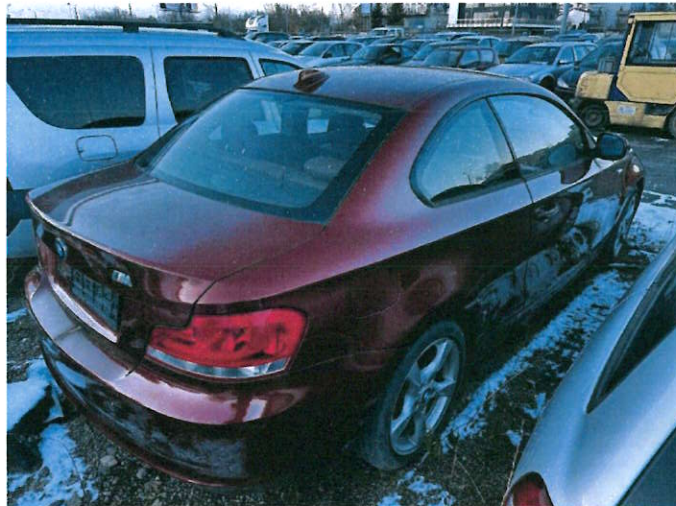
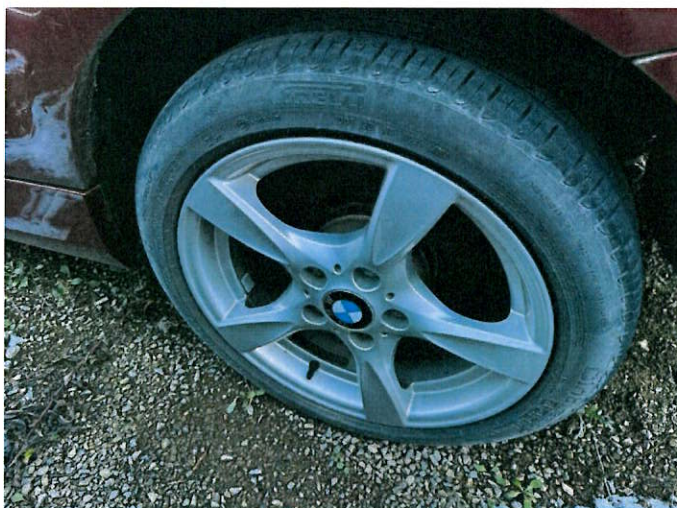
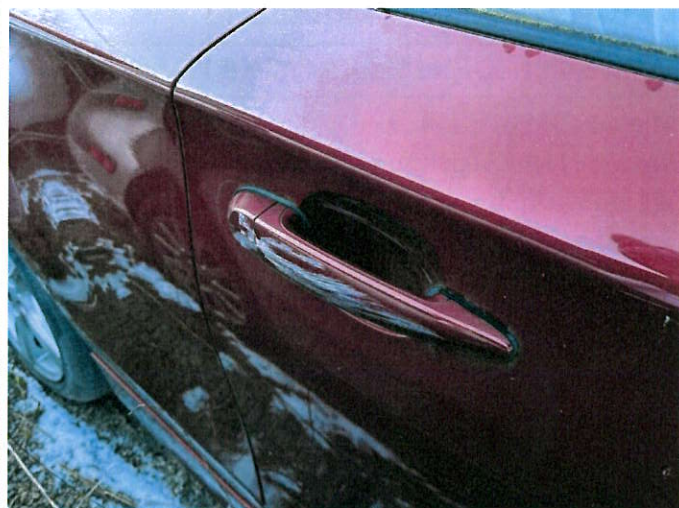
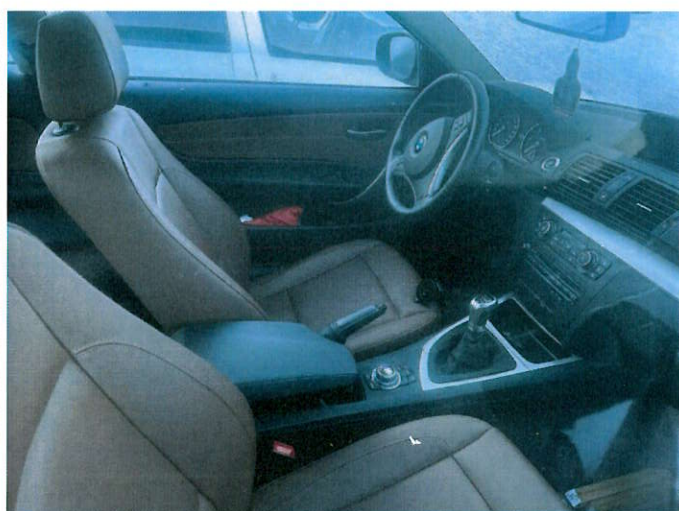
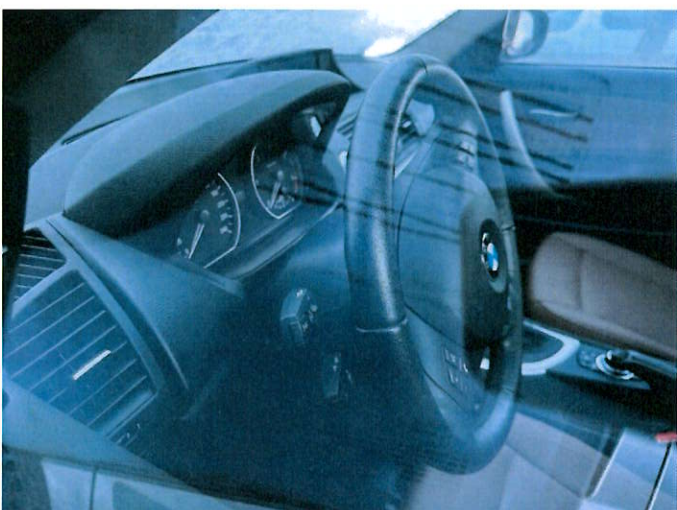
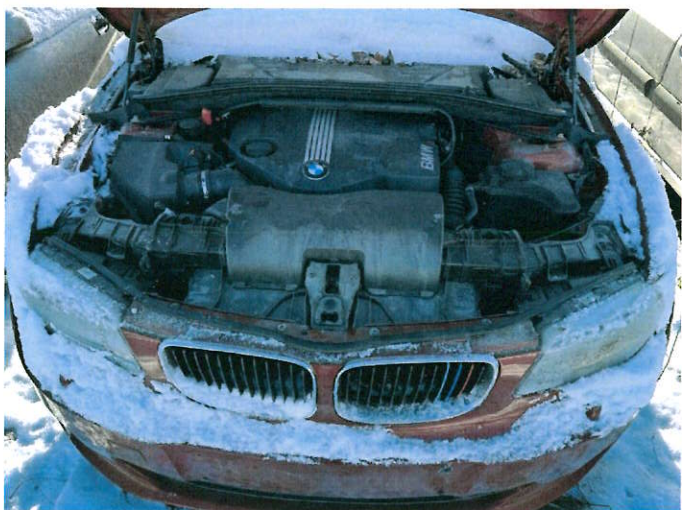
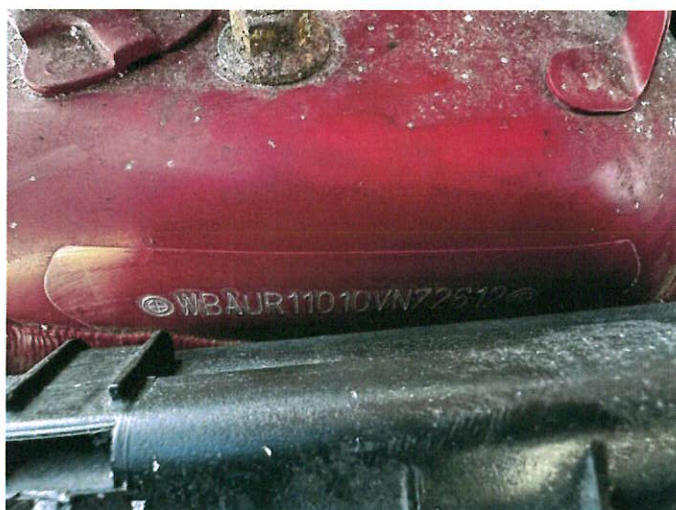
Pojazd po długotrwałym postoju, posiada następujące uszkodzenia:

- klamka drzwi P - zarysowanie
- błotnik TP - zarysowanie
- zderzak P - zarysowanie w części dolnej

WNętrze pojazdu - zamknięte. Brak możliwości uruchomienia - brak kluczyków, brak możliwości odczytu wskazań drogomierza.

Wymaga przeglądu i naprawy celem uruchomienia.
