Wycena numer: 178/BR/2023/21

Zadanie: Określenie wartości rynkowej pojazdu przed uszkodzeniem oraz jego wartości w stanie uszkodzonym

Marka: MERCEDES-BENZ

Model: S 500 Kat. 140

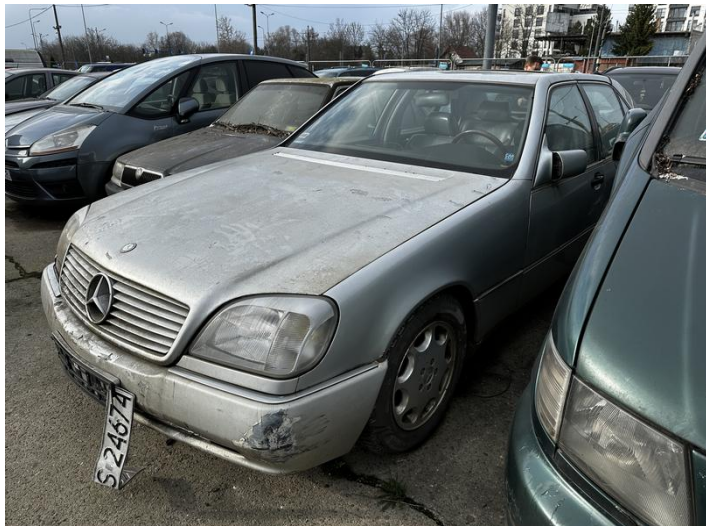
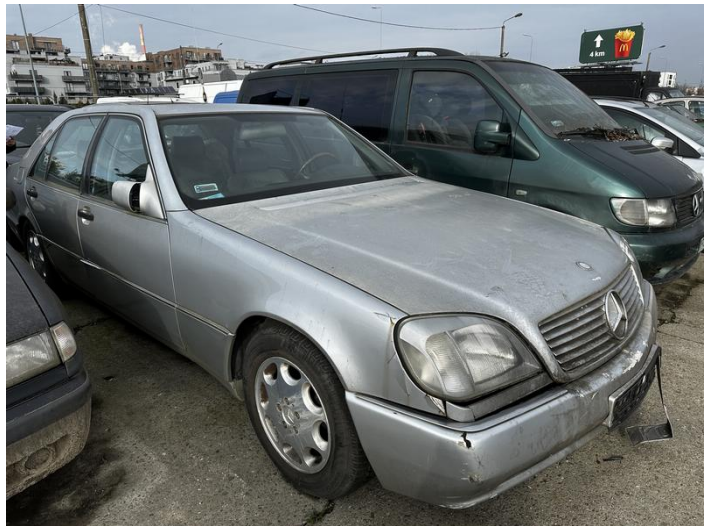
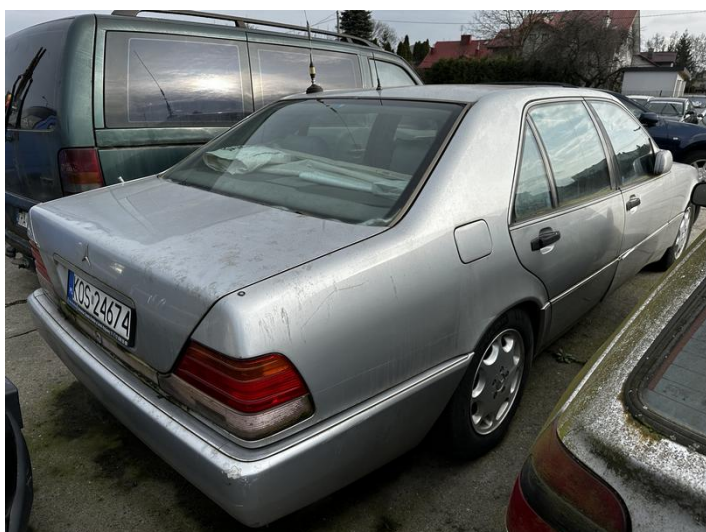
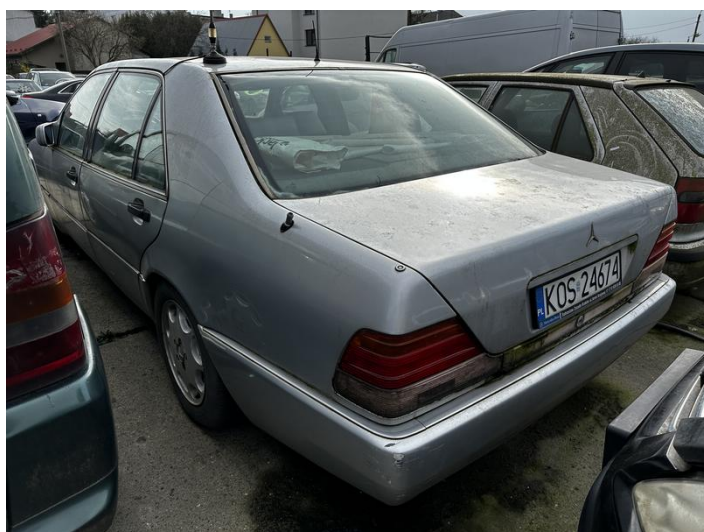
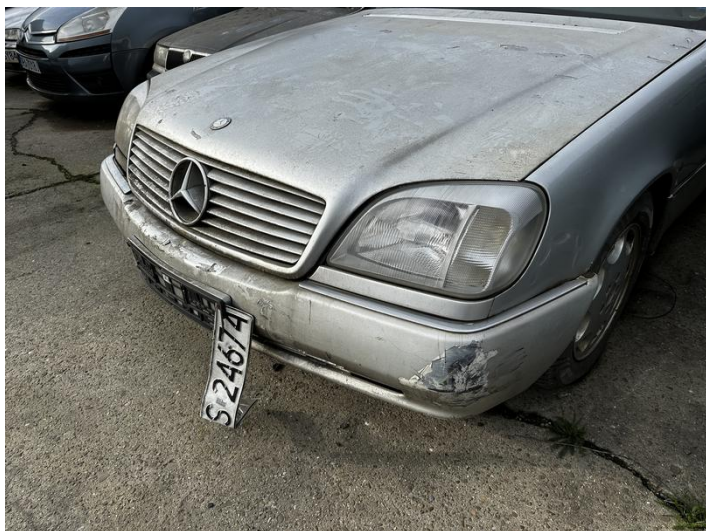
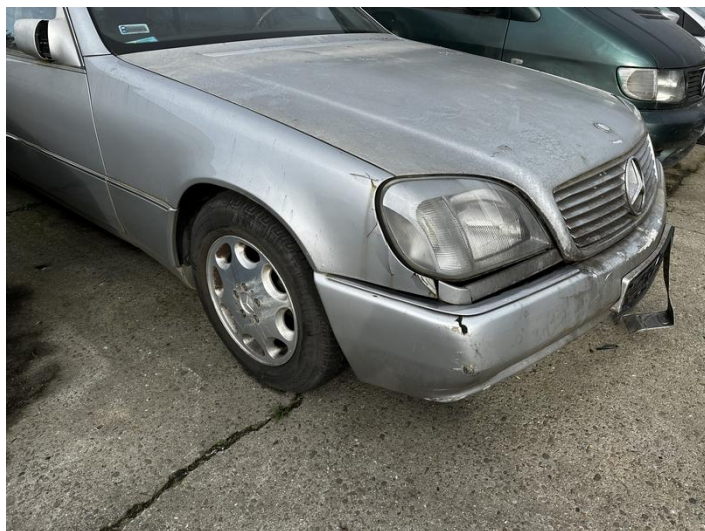
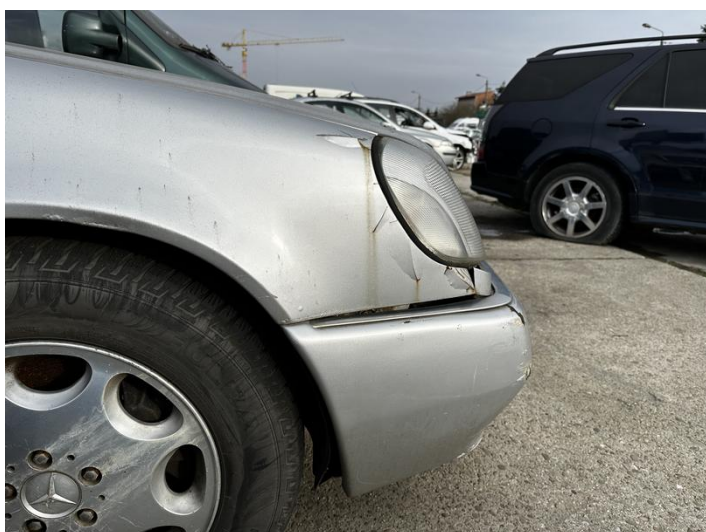
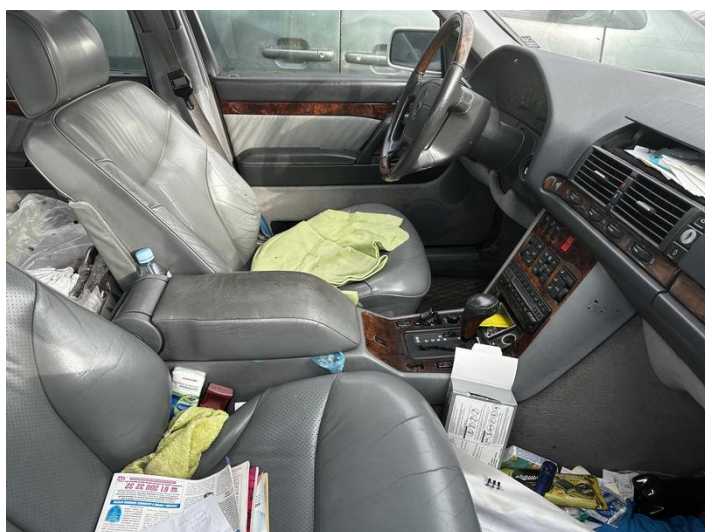
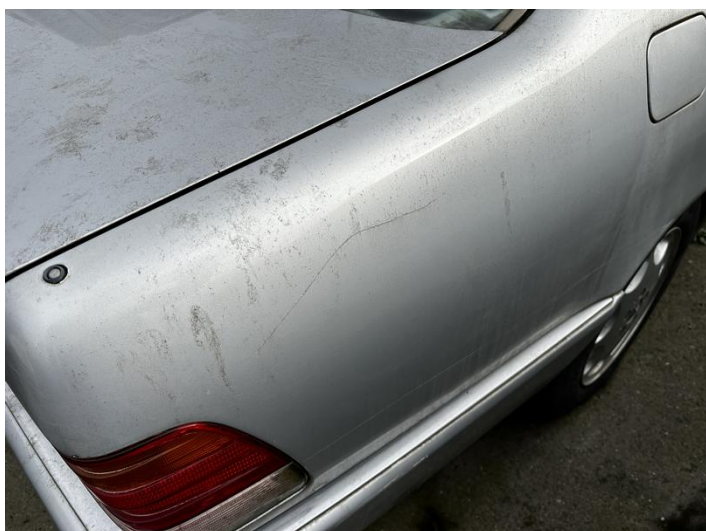
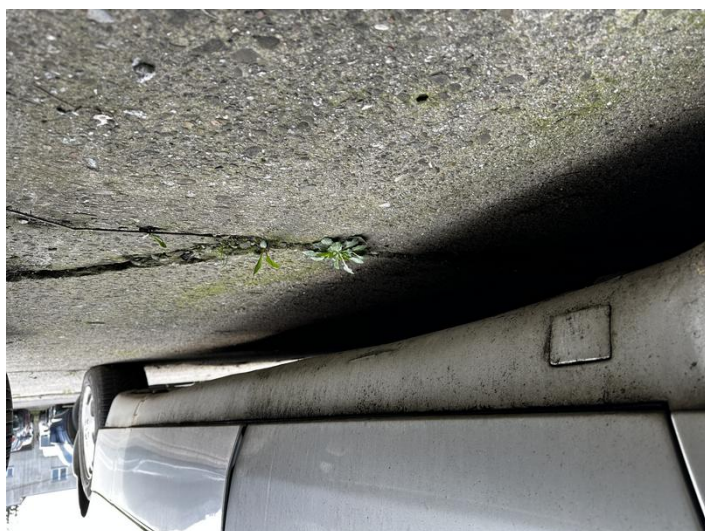
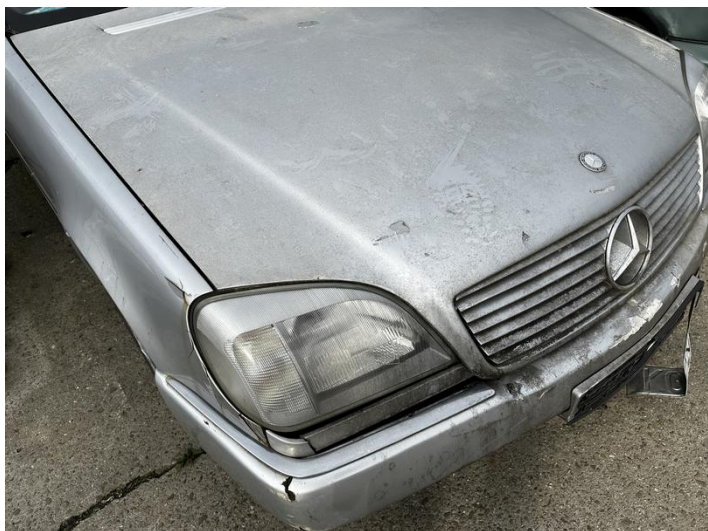
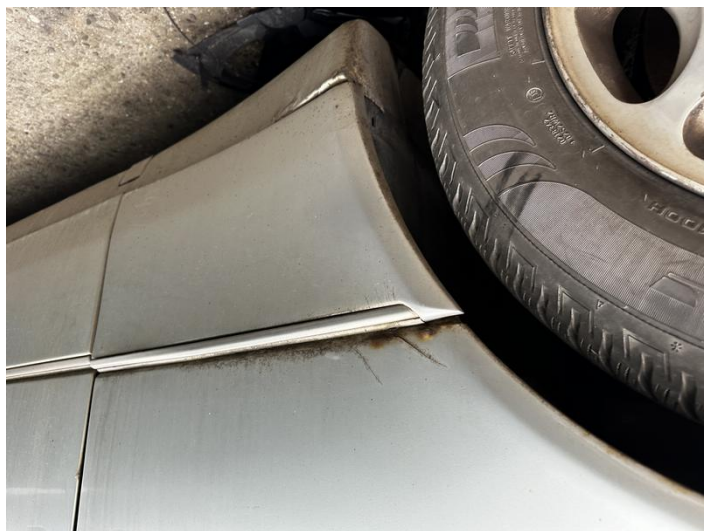
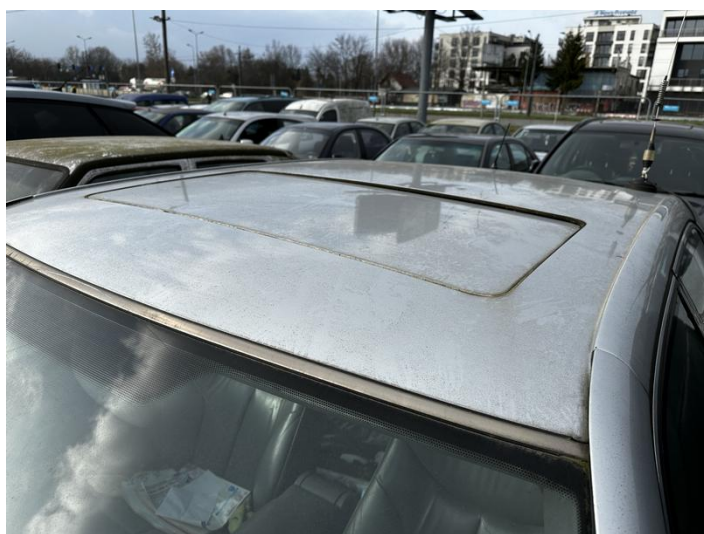
DOKUMENTACJA FOTOGRAFICZNA

Pojazd po długotrwałym postoju, posiada następujące uszkodzenia:

- wszystkie elementy poszy zewn trznych (drzwi, dach, błotniki, pokrywa przednia, pokrywa tylna) - zarysowania, obicia, ubytki powłoki lakierowej
- felga PL, PP, TL, TP - zarysowania, obicia
- zderzak przód + tył - zarysowania, obicia
- opony - sp kane, zu yte w 100%

Brak mo liwo ci uruchomienia - brak kluczyków, brak mo liwo ci odczytu wskaza drogomicza.

Wymaga przeł du i naprawy celem uruchomienia.

Koszt ewentualnego uruchomienia i niezbd nych napraw przekracza warto pojazdu .
