**WYCENA Nr: KR\_25\_PK\_002\_12**

Zadanie: Określenie wartości rynkowej pojazdu w stanie uszkodzonym

Model: Fabia II 1.6 TDI-CR MR`11 E5

# DOKUMENTACJA FOTOGRAFICZNA

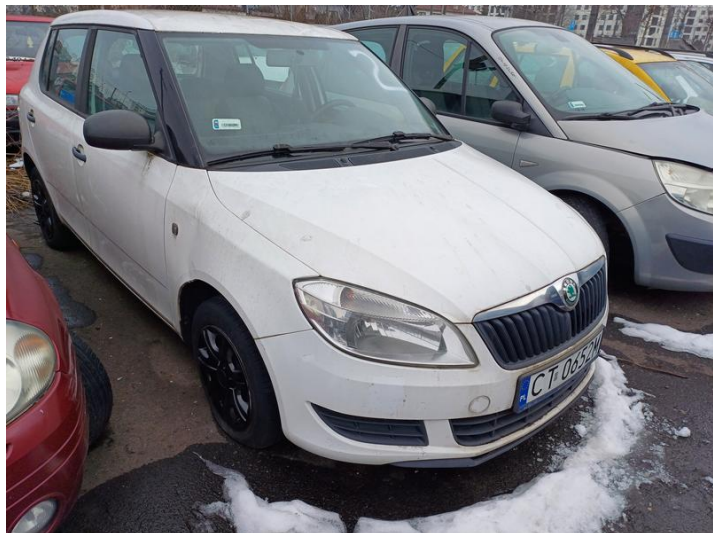
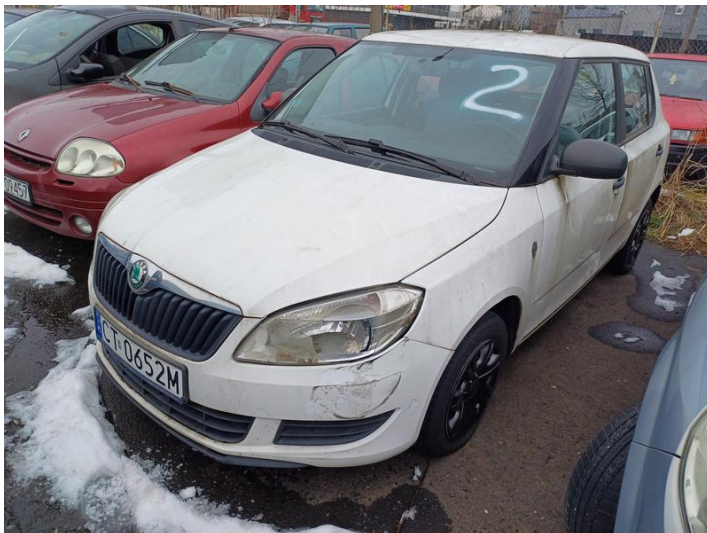
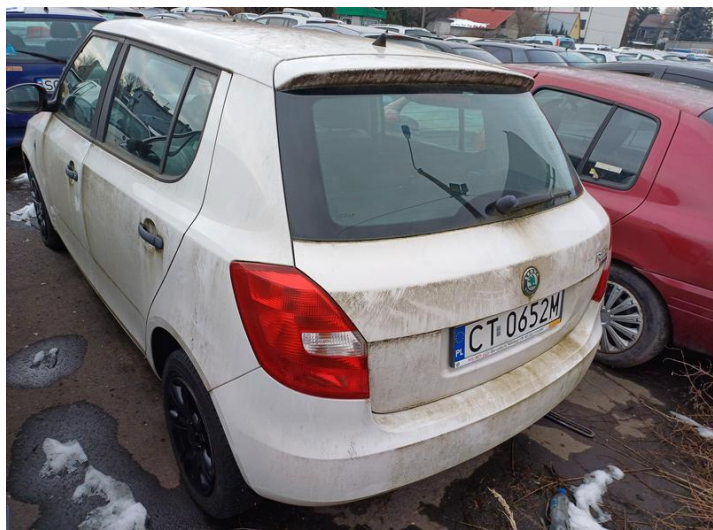
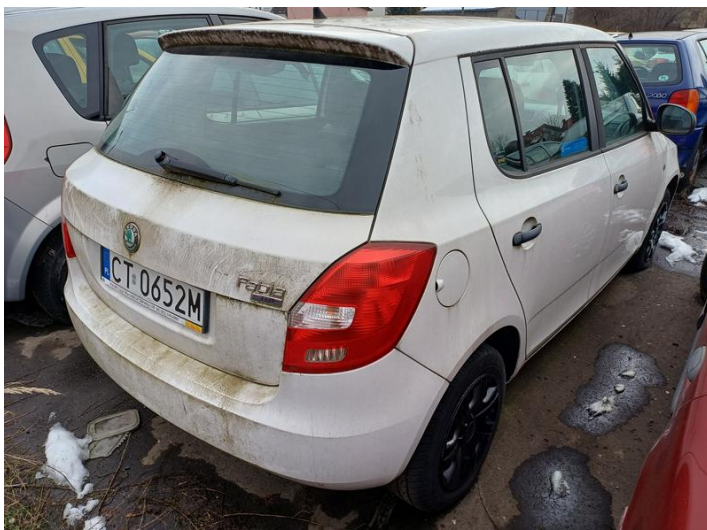
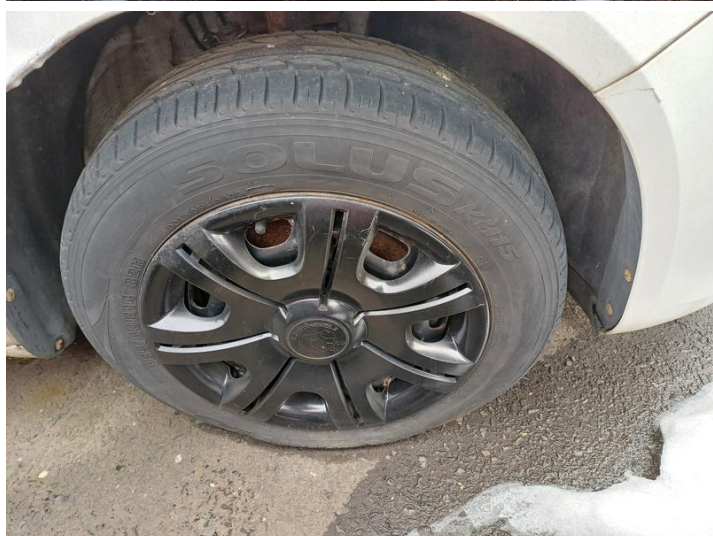
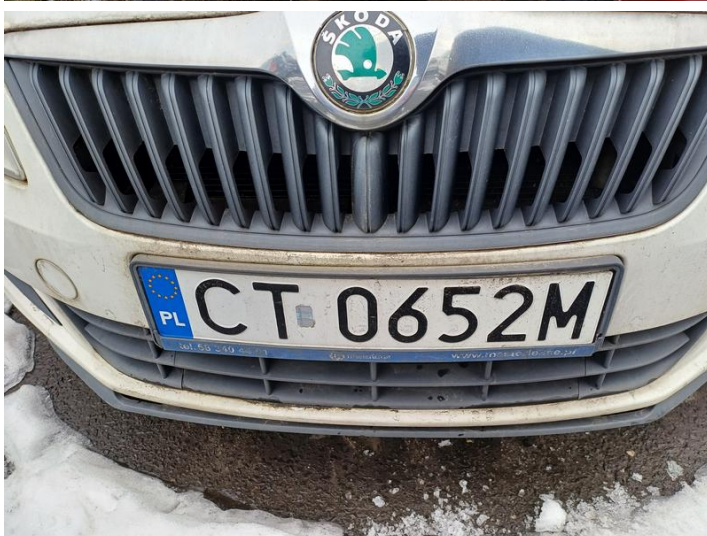
Pojazd zamknięty, po długotrwałym postoju, posiada następujące uszkodzenia:

- pokrywa komory silnika- zarysowana, zmatowiała,
- zderzak P -uszkodzony

- błotnik PL , - zarysowane,
- opony - stary DOT
- reflektor pl
- dach ogniska korozji

Brak możliwości uruchomienia - brak kluczyków, brak możliwości odczytu wskazan drogomierza.  
Wymaga przeglądu i naprawy celem uruchomienia. Koszt ewentualnego uruchomienia i niezbędnych napraw przekracza wartość pojazdu.
