Wycena numer: **KR_25_PK_002_25**

Zadanie: Okre lenie warto ci rynkowej pojazdu w stanie uszkodzonym

Model: Focus 2.0 TDCi MR`08 E4

DOKUMENTACJA FOTOGRAFICZNA

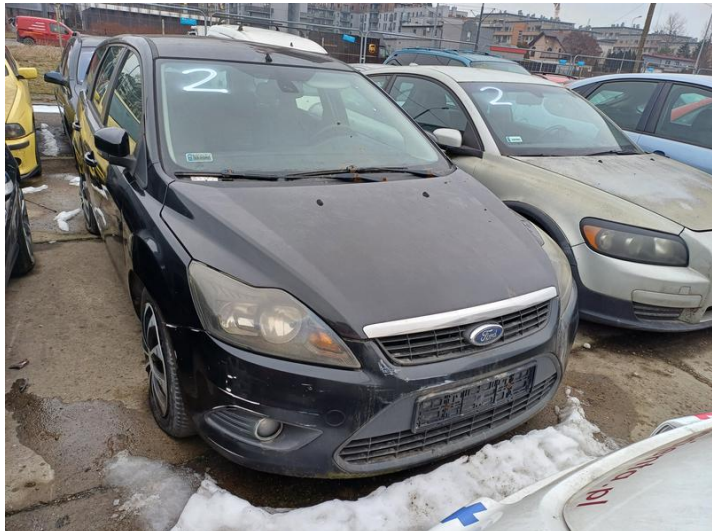
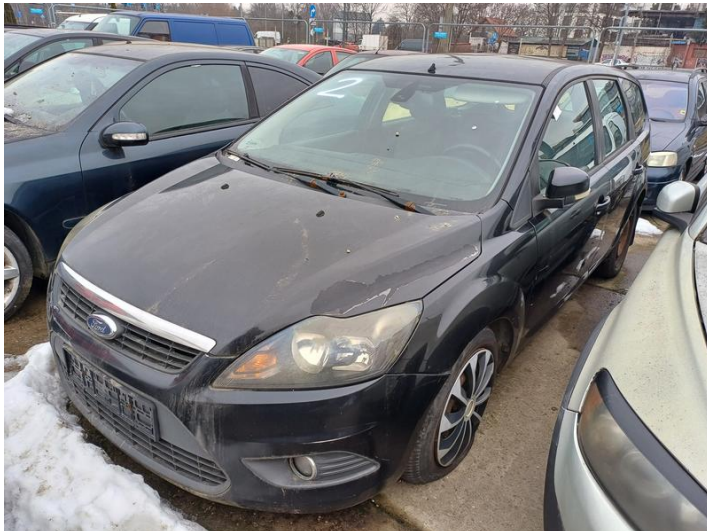
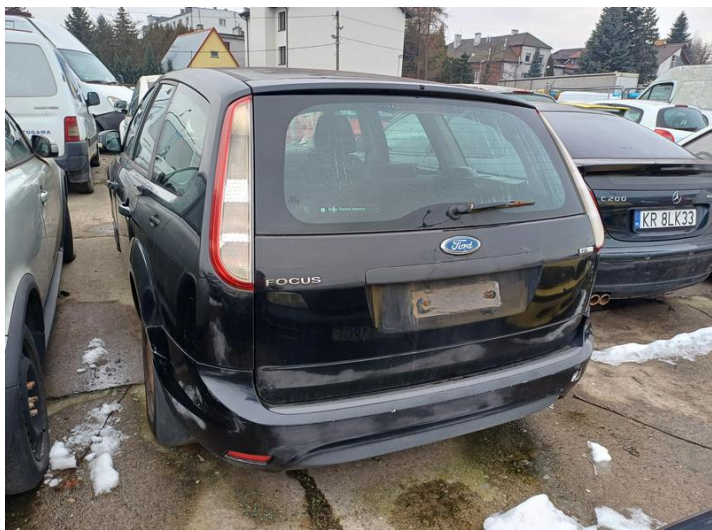
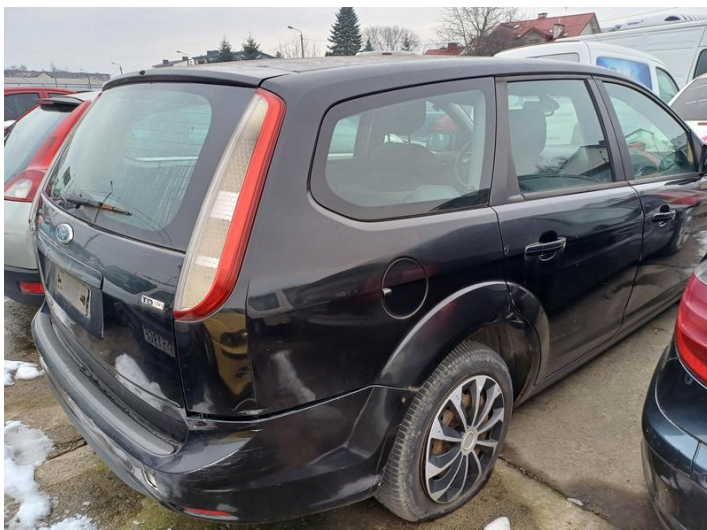
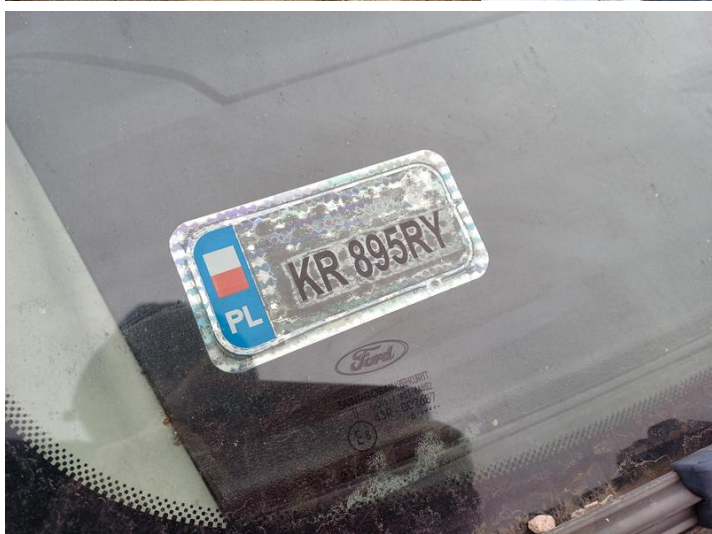
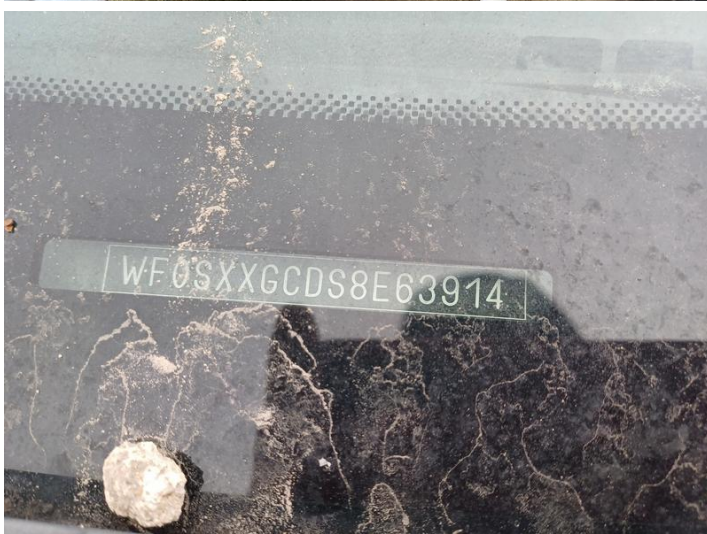
Pojazd zamknięty, po długotrwałym postoju, posiada następujące uszkodzenia:

- pokrywa komory silnika- zarysowana, zmatowiała, skorodowana
- zderzak P -uszkodzony
- błotnik PL i PP , - zarysowane, korozja
- błotnik TP TL korozja
- próg L i P korozja
- zderzak T - zarysowany
- pokrywa tylna korozja
- opony - stary DOT
- błotnik TP i TL korozja

Brak możliwości uruchomienia - brak kluczyków, brak możliwości odczytu wskazan drogomierza. Wymaga przeglądu i naprawy celem uruchomienia. Koszt ewentualnego uruchomienia i niezbędnych napraw przekracza wartość pojazdu.

Przywrócenie pojazdu do eksploatacji jest ekonomicznie nieuzasadnione. W obecnym stanie wartość pojazdu jest równa wartości jego złomu

Przeznaczenie - kasacja pojazdu.
