**Wycena numer 770/BR/2023/63**

Zadanie: Określenie wartości rynkowej pojazdu przed szkodą oraz jego wartości w stanie uszkodzonym

MARKA: LIME V3

Rodzaj pojazdu: hulajnoga elektryczna

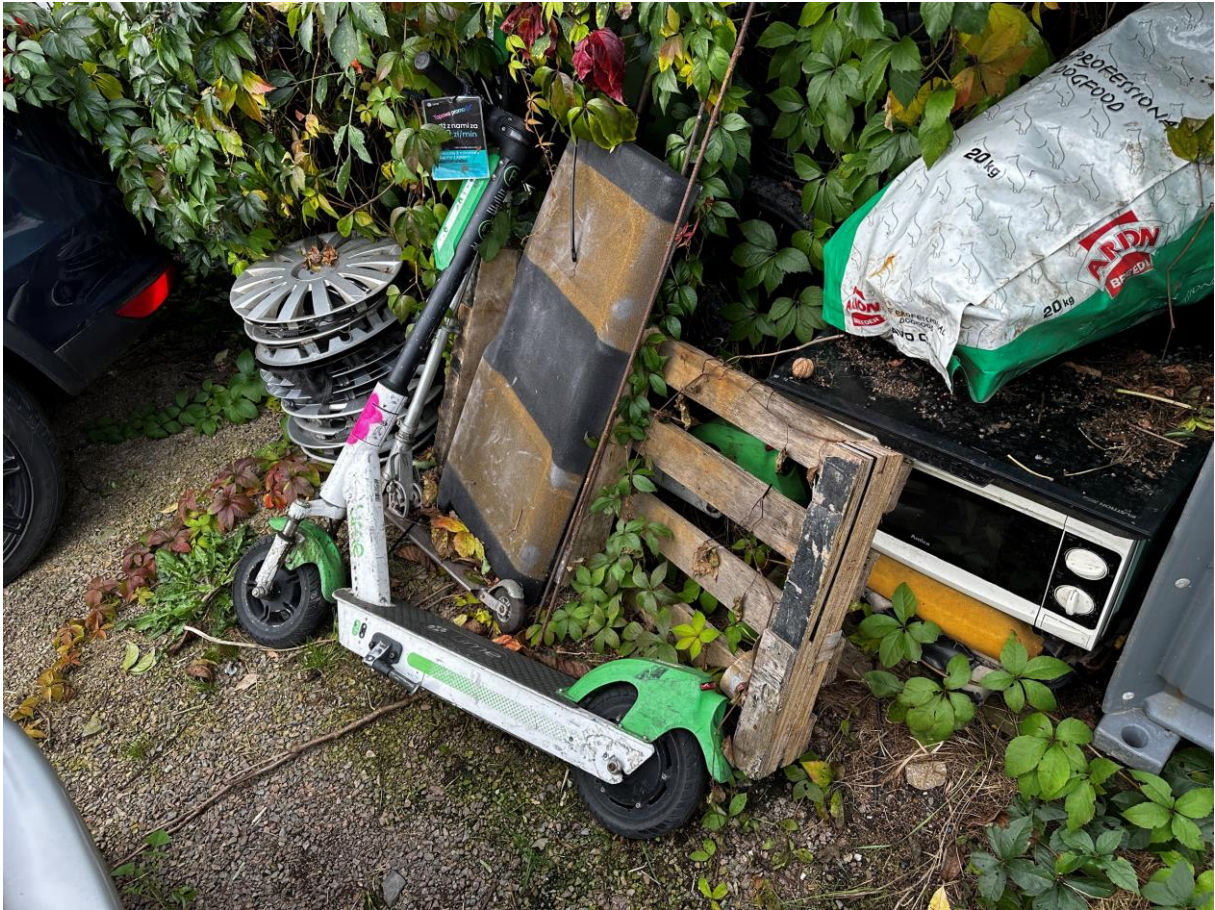
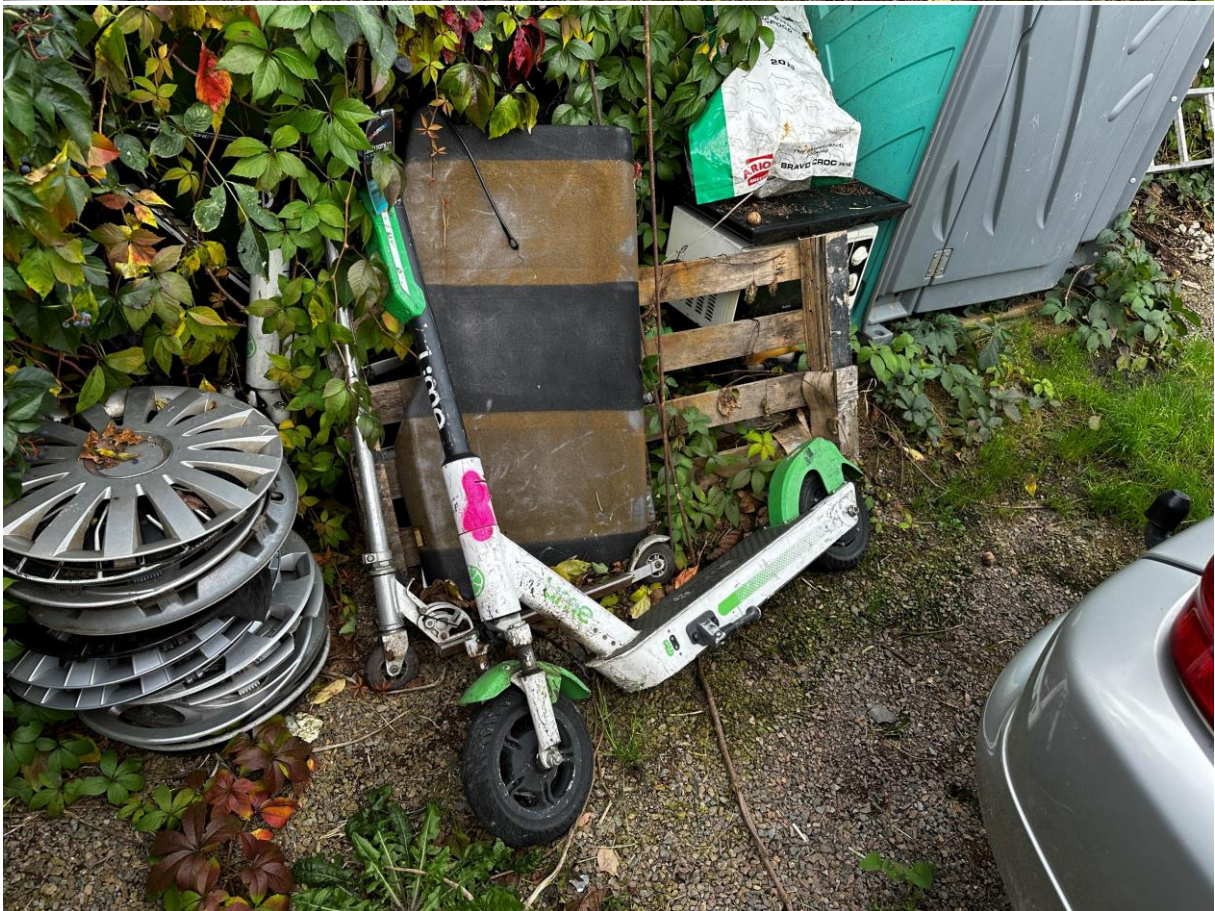
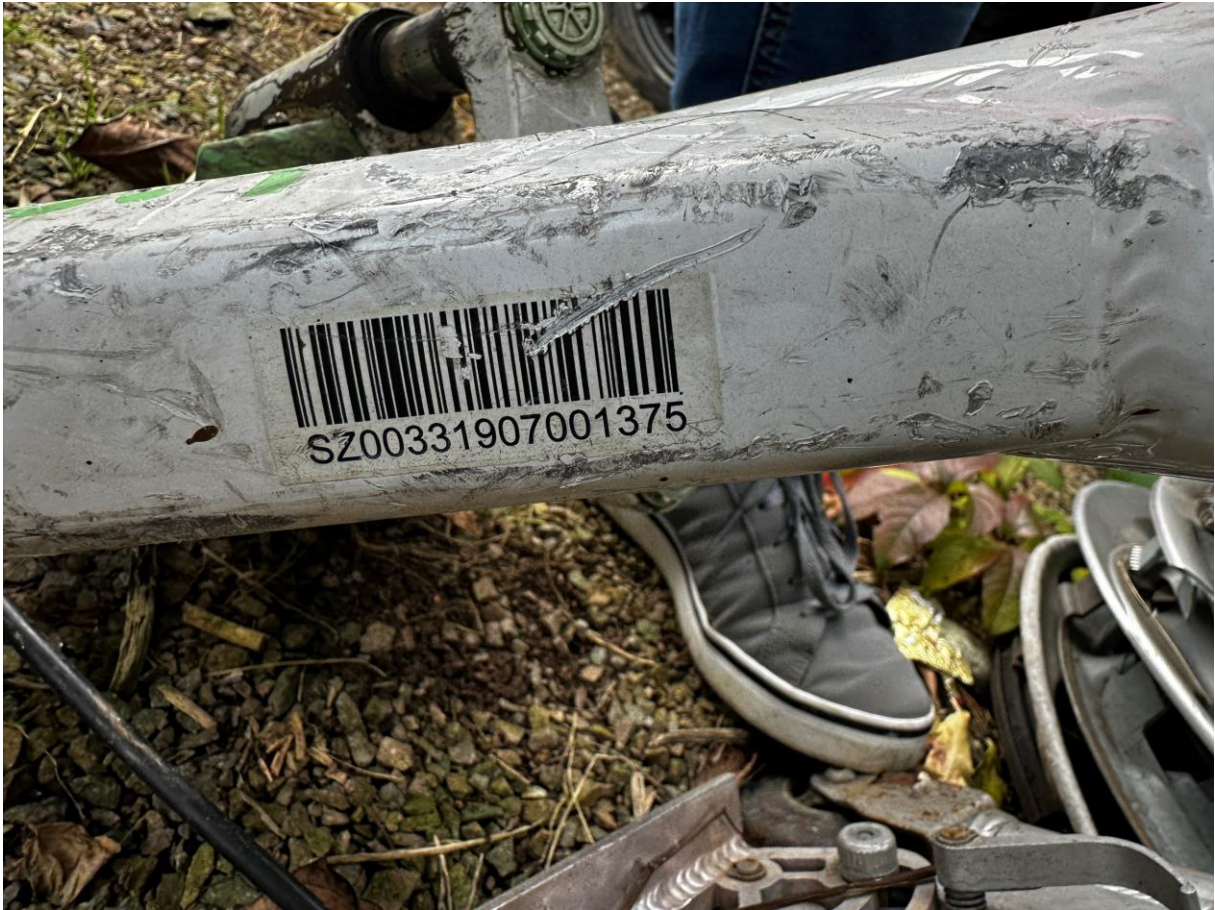
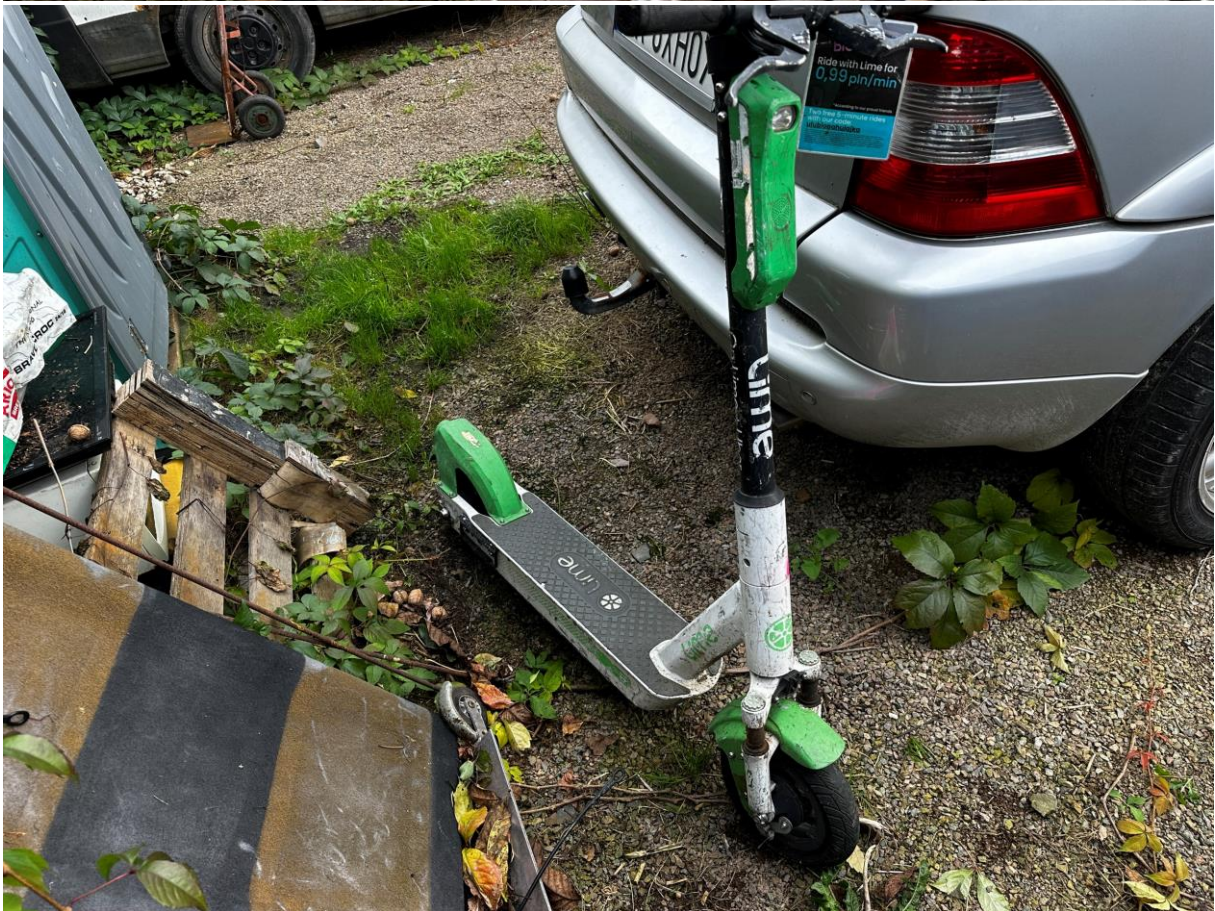
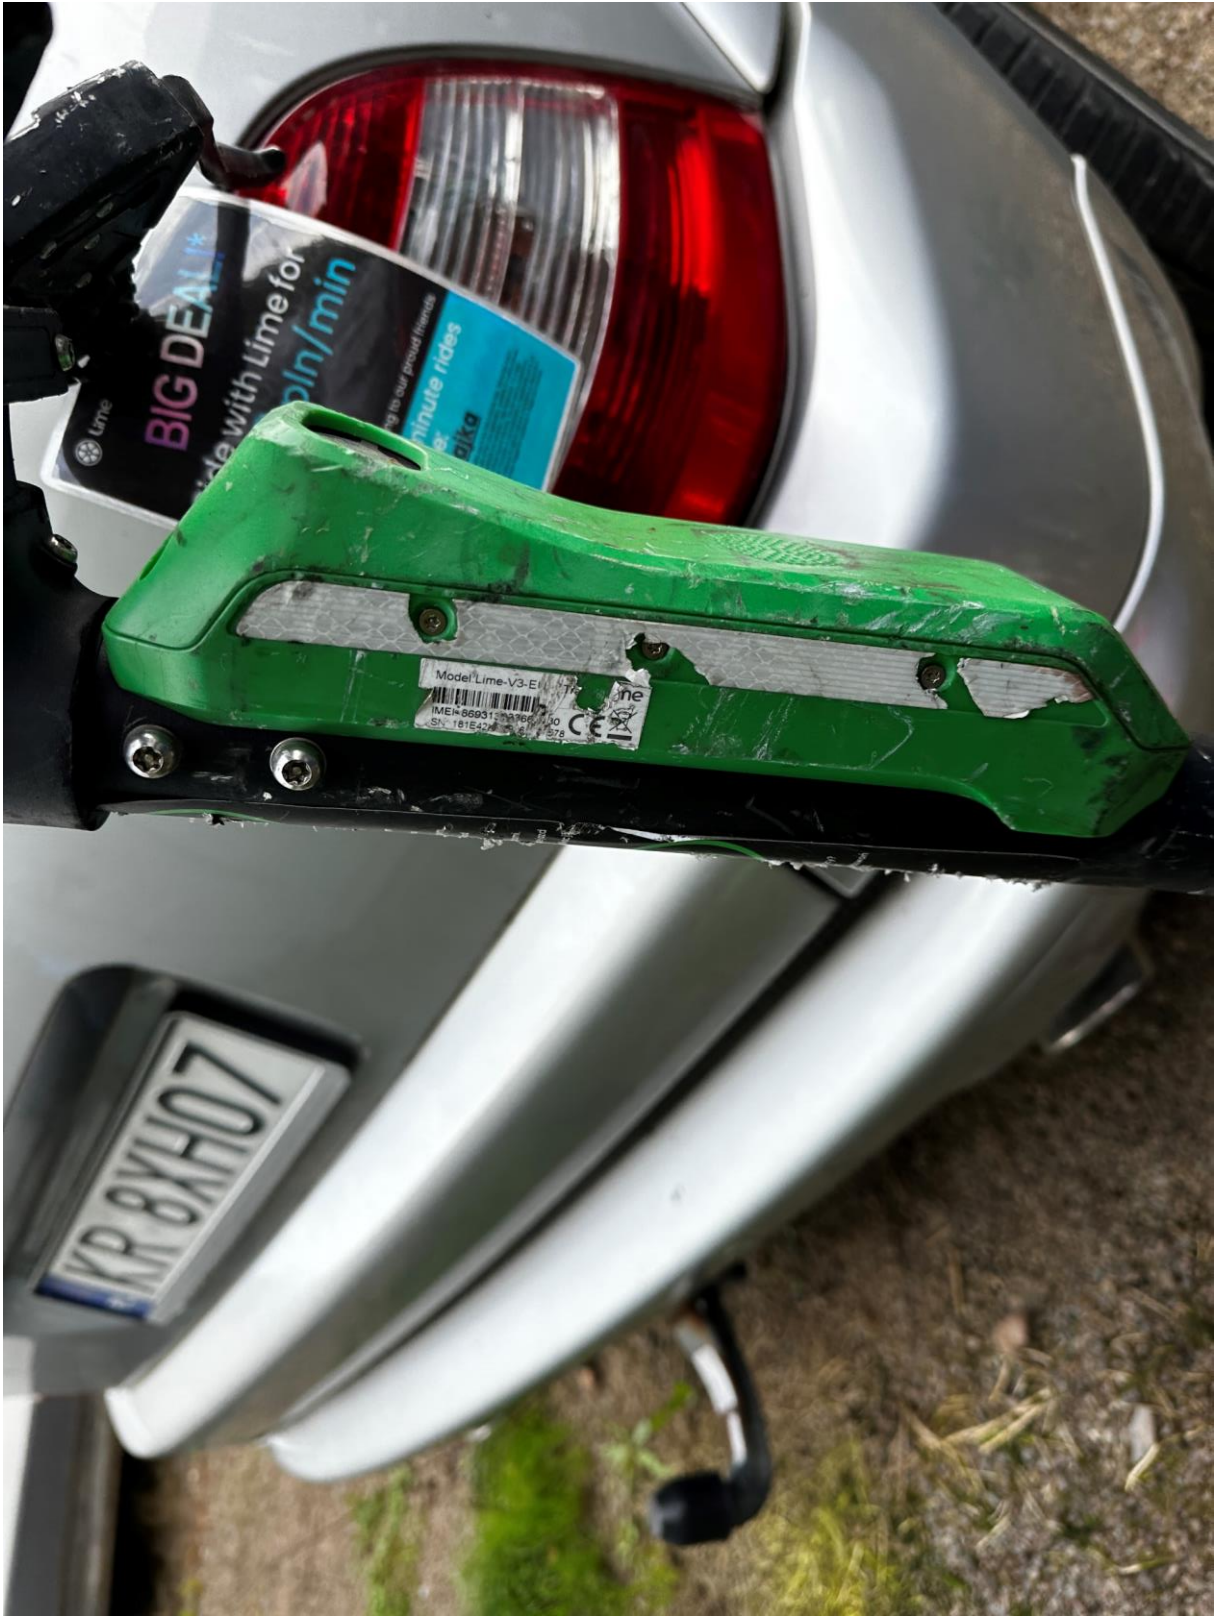
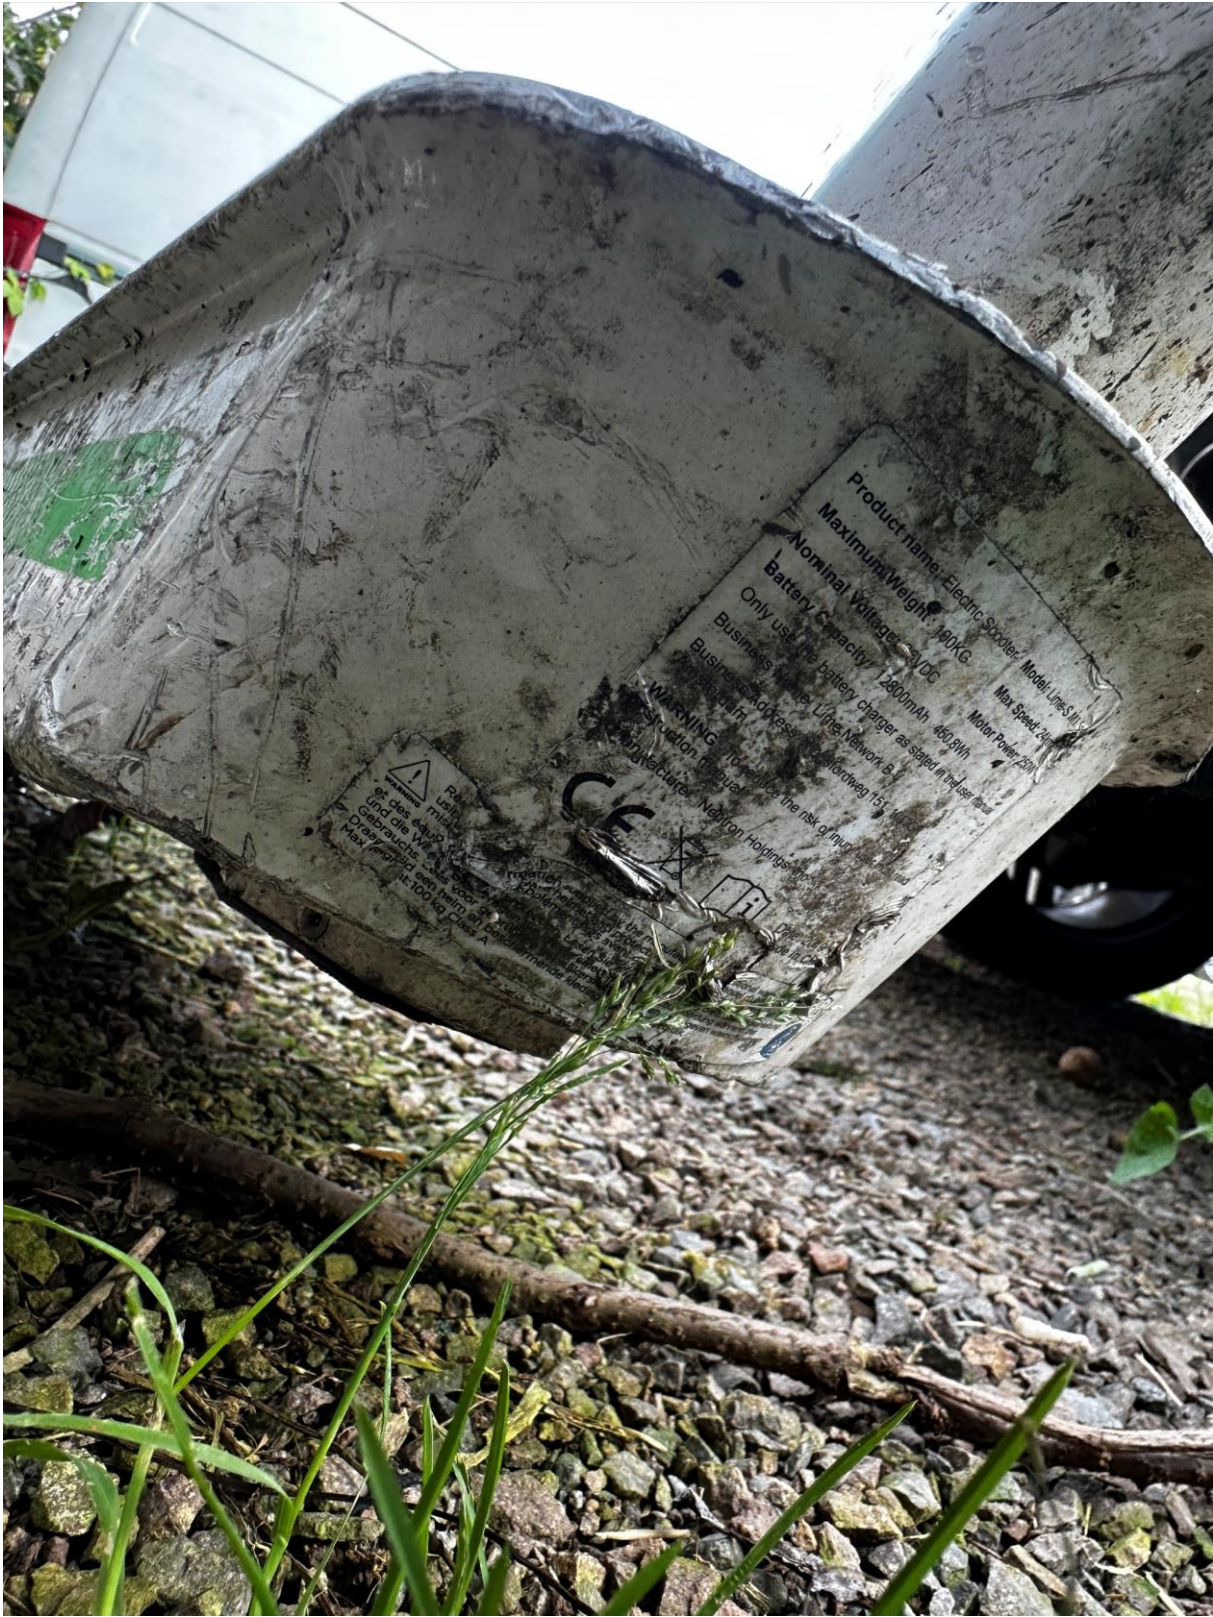
Hulajnoga elektryczna LIME . Brak możliwości ustalenia roku produkcji.  
Brak możliwości odczytu numeru seryjnego – zniszczona tabliczka znamionowa.

Pojazd po długotrwałym postoju, posiada następujące uszkodzenia:

- bateria – stan nieznan
- liczne zarysowania, obicia podestu, kierownicy, obudowy, ramy

Brak możliwości uruchomienia.

Koszt ewentualnego uruchomienia i niezbędnych napraw przekracza wartość pojazdu .

**Przywrócenie pojazdu do eksploatacji jest ekonomicznie nieuzasadnione.**

**W obecnym stanie wartość pojazdu jest równa wartości jego złomu**

Przeznaczenie - kasacja pojazdu.
