Inwentaryzacja szaty roślinnej

ROZBUDOWA UL. TADEUSZA SZAFRANA W KRAKOWIE WRAZ Z ROZBUDOWĄ
SKRZYŻOWANIA Z AL. GEN. J. SKRZYNECKIEGO

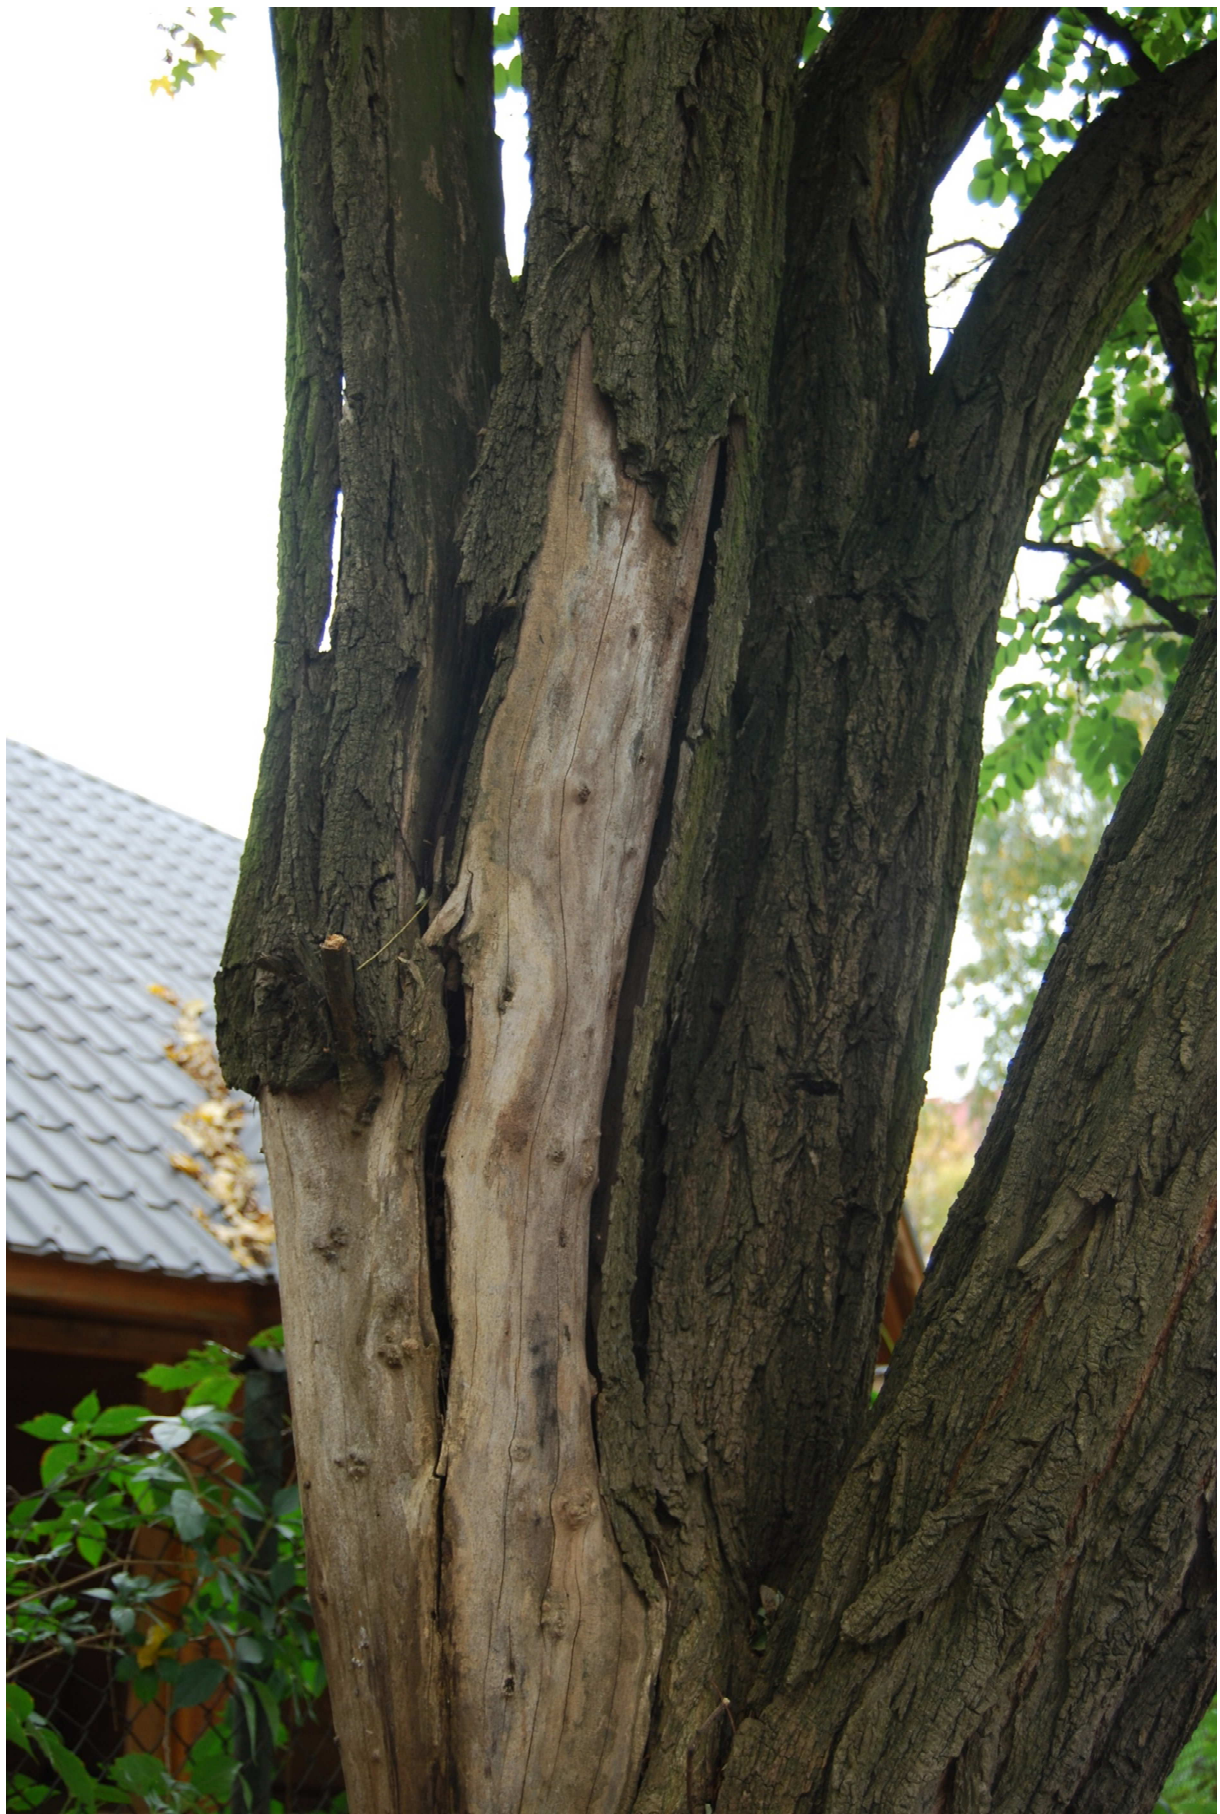
Zdj. 1. Uszkodzenia robinii (l.p. 27)

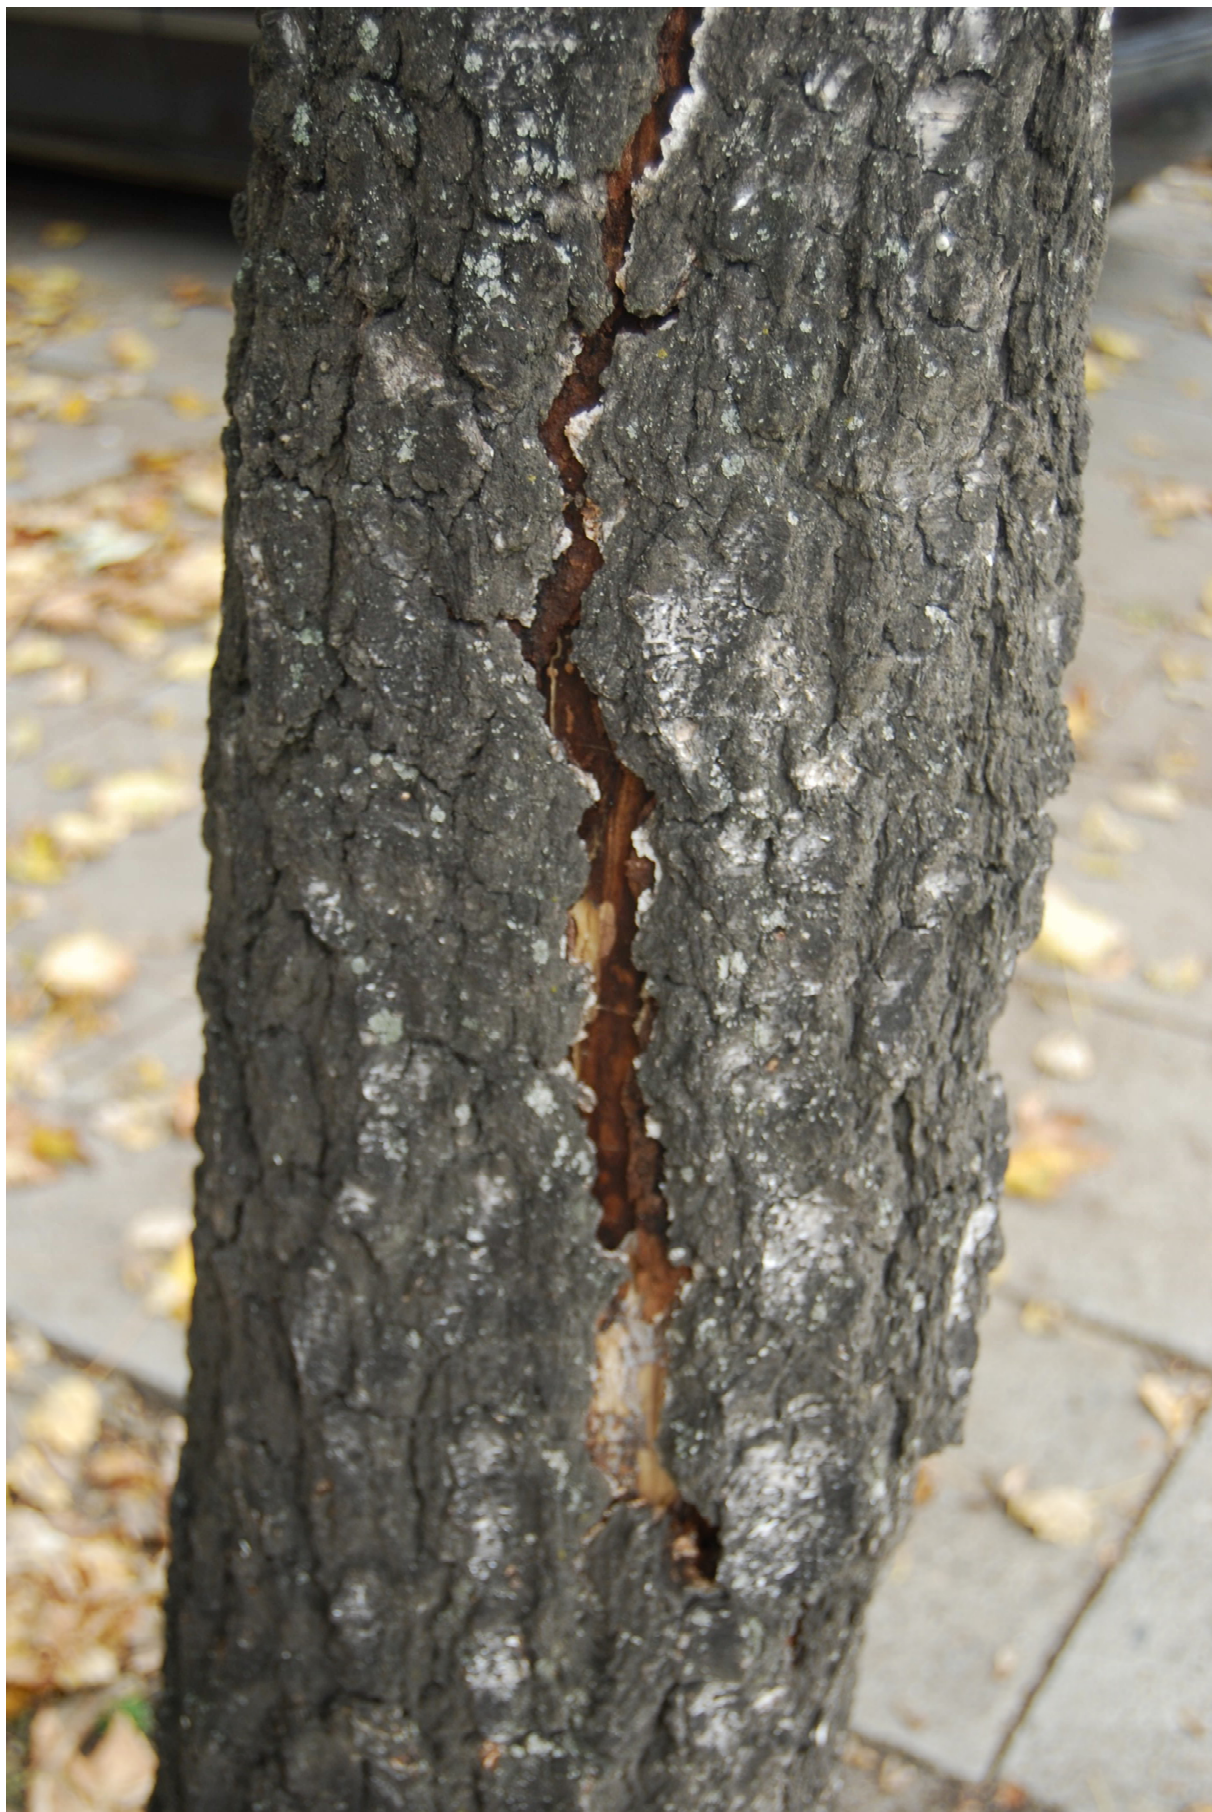
8	Klon pospolity <i>Acer platanoides</i>	185	152	-	-
9	Klon pospolity <i>Acer platanoides</i>	141	115	-	Drobny posusz w koronie
10	Brzoza brodawkowata <i>Betula pendula</i>	97	68	-	Liczne ciecia konarów, uszkodzona kora pnia od strony jezdni, posusz w koronie
11	Topola biała <i>Populus alba</i>	268	199	-	Ślady po ułamanym konarze po zachodniej stronie
12	Ligustr pospolity <i>Ligustrum vulgare</i> Winobluszcz trójklapowy <i>Parthenocissus</i> <i>tricuspidata</i>	-	-	15,0	Winobluszcz częściowo pnie się po ogrodzeniu z siatki
13	Ligustr pospolity <i>Ligustrum vulgare</i>	-	-	10,0	-
14	Ligustr pospolity <i>Ligustrum vulgare</i> Winobluszcz trójklapowy <i>Parthenocissus</i> <i>tricuspidata</i>	-	-	14,0	-
15	Ligustr pospolity <i>Ligustrum vulgare</i>	-	-	1,5	-
16	Ligustr pospolity <i>Ligustrum vulgare</i> Winobluszcz trójklapowy <i>Parthenocissus</i> <i>tricuspidata</i>	-	-	20,0	Winobluszcz częściowo pnie się po ogrodzeniu z siatki oraz po budynku

Zdj. 2. Uszkodzenia pnia brzozy (l.p. 10)
